1.3 海溝型地震による土砂災害分布の歴史資料と現地踏査

1.3.1 最近四国で最近見つかった事例の紹介

1.3.2 四国・仁淀川の宝永地震と白鳳地震による大規模土砂災害

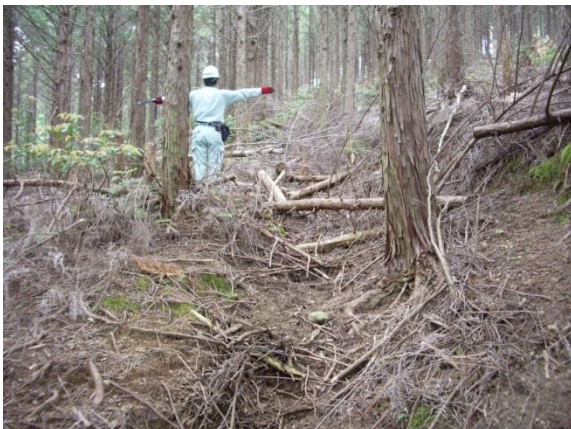
写真 1.2 山頂緩斜面に残る幅 2m 程度、
深さ 1m 程度の線状凹地
(2012 年 5 月 25 日島田撮影)

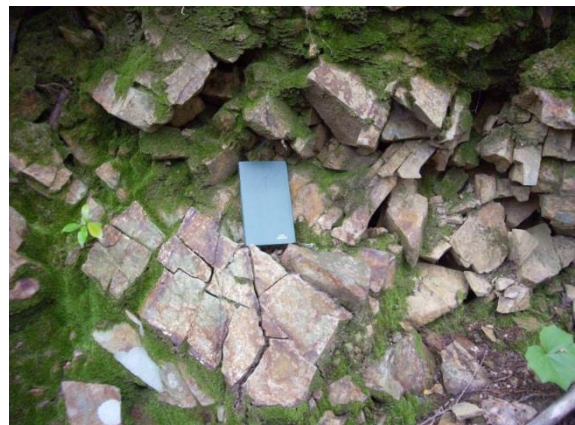
写真 1.3 岩盤クリープが進行したことにより
開口クラックが多数含まれると
考えられる基盤岩の露頭
