2.2 現地調査による実態把握

2.2.1 岩手県内の土砂災害発生状況と分析

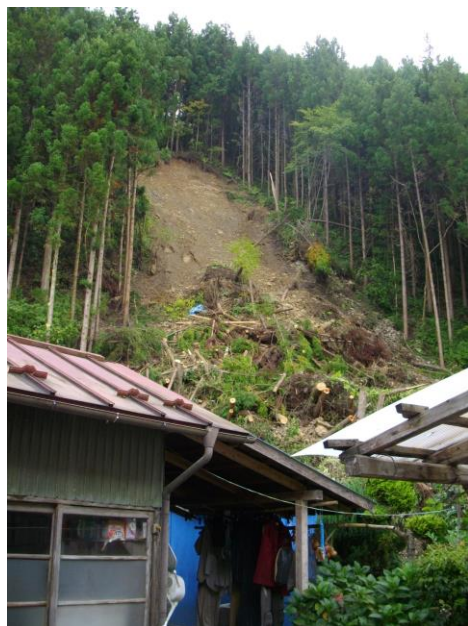
写真-2.1.1 一関市東山町で本震（3月11日）により発生した斜面崩壊、今後も拡大崩壊の危険性が高く人家への影響が懸念される（一関市東山町松川三室平 2011年9月26日撮影）

東日本大震災に伴う本震・余震を含め数多くの地震は日本列島に大きな爪痕を残した。岩手県は本震に端をなした津波の被害を直接受け、甚大な犠牲者を出した(1)。しかし、東日本大震災が岩手県にもたらした被害は、津波による人的被害だけではない。岩手県内では、3月11日の本震と4月7日の大きな余震の揺れに伴う斜面崩壊や、津波による防潮林の流出、砂防・治山施設の損壊など合計135箇所の発生が確認されている(写真・2.1.1, 写真・2.1.2)。今後の二次災害の発生も危惧され、保全対象は河川、道路、鉄道、人家など多岐に渡っている。ここではその中から東日本大震災による自然斜面における崩壊を対象として、災害の実態を明らかにし、今後の対策に結びつけることを課題としている。岩手県内における地震による斜面崩壊箇所の分析をすすめるにあたり、防災行政機関によるデータを収集し、現地調査を行った。その結果、40箇所の新規の斜面崩壊を抽出した(図-2.1.1)。これら40箇所の斜面崩壊を対象にいくつかの項目について分析を行ったので紹介する。

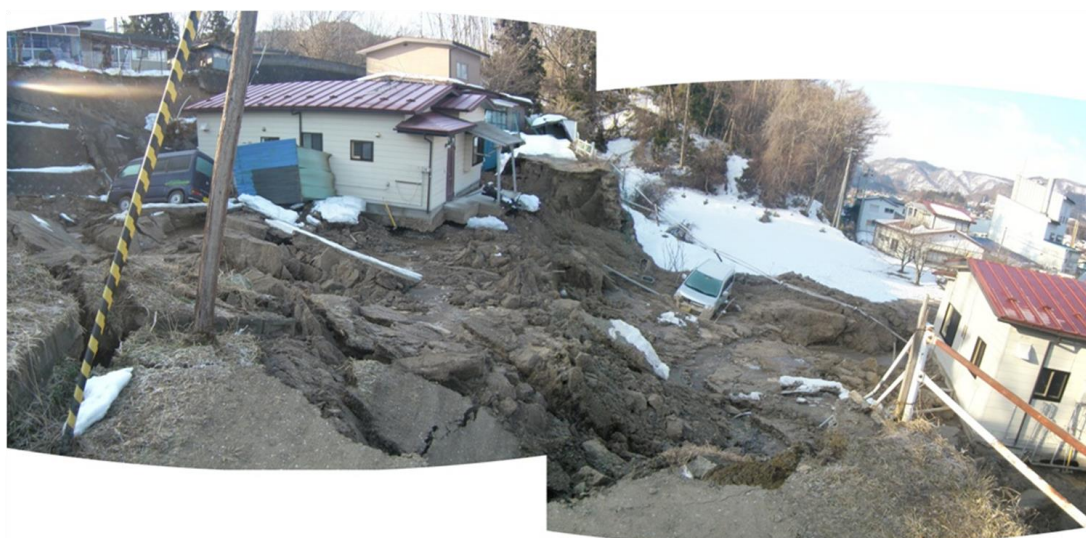
写真-2.1.2 地すべり性崩壊発生直後（岩手県砂防災害課提供 2011年3月12日撮影）

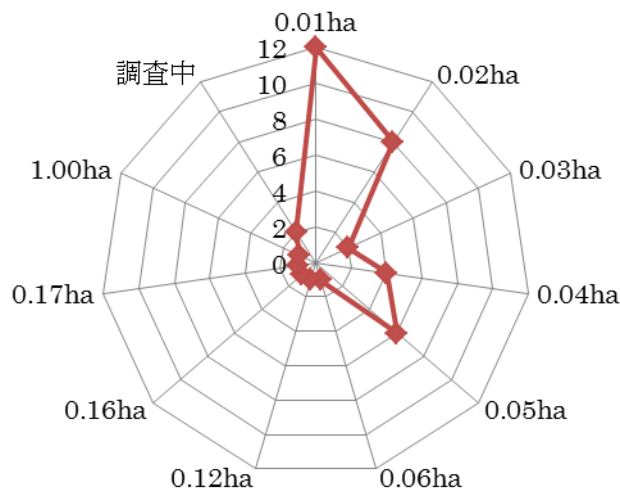
地震によって発生した斜面崩壊の規模は全体として小さく、0.01~0.02haの小規模崩壊が過半数を占める(図-2.1.3)。最も大きい崩壊でもその規模は1.0haであった。これは以下に述べるように、多くが小規模な表層崩壊によるものが多いことに関係している。過去の岩手・宮城内陸地震では大規模崩壊や地すべりが多く発生した事例とは対照的である。

図-2.1.3 地震によって発生した斜面崩壊箇所の規模 (n=40)
