2.3.5 白河市葉の木平（崩壊性地すべり）

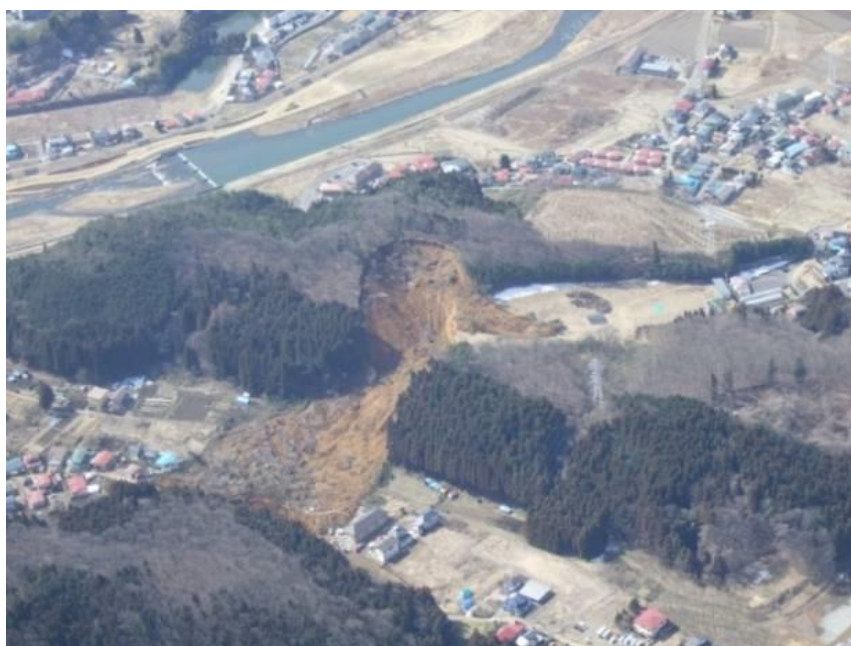
写真-3.5.1 ヘリから撮影した全景（2011年3月）

白河市街の北方約1.5kmに位置する標高約400mの丘陵地の斜面（図-3.5.1）で、最大長さ（L1）115m、最大幅（W1）65mの崩壊性地すべりが発生した（写真-3.5.1、2、3）。地すべり土塊の最大移動距離（L2）は140m、側方にも最大幅（W2）115m広がって堆積し、甚大な被害をもたらした（死者13名、全壊家屋10戸）。移動土塊の一部は側方のゴルフ練習場の斜面を最大70m移動した。L2 / L1 = 1.2、W2 / W1 = 1.8であり、移動土塊が比較的長距離を流動し、かつ側方にも拡大したことが、被害が甚大になった原因の一つと考えられる。

形状になっている。写真-3.5.1では、堆積した地すべり土塊上に樹木が散乱している状況が判読できる。土塊上面にあるのは、ほとんどが斜面上部にあった広葉樹（落葉している）である。谷地形の部分にあった針葉樹は、ほとんどが地すべり土塊の先端部で倒れている。また、倒れながら土砂を薄くかぶり、斜面に残存しているものも一部で確認できる。

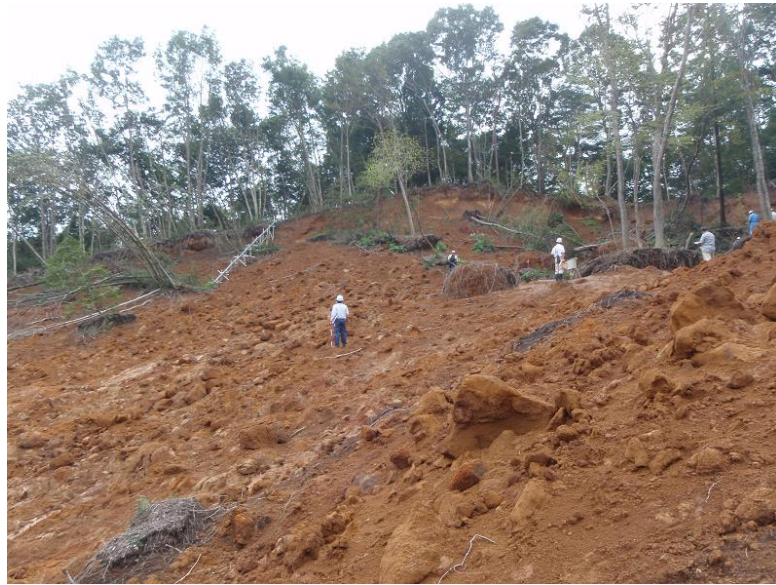
写真-3.5.2 中腹より滑落崖を望む（2011年9月11日）

地すべり発生前後のレーザープロファイラーデータから作成した地形図(図-3.5.2、-3.5.3)によって地すべりの発生した範囲が確認できる。地すべりの発生域(侵食域)は尾根の頂部とその下方の10~20度の緩傾斜な北東向き斜面である。地すべりが発生した斜面は明瞭な地すべり地形を呈していなかった。緩斜面の下方は東向きの谷地形になっており、そこで地すべりの移動方向が北東から東向きに変化する。滑落崖(写真-3.5.2)の最大比高(崩壊深さ)は5m、左側方崖(写真-3.5.3)の最大比高(崩壊深さ)は13mである。谷地形の部分では、レーザープロファイラーデータの差分図(図-3.5.4)を見ると侵食深さ、堆積深さが1m以下である。現地において、地すべり発生前の表土である黒土の上に地すべり土塊が堆積している状況が確認できたことから、この谷地形の部分は流送域であったと考えられる。堆積域では地すべり発生後に重機による土工が行われており、レーザープロファイラーデータで見た地形も人工的な

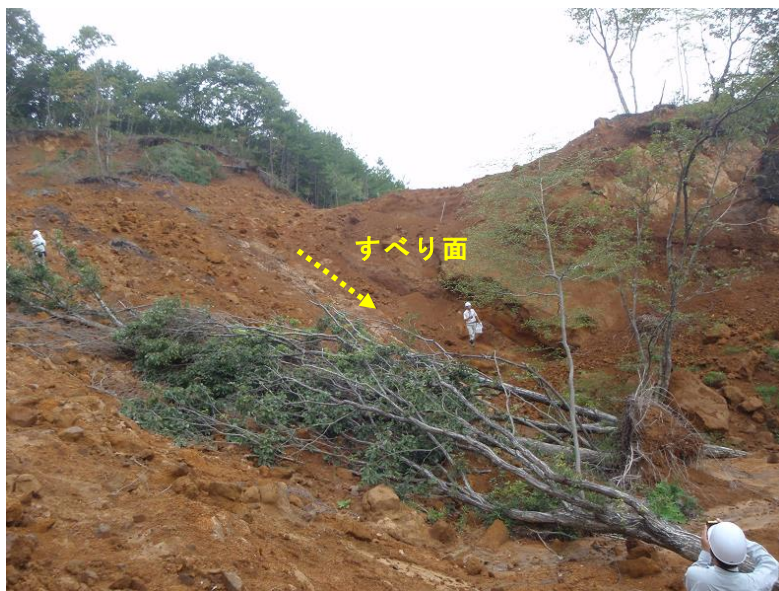
写真-3.5.3 左側方崖に露出したすべり面（2011年9月11日）
