## 令和4年8月外ヶ浜町平館元宇田の土石流災害について（速報）

2022年8月31日

弘前大学 農学生命科学部 鄒青穎

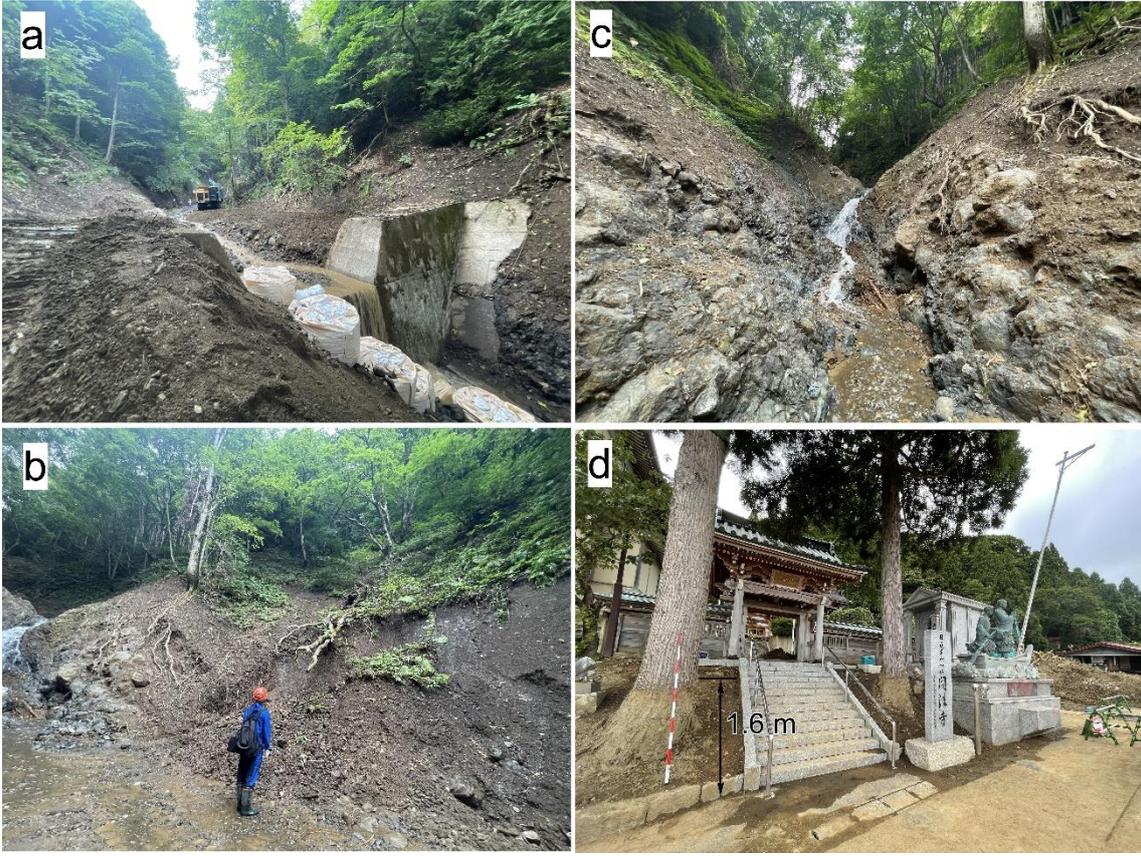
図2 (a) 堰堤の様子 (b) 溪岸に堆積した崖錐堆積物 (c) 河床の露岩状況 (d) 土砂の堆積痕跡 (撮影日:2022. 8. 29)

当該流域は、流域面積0.44km<sup>2</sup>、平均河床勾配14°、土石流危険溪流である（青森県の「土砂災害警戒区域等マップ（<http://www.sabomap.jp/aomori/>）」より参照した）。また、谷出口付近に堰堤が設置されており（図1aと図2a）、その下流には、土砂災害特別警戒区域（D305-1-9）が指定されている（青森県の「土砂災害警戒区域等マップ（<http://www.sabomap.jp/aomori/>）」より参照した）。一方、調査地域周辺の陸奥湾を面する海岸沿いには、標高40m-50mの急崖（30°-40°）をなし、その裾に人家が分布しており、急傾斜地崩壊危険区域に指定されている。調査地の地質は中新世の地層や火山岩を貫く粗粒玄武岩からなり、玢岩質を呈する（斎藤・上村、1957）。また、塊状や角礫状のものなどが存在し、玉ねぎ状の風化構造を生じていることがある（図3）。なお、調査地の大半が国有林であり、スギやミズナラ等が生育している（国土交通省国土数値情報ダウンロードサイト（<https://nlftp.mlit.go.jp/ksj/gml/datalist/KsjTmplt-A45.html>）より参照した）。

右岸崩壊及び支流の崩壊)の斜面崩壊によるものと考えられる(図1と図5)。最上流部の崩壊は源頭に近い谷型の斜面で発生しており(図1aと図5b)、谷源頭部に集水された浸透水によって引き起こされたものと考えられる。一方、右岸崩壊と支流の崩壊は、凸型斜面に位置し、それは古い地すべり地形の末端部(清水・大八木、1987)(図1aと図5cとd)であり、厚い堆積物が斜面を覆っているところで発生したと推測される。なお、それらの斜面崩壊は崩壊深2m-3m程度と浅く、強く風化した赤茶色になった粗粒玄武岩の風化物(図5)、または、上述した堆積物がすべり落ちたものと考えられる。一方、溪岸に堆積した崖錐堆積物が侵食されたり(図2b)、流出土砂が経過した沢底には、河床堆積物(河道内の過去の河床堆積物)の侵食(図2c)によって一部の河床が露岩している箇所も認められる。このようなことから、今回流出した土砂生産源は、斜面崩壊のほかにも過去の崖錐堆積物及び河床堆積物であると考えられる。

土砂堆積域では、握り拳大の礫と細粒土砂が分布しており、巨礫は確認できなかった。土砂堆積範囲は、今後の精査が必要であるが、主に設定されていた土砂災害警戒区域の範囲で分布する。また、河口部付近では、1.6m程度の土砂の堆積痕跡(図2d)が見られる。一方、流木の樹種の多くがスギである。その内の10本の寸法を測り、長さ6.2m-13.2m(平均長8.8m)、直径25cm-55cm(平均直径38.8cm)である。ドローンによる目視調査により、斜面には倒木が残っている箇所があるものの、河道内に流木はほとんど残存していないことが確認される。

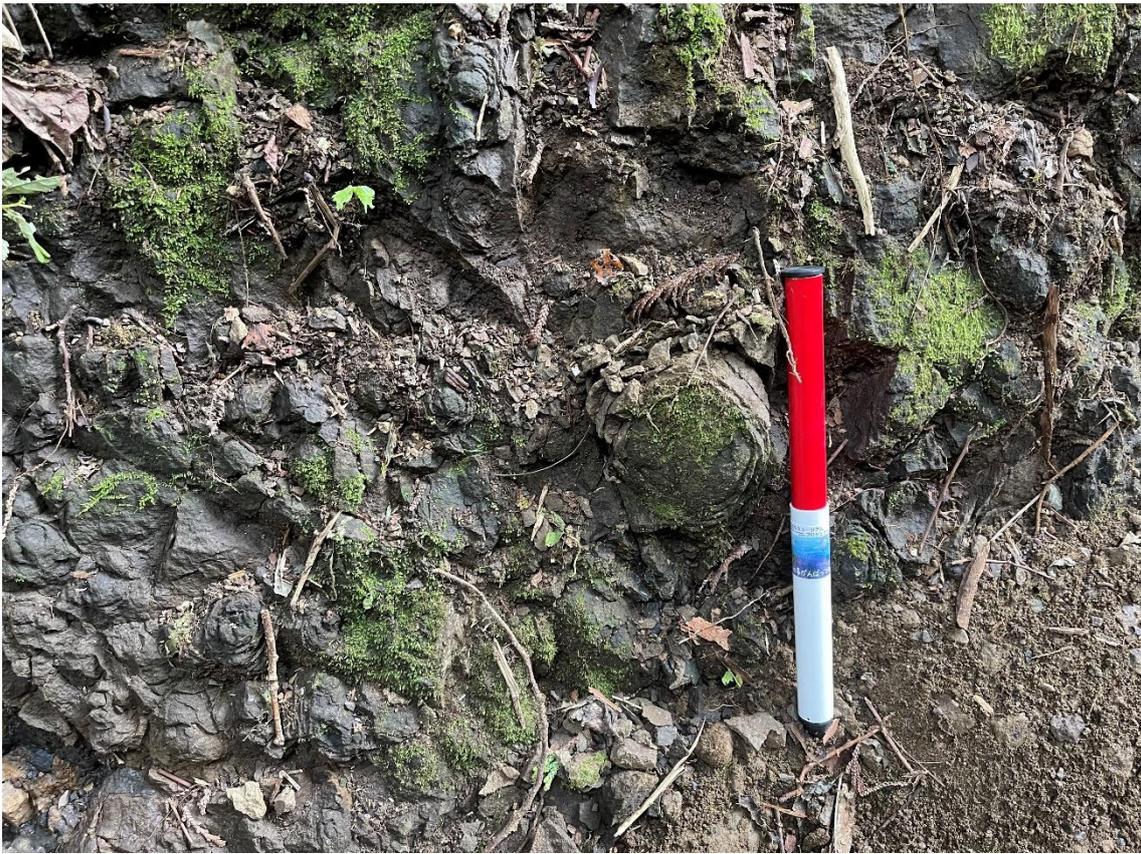
図3 玉ねぎ状の風化構造
