2025年今治山林火災の被害と今後の影響について

愛媛大学 大学院農学研究科 木村 誇

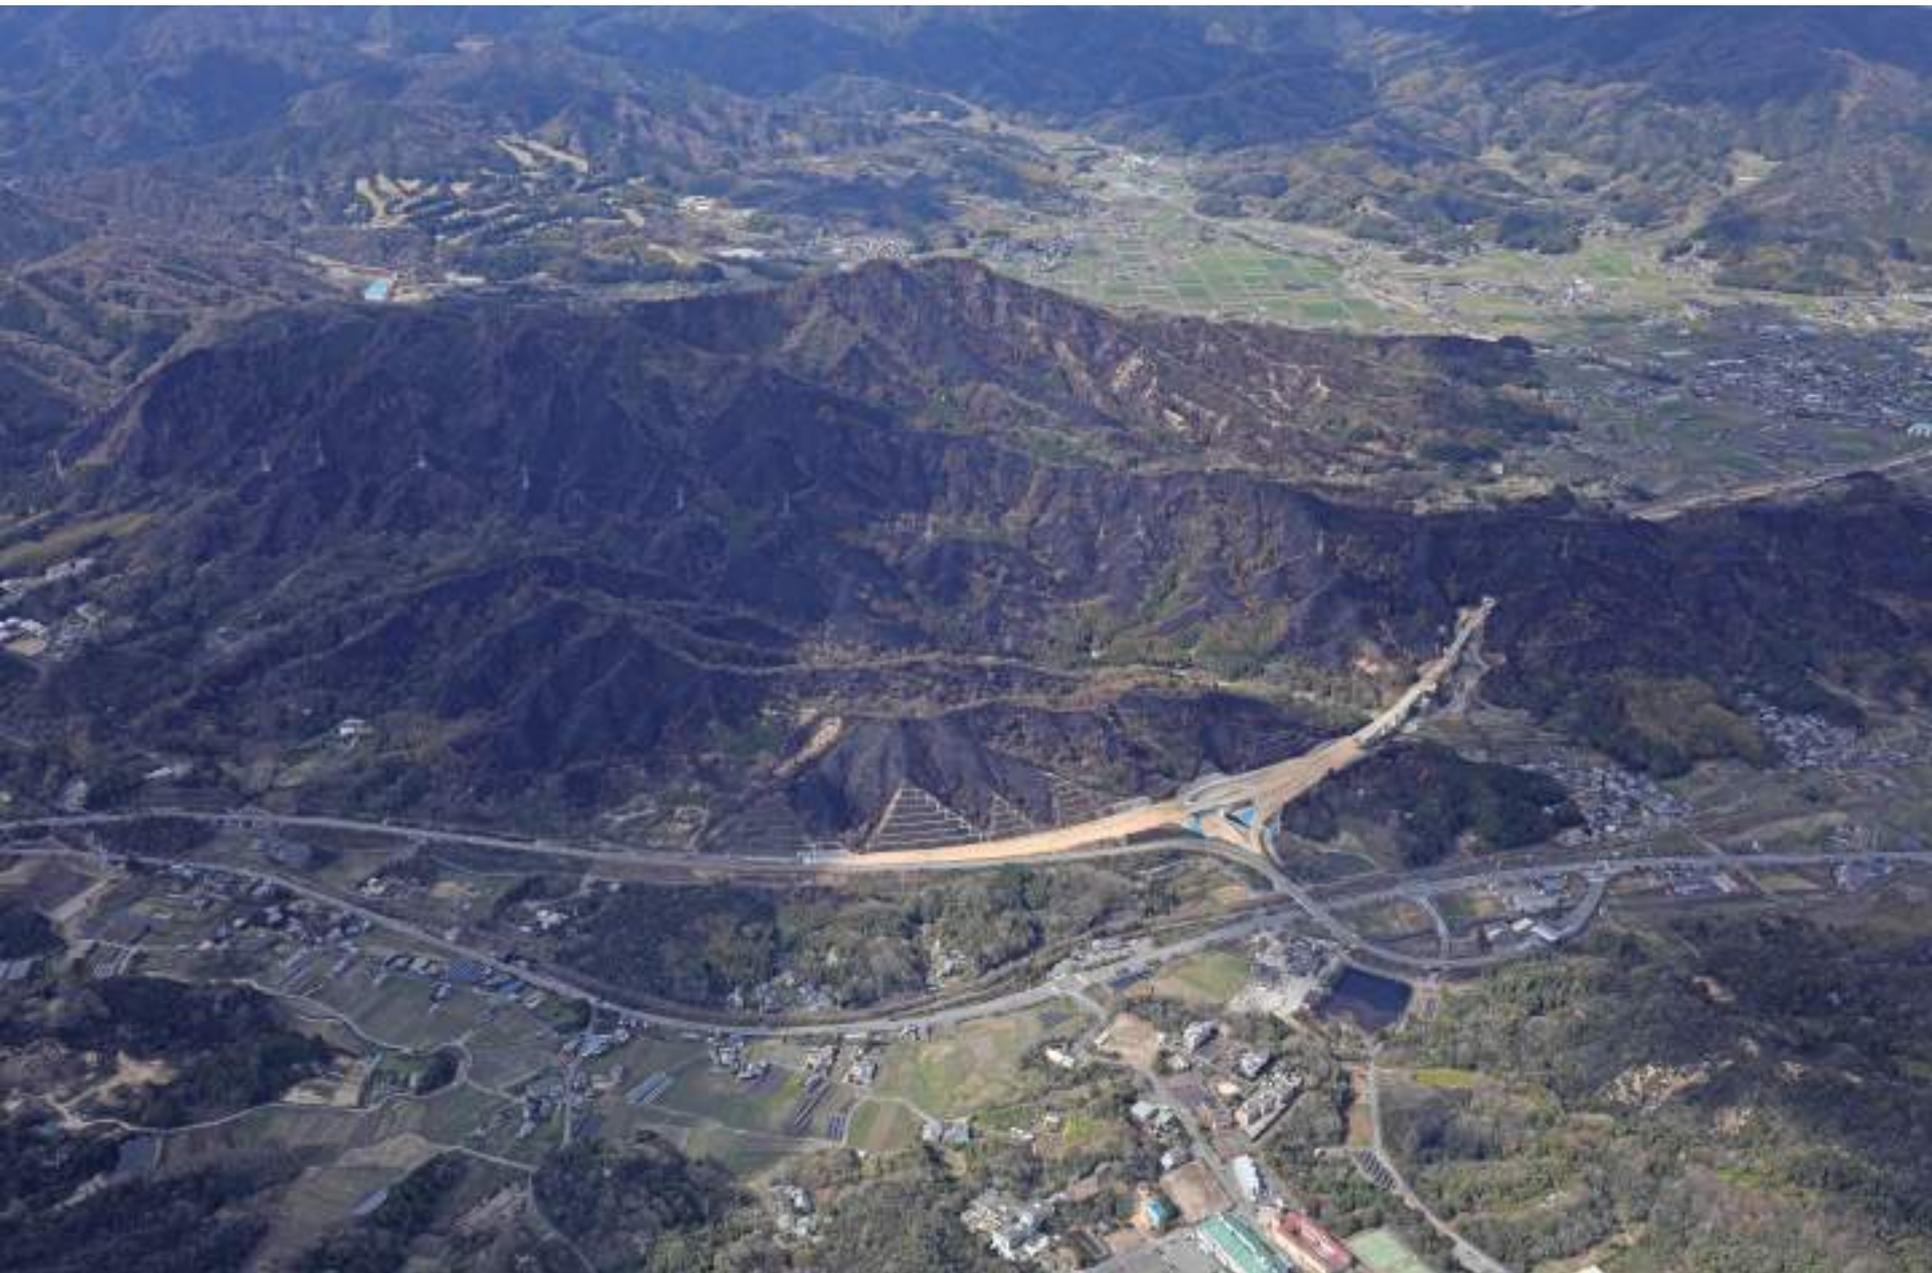
出火元となった今治市長沢地区周辺の様子。広範囲にわたって植生が焼失し、灰や炭化物で地表が黒くなったところが目立つ。

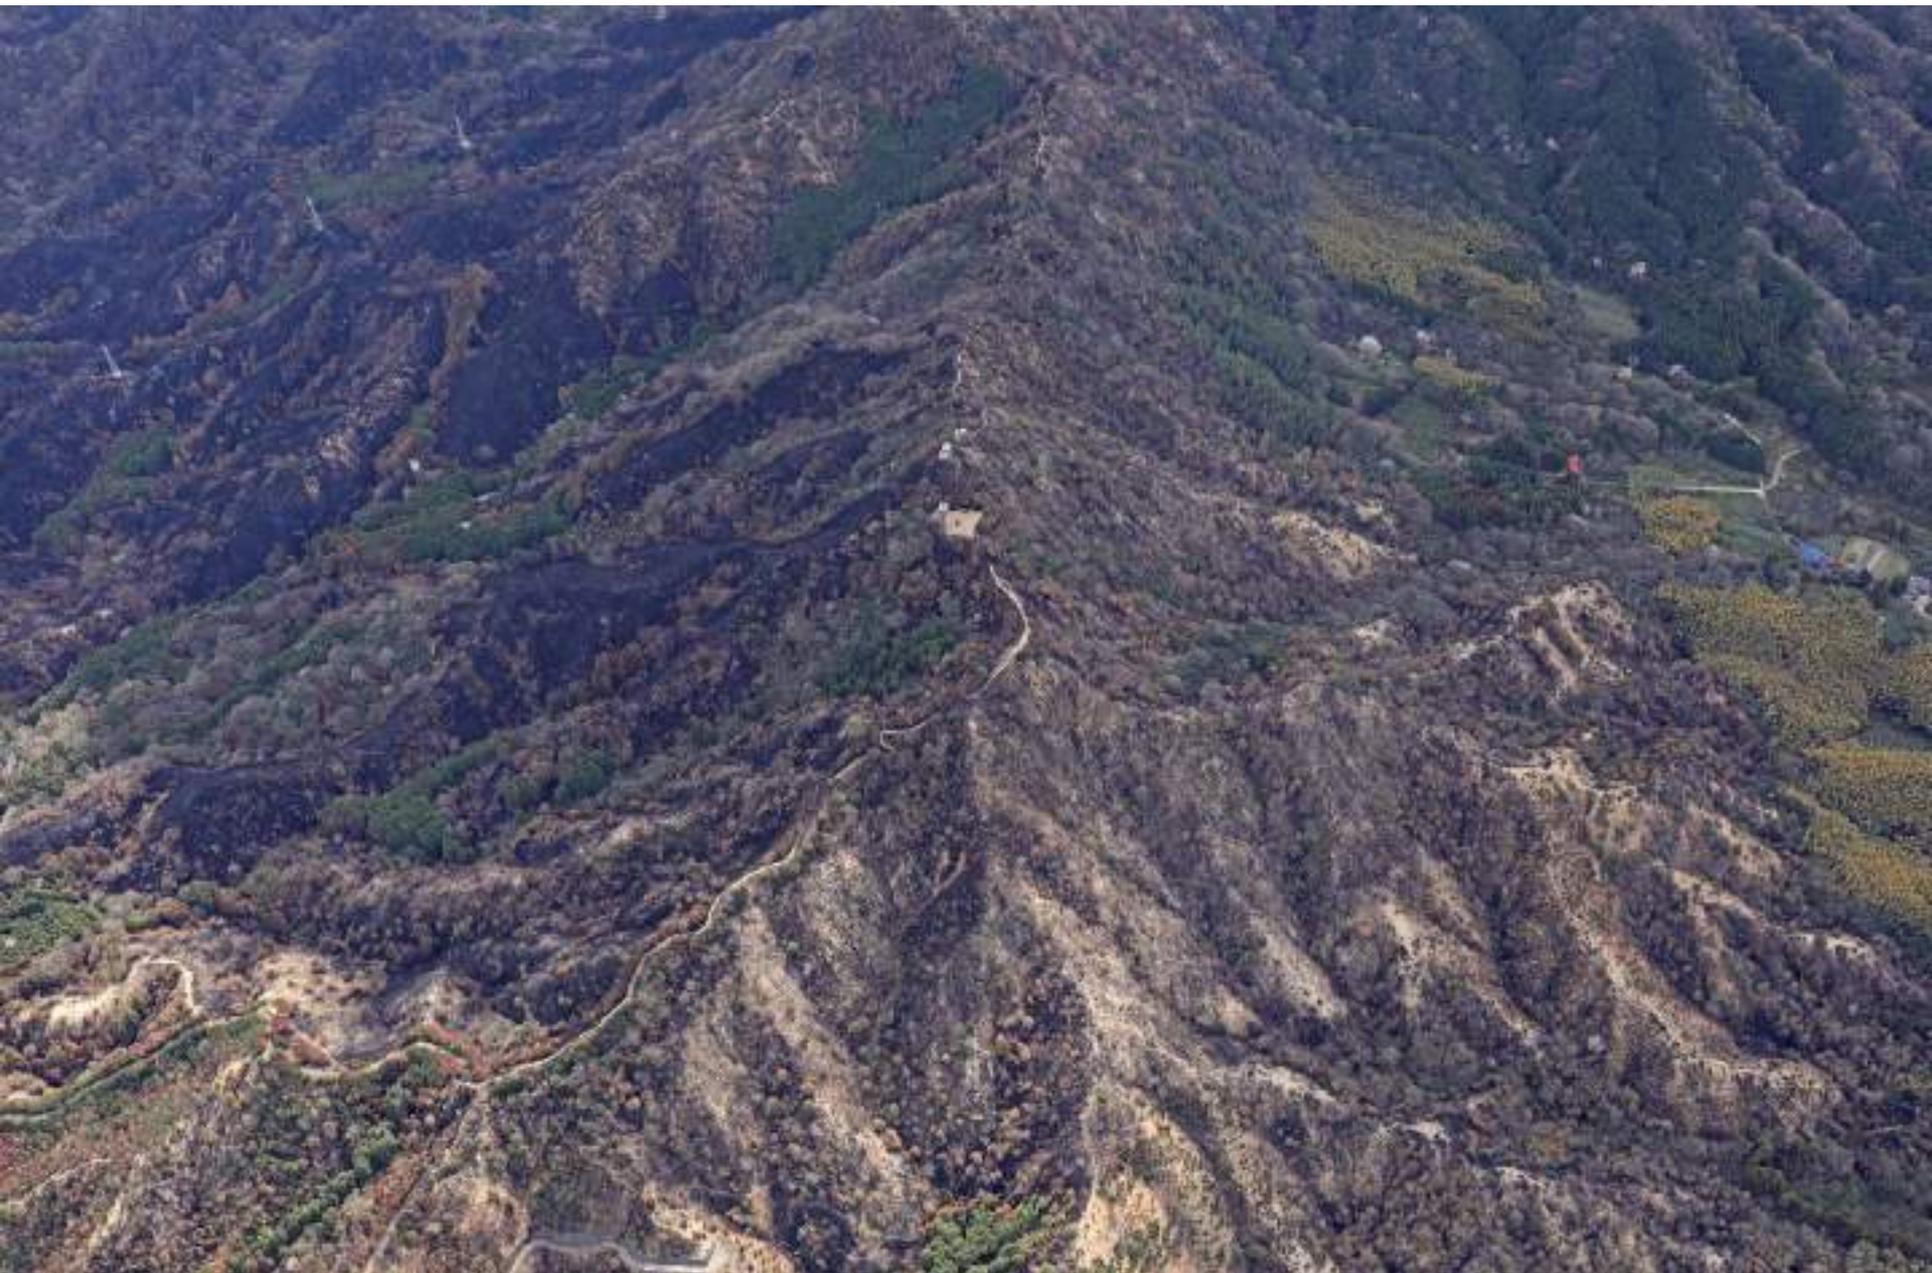
笠松山山頂周辺の様子。正面に写る斜面は山肌が剥き出しなのに対し、周辺では灰や炭化物に覆われ黒色を呈する斜面が広がる。

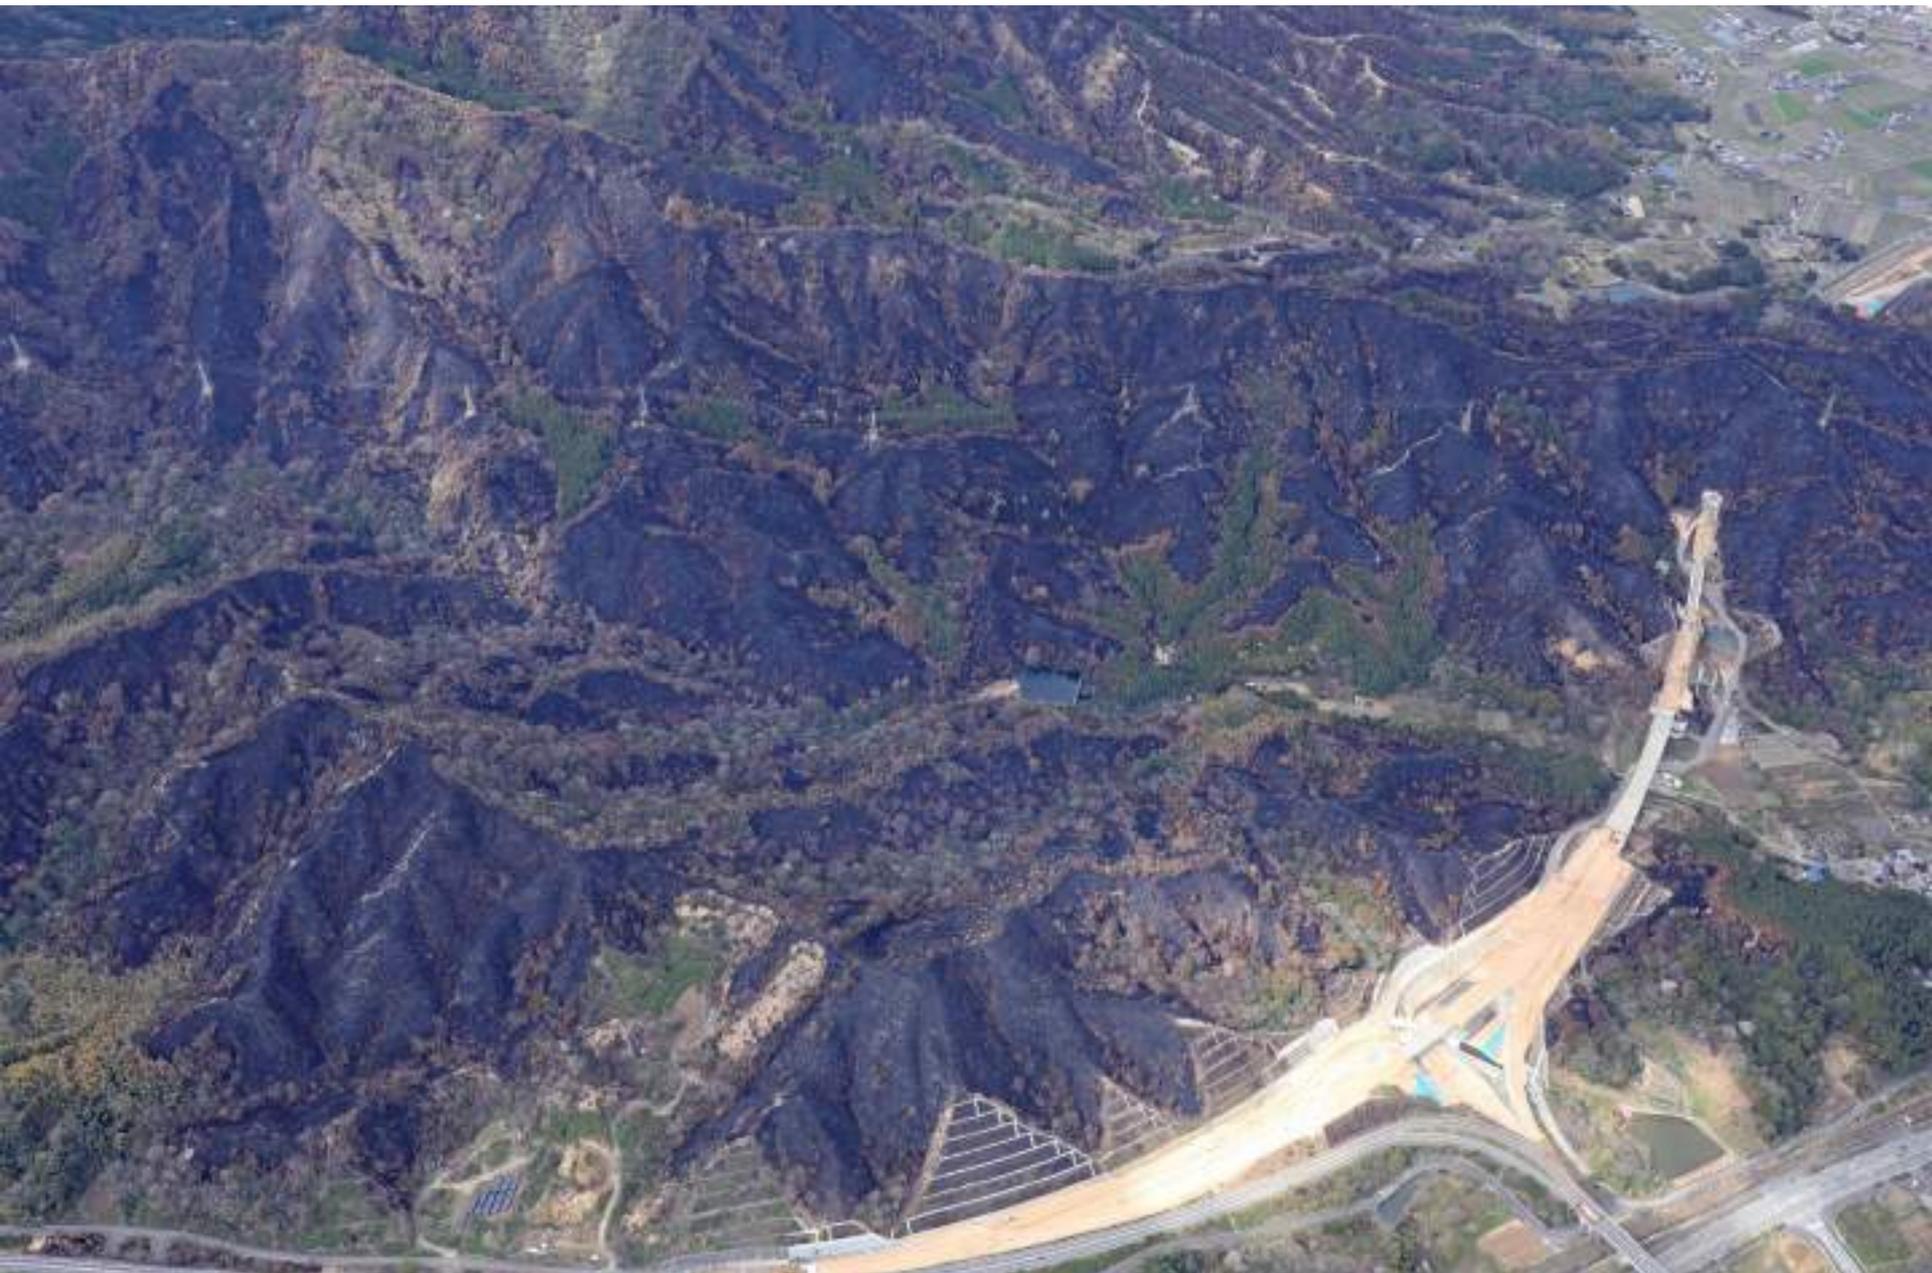
今治市長沢地区周辺の様子。近距離から観察すると植生が残っているところもあって、燃焼強度が異なっていたことがうかがえる。

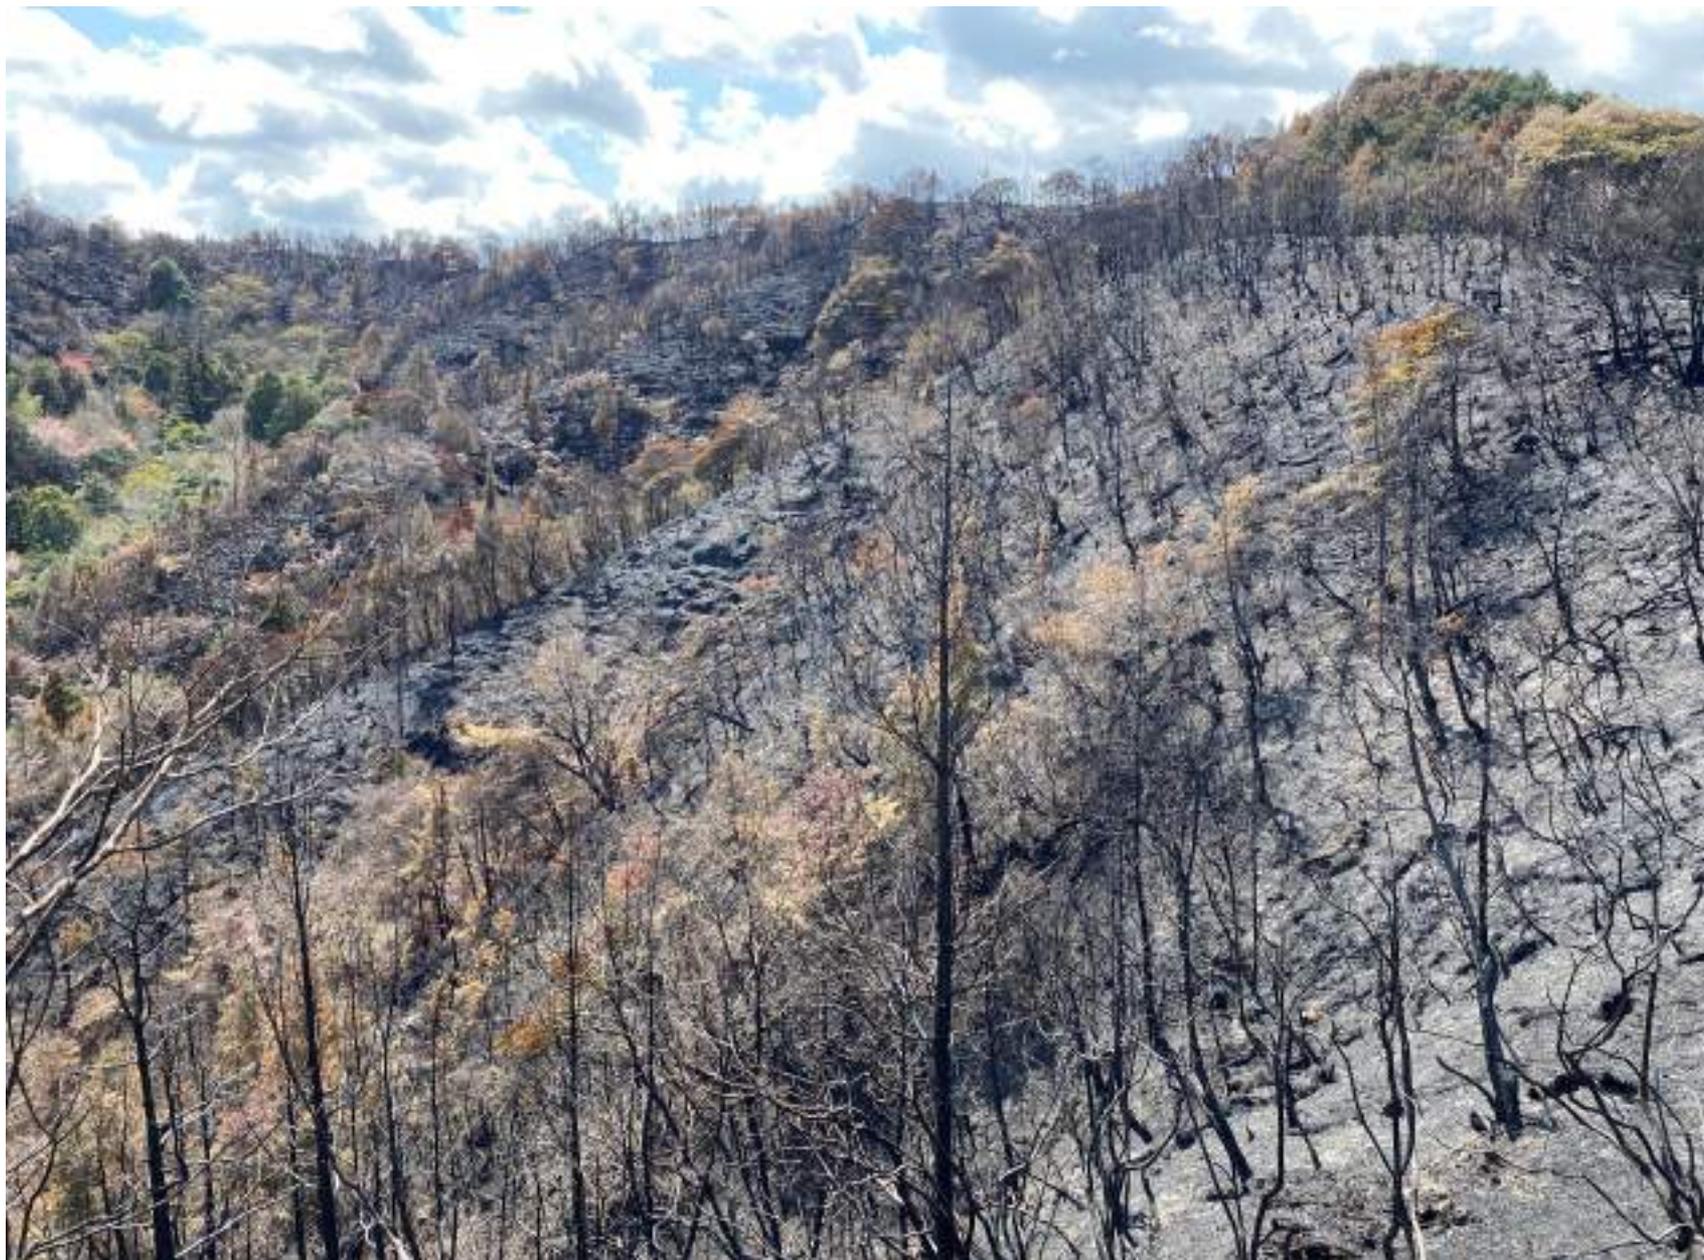
多くの樹木が樹冠部まで焼かれており、灰になったリター層や燃え落ちた枝とみられる炭化物の破片が地表を覆っている。

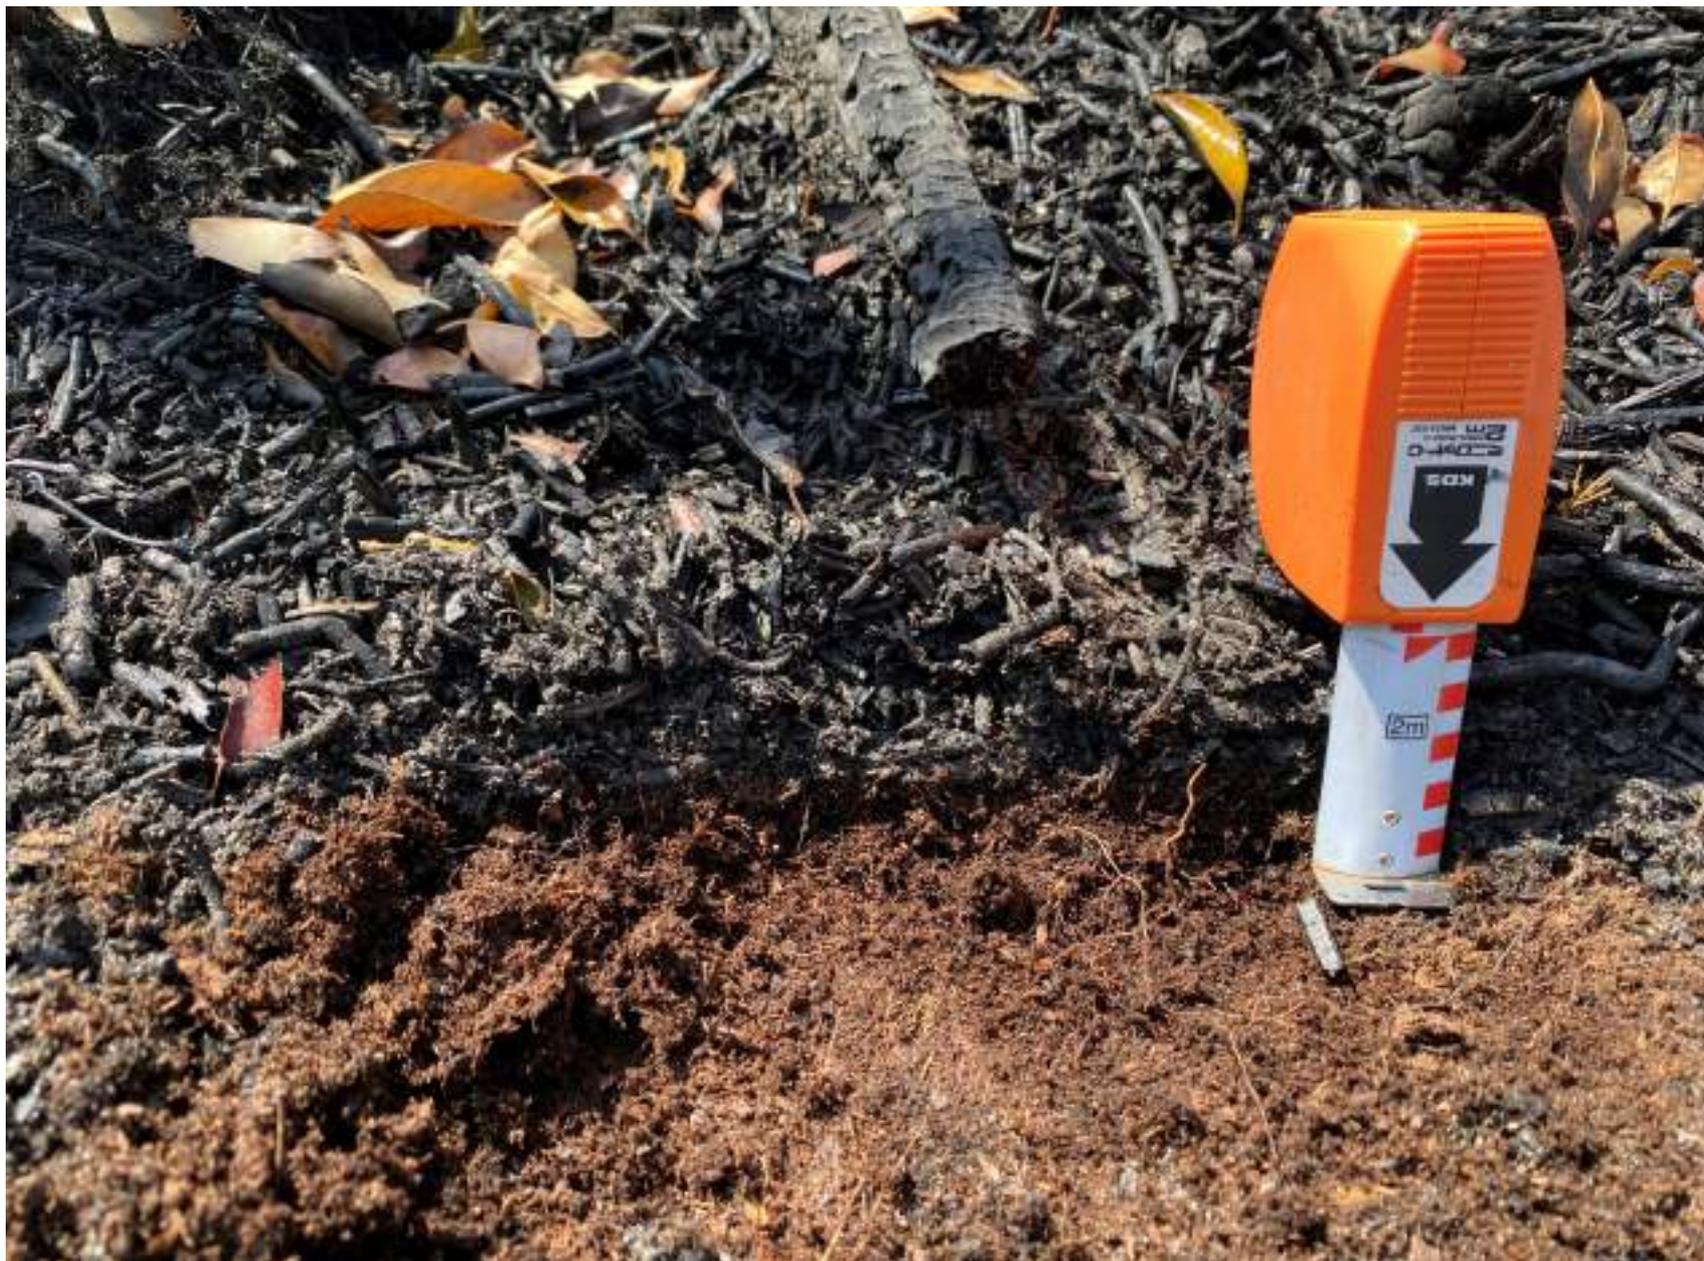
地表を覆う灰や炭化物の破片の層は数センチ程度の厚み。もともと地表にあったリター層がほぼすべて燃焼したような状態。

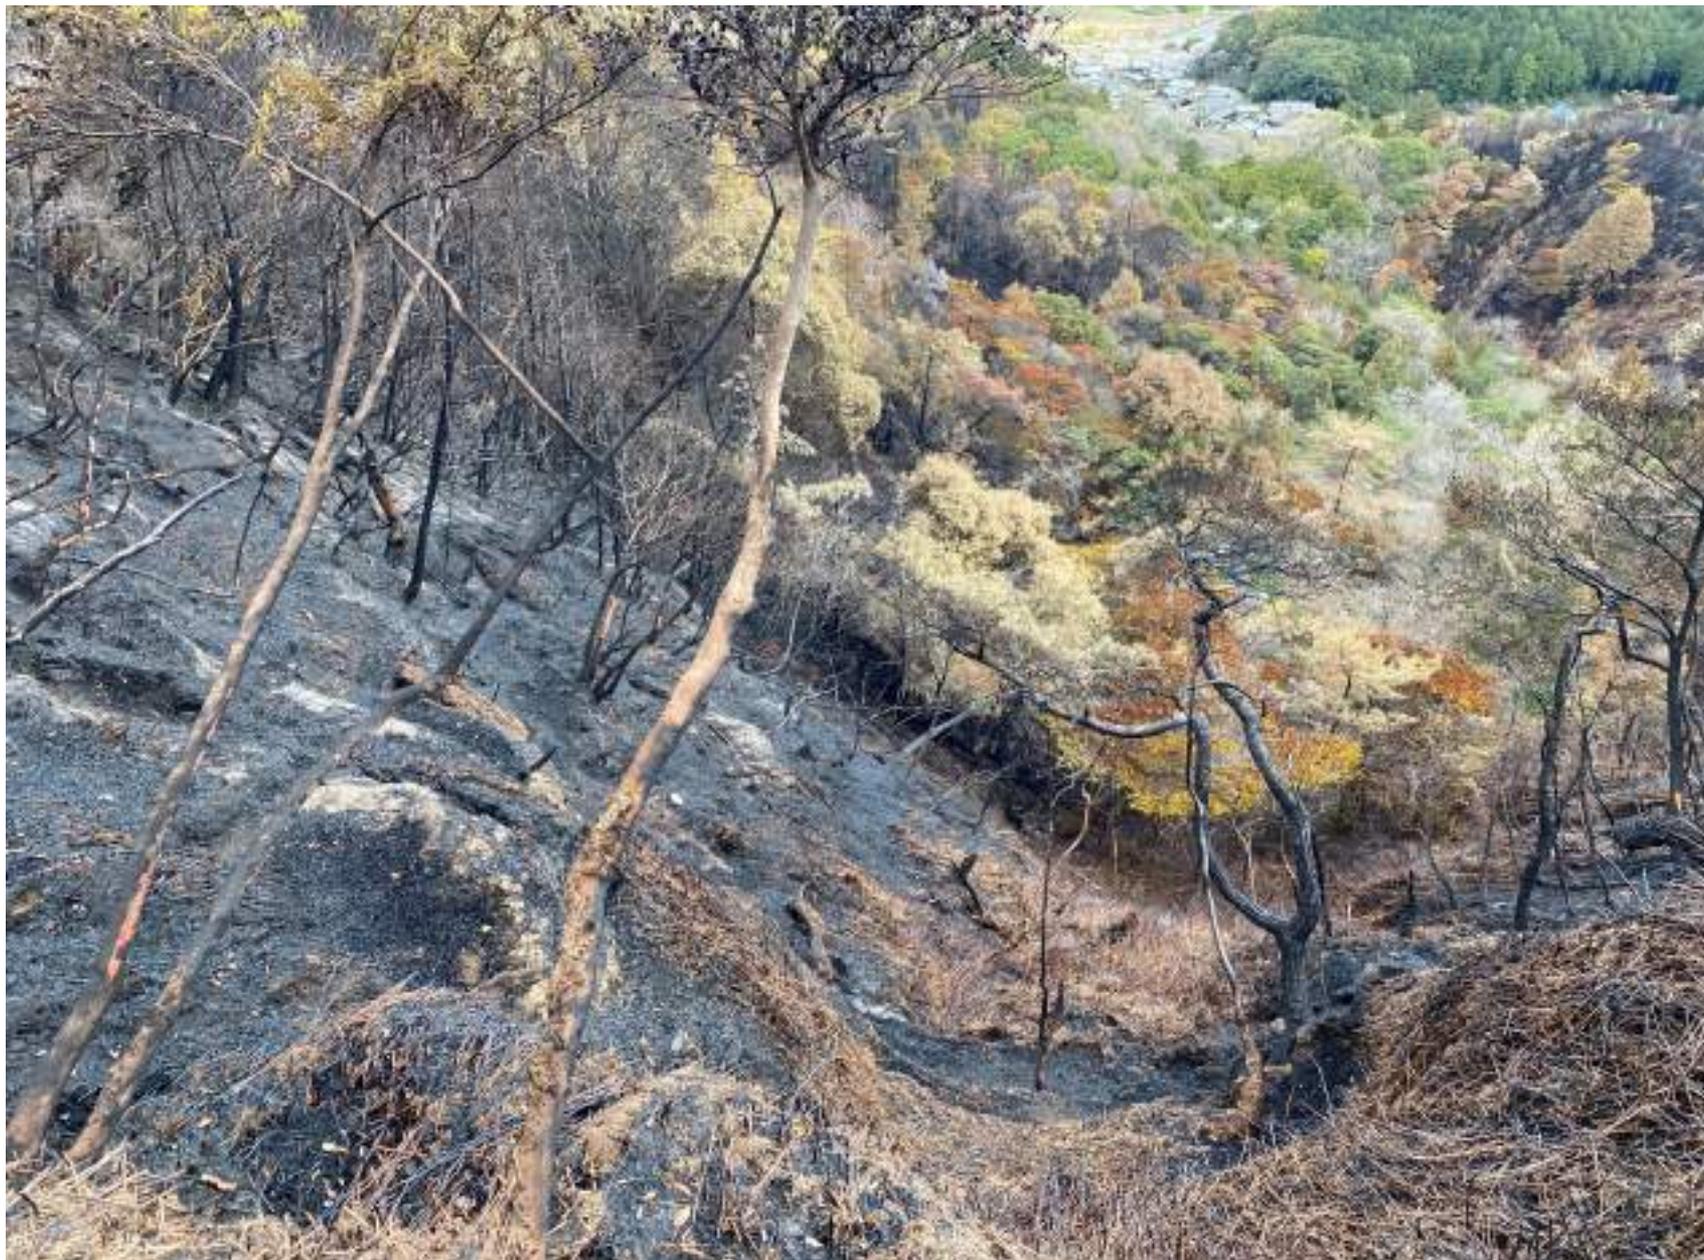
鎮圧直後の段階では、急斜面や凹形の集水斜面でも地表の灰などの層の下方移動や表面侵食が顕著な様子ではない。

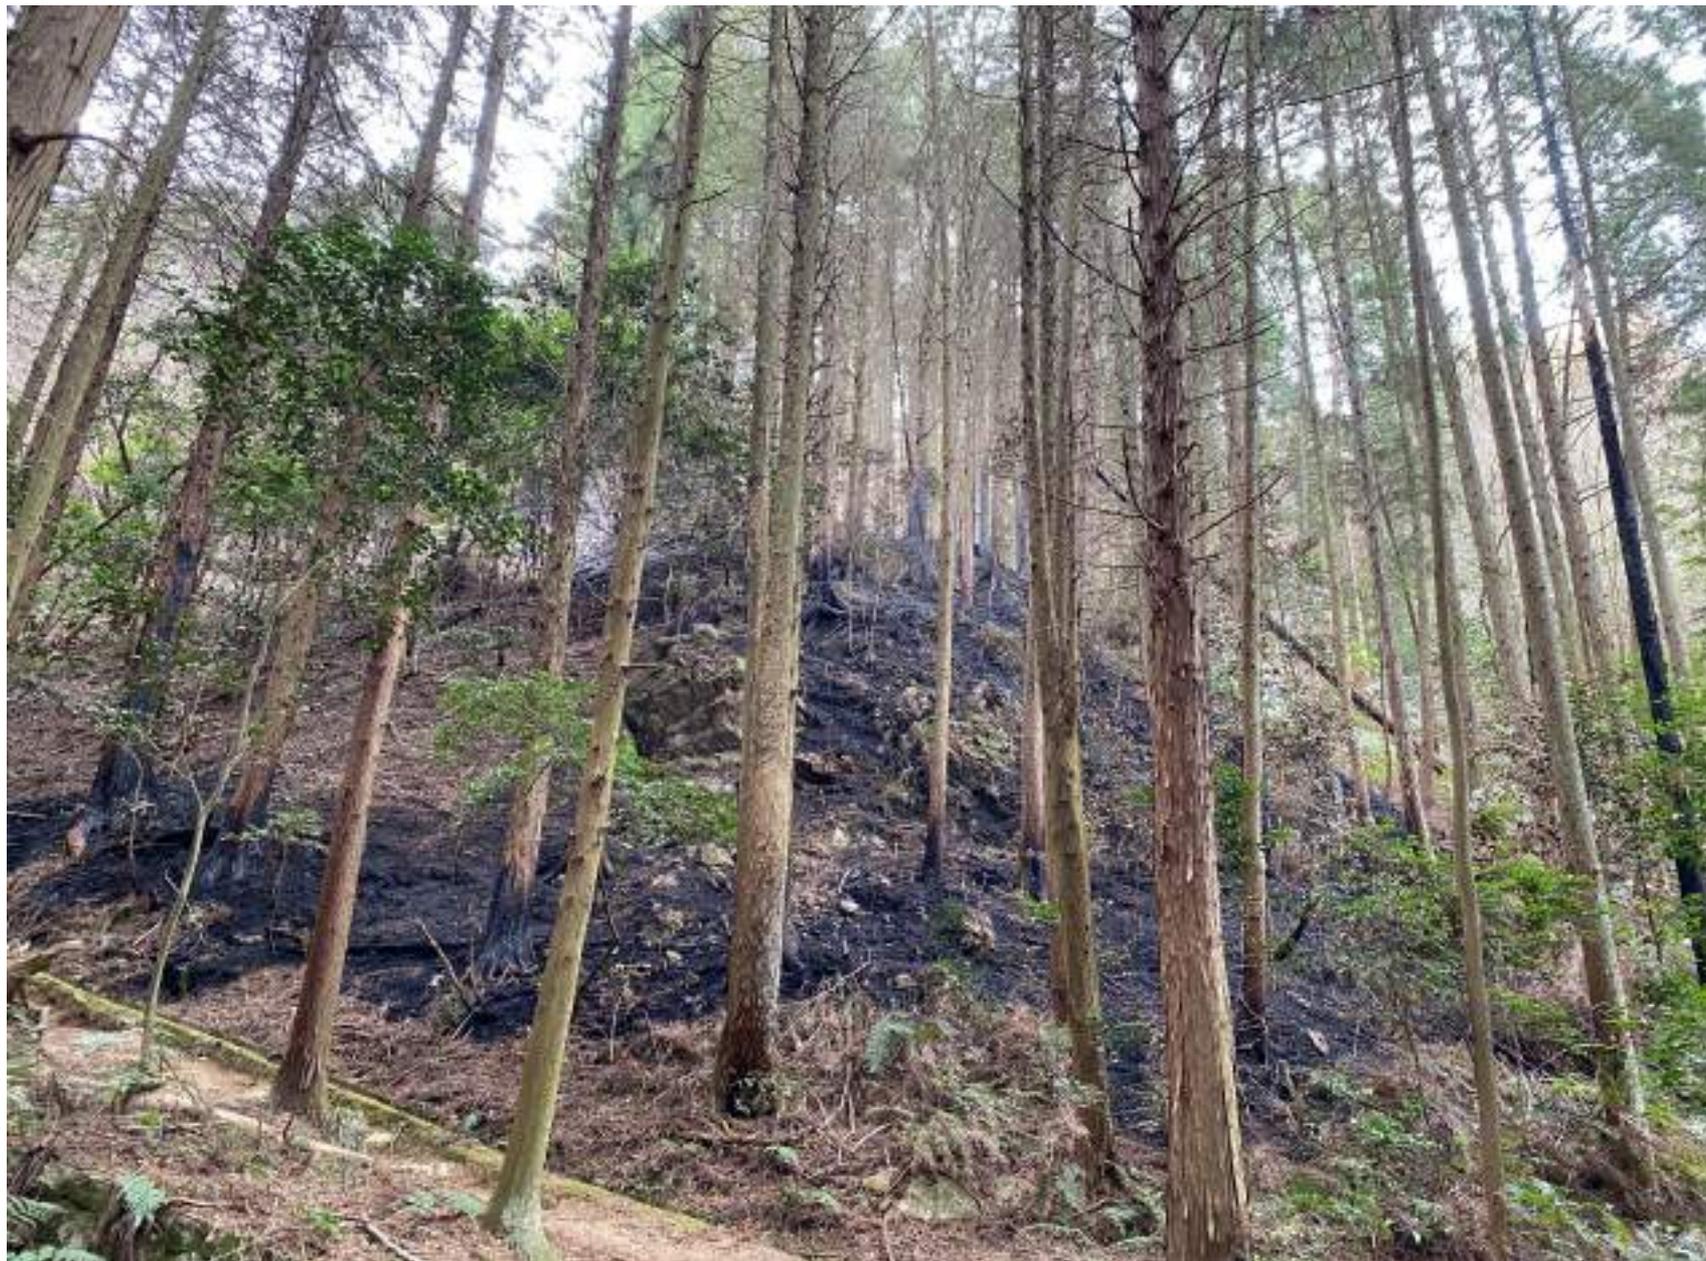
地表火により林床や樹幹の下部が局所的に焼かれているものの、樹冠部までは焼かれず生立木として残っている。

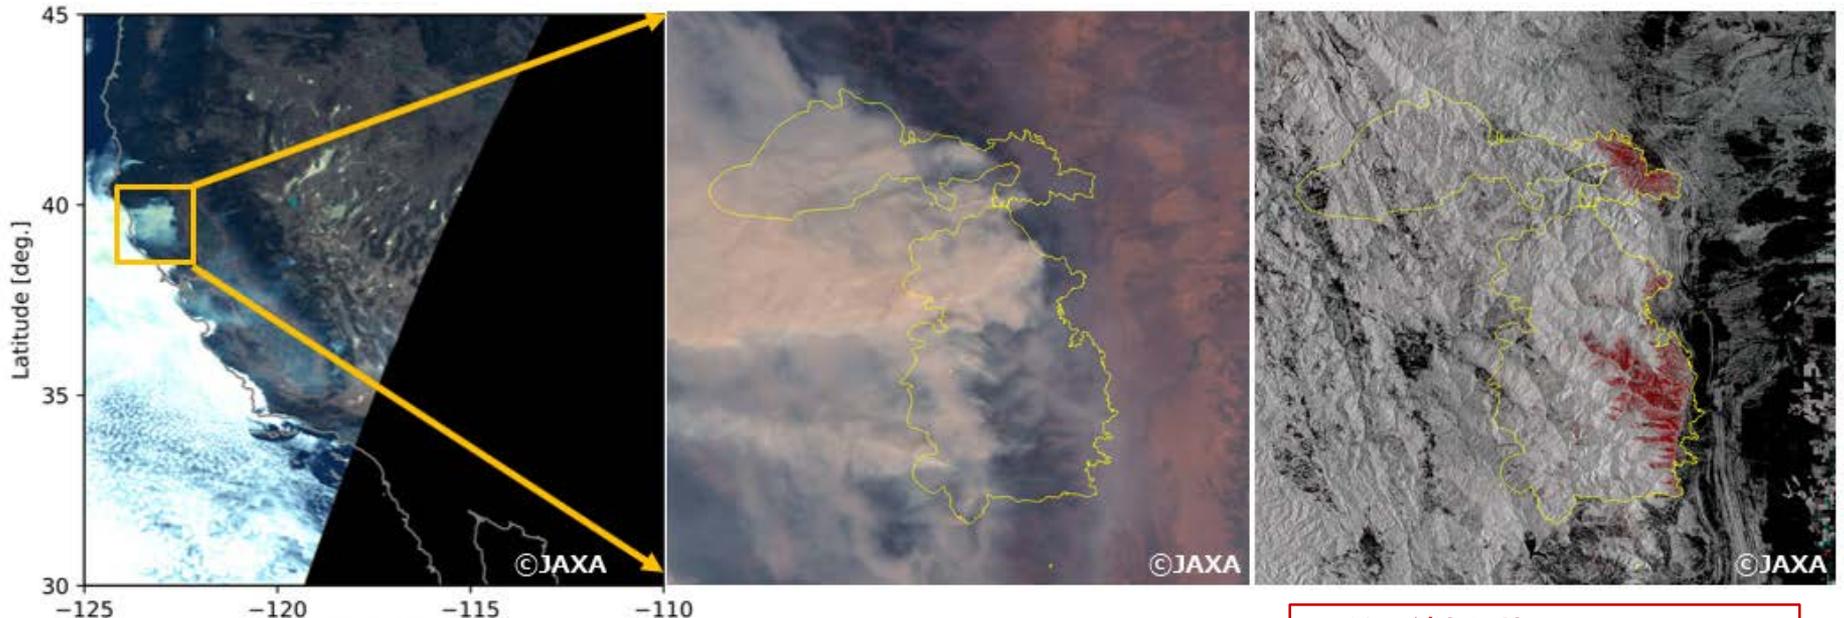
- 左および中央の可視画像では、煙が立ち上がり火災が発生しているのはわかるが、地表面の被害状況はわからない
- 右の強度差分SAR画像で赤く示されているところは、火災による植生の焼失などが原因でマイクロ波の反射強度(後方散乱係数)が低下

マイクロ波センサー
(燃焼で植生が焼失した領域の検知)

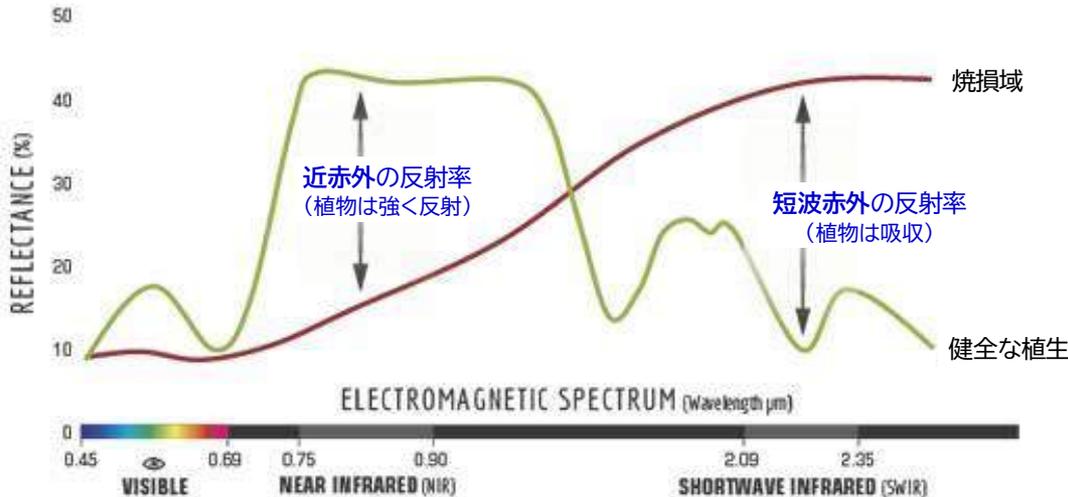
dNBR値に基づく焼損度レベル (Lutes *et al.*, 2006)

Severity Level	dNBR Range (scaled by 10 ³)
高い水準での植生回復 (火災後)	-500 to -251
低い水準での植生回復 (火災後)	-250 to -101
焼損せず	-100 to +99
低強度の焼損	+100 to +269
低~中強度の焼損	+270 to +439
中~高強度の焼損	+440 to +659
高強度の焼損	+660 to +1300

- 焼損度を7段階に区分する被害推定手法が提案されている (Lutes *et al.*, 2006)

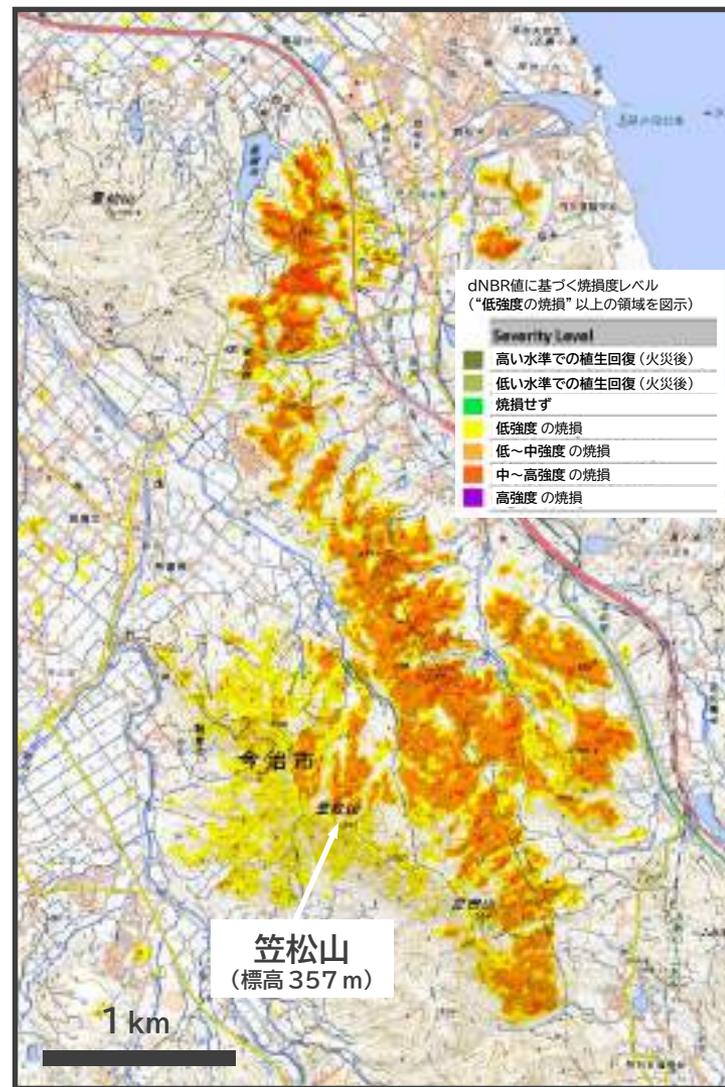
dNBRの算出結果
火災前 (2025/3/23) と火災後 (2025/4/7) のNBRの差

- **報告された焼損面積: 481.6 ha**
 - 今治市448.0 ha、西条市 33.6 ha
 - 令和7年 今治市林野火災復旧・復興計画策定検討会資料 より
- **dNBR値に基づく焼損面積: 346.4 ha**
 - dNBR値で“低強度の焼損”以上の領域を抽出した場合
 - “中～低強度の焼損”以上の領域に限ると、焼損面積は178.4 haに
- **報告面積の72%ほど やや過小な見積り**

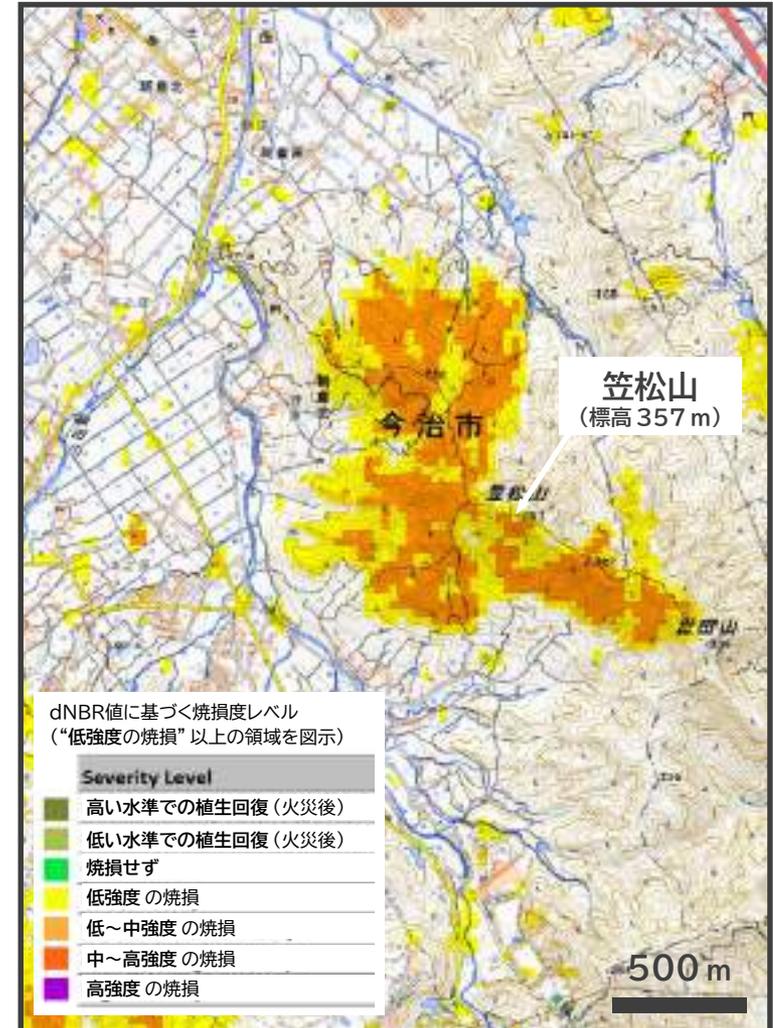
dNBRの算出結果
火災前(2008/7/21)と火災後(2008/9/7)のNBRの差

- **報告された焼損面積: 107.0 ha**
 - 国有林2 haを含む
 - 今治市 笠松山山林火災復旧計画書 より
- **dNBR値に基づく焼損面積: 109.8 ha**
 - dNBR値で“低強度の焼損”以上の領域を抽出した場合
 - “中～低強度の焼損”以上の領域に限ると、焼損面積は55.3 haに
- **報告面積の103%ほど 妥当な見積り**

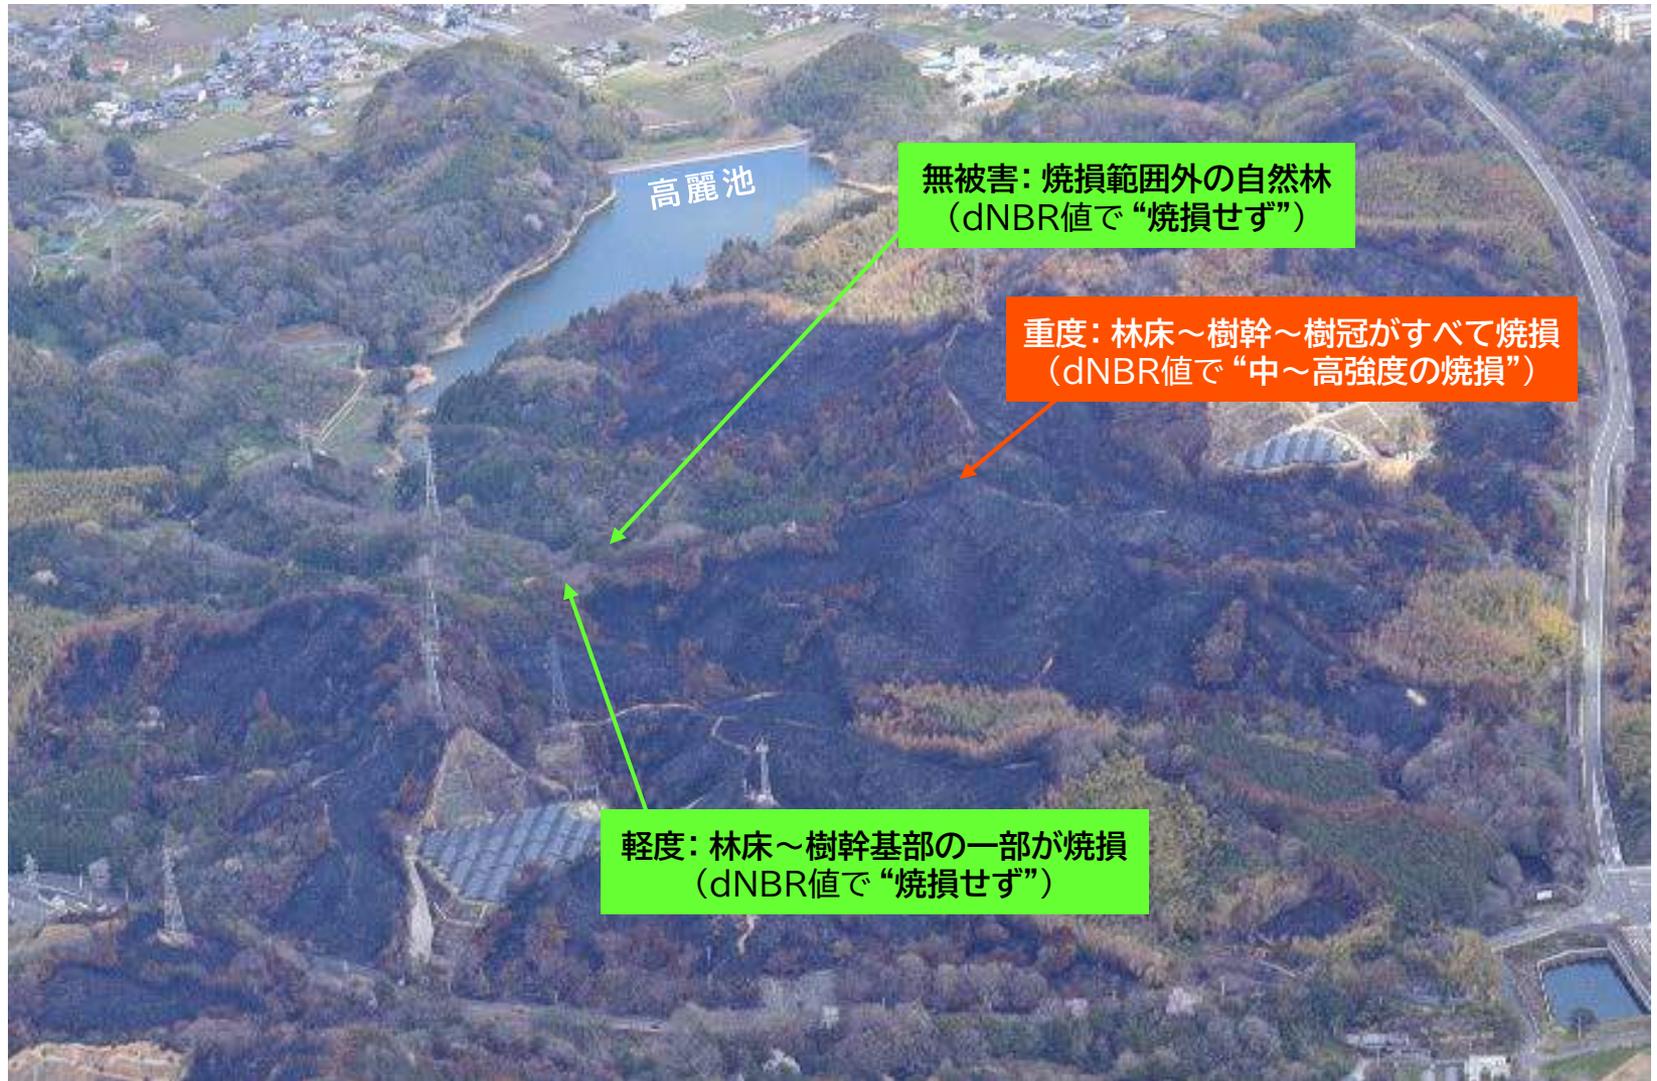
※ Sentinel-2によるdNBRの解析結果と現地での火災被害状況(焼損度区分:村井, 1972)をもとに現地調査地点を選定した。調査地点の位置を2025年4月3日撮影の斜め写真(国際航業株式会社より提供)上に示す。

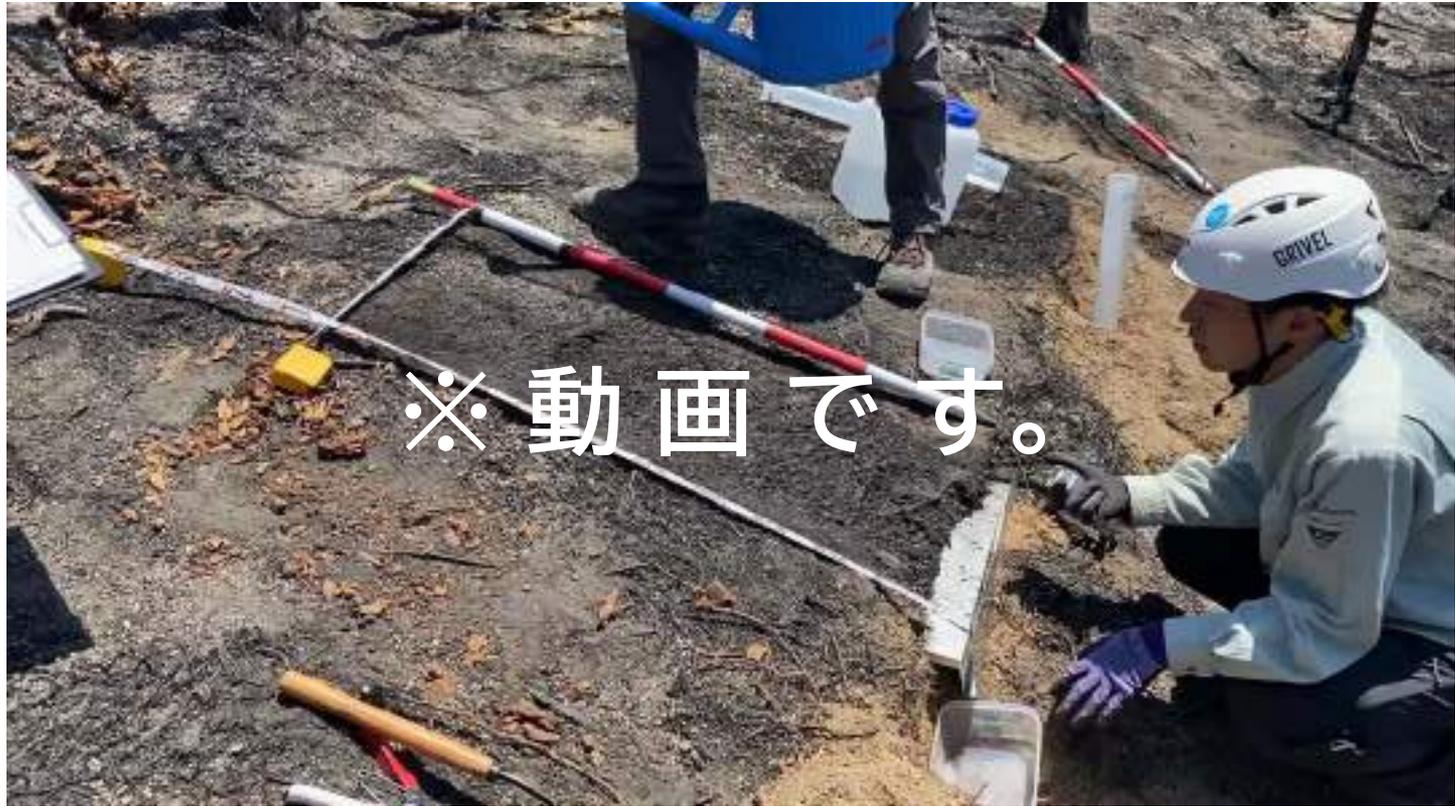
山林火災後の斜面における表土層の浸透能の計測 (簡易的な散水式浸透能試験の実施)

- **じょうろによる散水で発生した表面流出量から浸透能を測る簡易な試験法**

- 100×50 cmの方形区内に2～4 lの水を散水して表面流出量を計測、表面流出量が概ね一定になるまで繰り返し、最終浸透能を求める (地点により散水強度が異なることを考慮して、田中・時岡(2007)が提案した降雨強度－浸透能関係式で得られる近似曲線と最大浸透能を比較)
- リター層や灰・炭化物層などを残したままの場合と除去した場合の2通りの試験を行う
