2025年今治山林火災の被害と今後の影響について

愛媛大学 大学院農学研究科 木村 誇

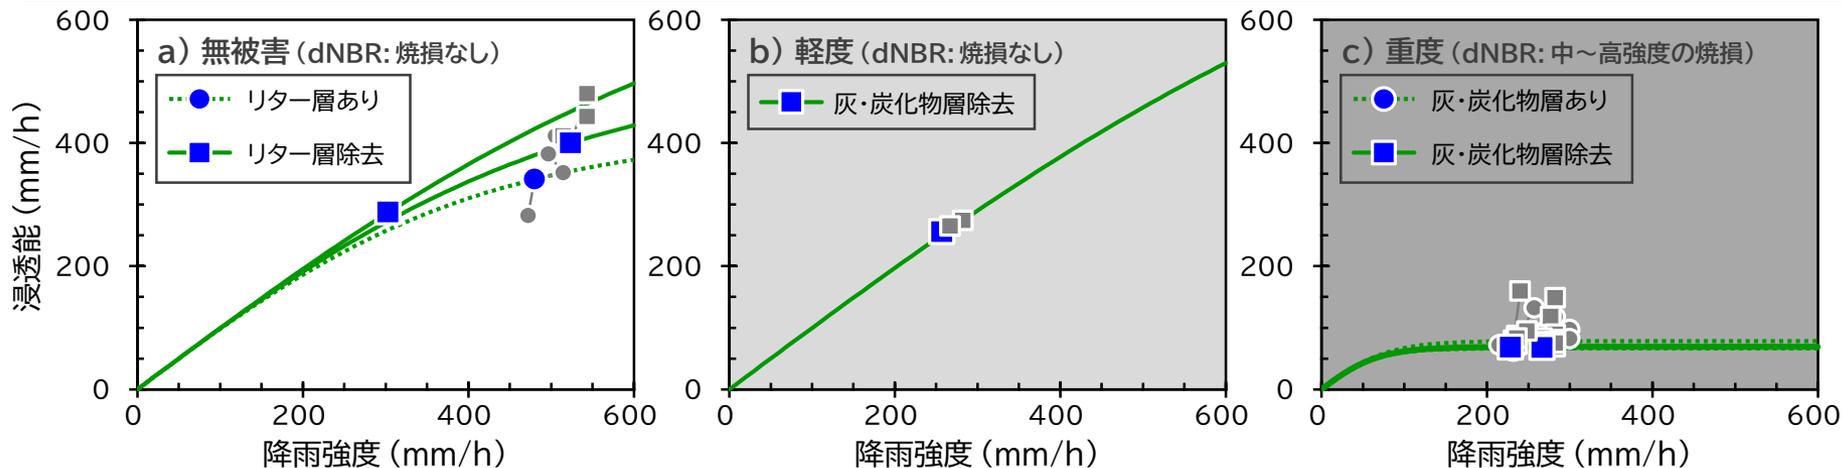
火災約2ヵ月後 (2025/5/27~2025/6/5)

※ 各図に、散水式浸透能試験の測定結果をプロットし、それぞれの試験での最終浸透能の値に合わせて近似した降雨強度－浸透能関係式(田中・時岡, 2007)を曲線で示した。

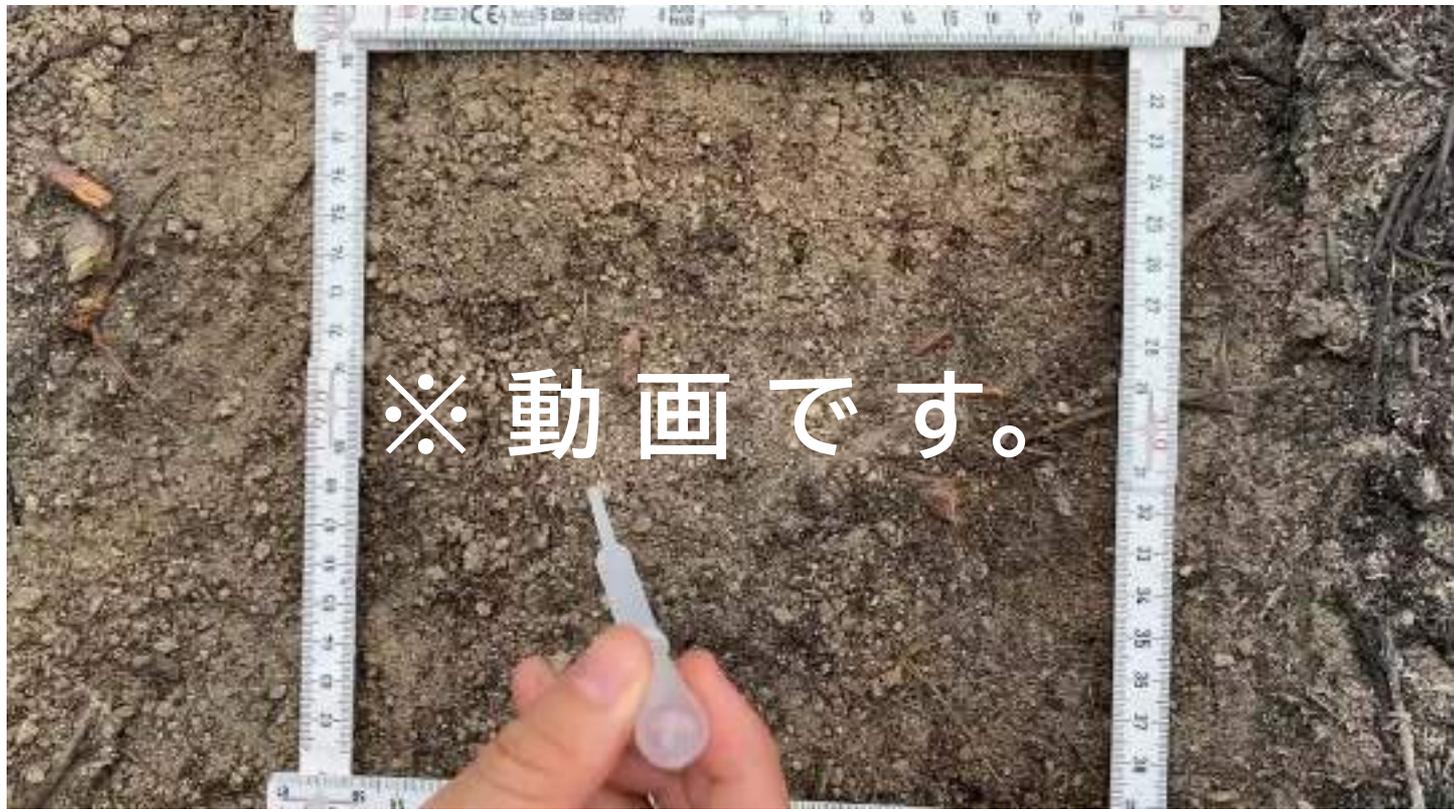
山林火災後の斜面における表土層の撥水性の測定 (水滴侵入時間(WDPT)法の実施)

• 滴下した水滴が消えるまでの時間から土の撥水性を測る簡易な試験法

- 現地でリター層や灰・炭化物層などを除去して表土を1～2 cm剥いだ面に水を滴下し、水滴が消えるまでの時間を計測 (20×20 cmの方形区内で、位置をずらしながら25～35回滴下、測定)
- Dekker & Ritsema (1994)などの方法に則り、撥水性なし(0～30秒)・弱(31～60秒)・中(61～180秒)・強(181～360秒)に区分

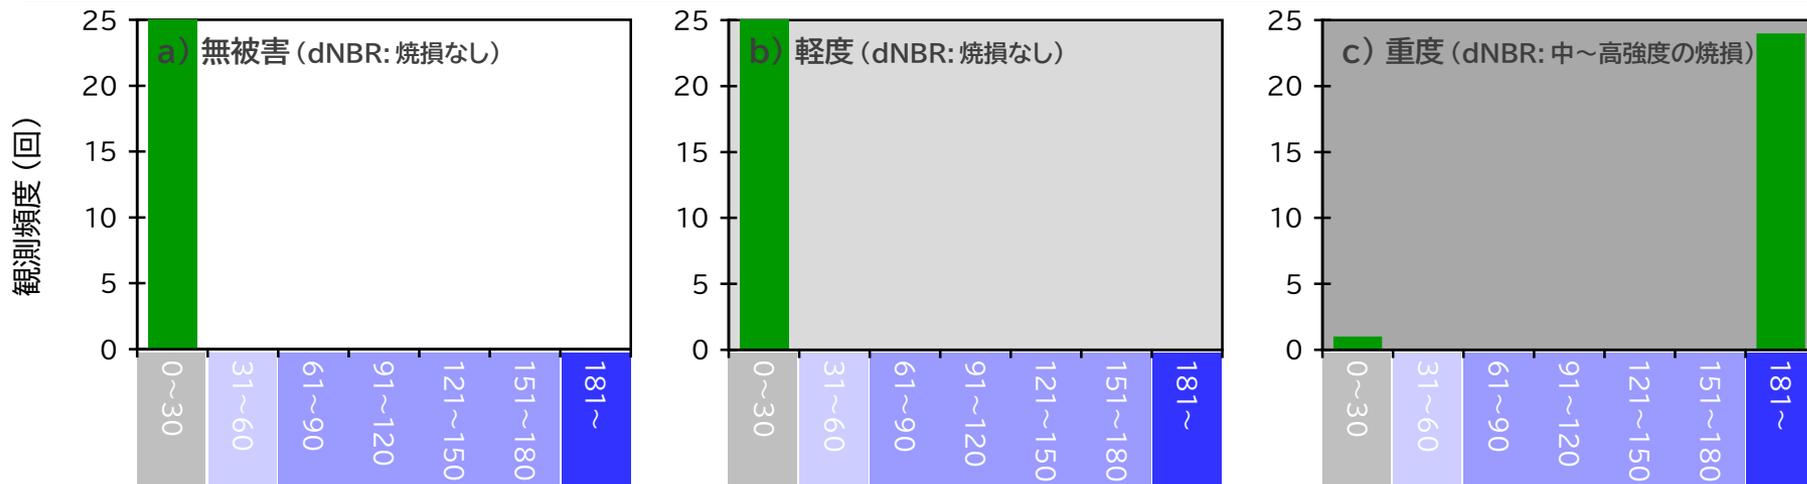
火災約2ヵ月後 (2025/6/2~2025/6/5): リター層、灰・炭化物層を除去して表土を1~2 cm剥いだ面に水を滴下して計測

※ Dekker & Ritsema (1994)などの方法に則り、撥水性なし(0~30秒)・弱(31~60秒)・中(61~180秒)・強(181~360秒)に区分

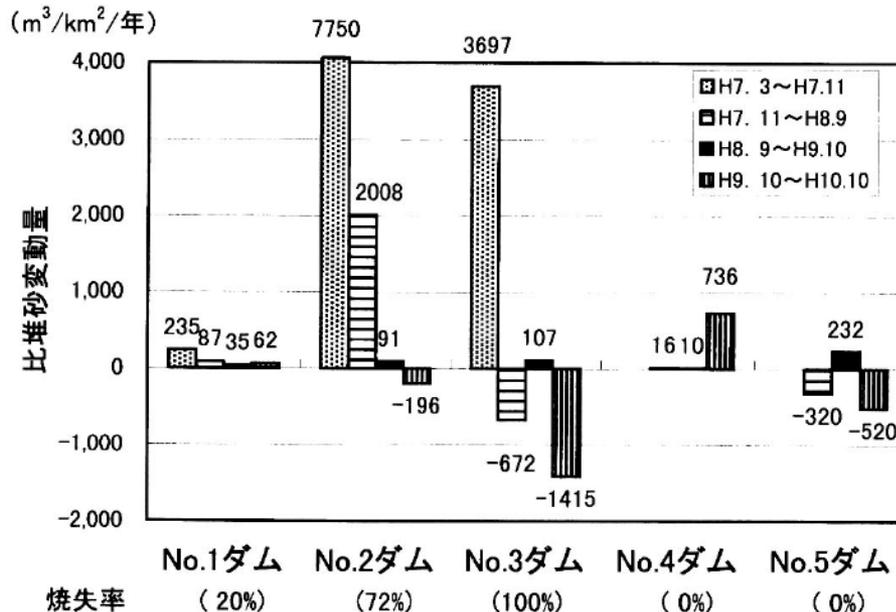
検証に用いる流出土砂量の実測値の取得 (砂防ダムの比堆砂変動量に基づく推定)

- 1994年8月山林火災後の土砂移動に関する報告 (石井ら, 2000)
- 既設の砂防ダム5基で約1年おきに堆砂測量を行い、その増減から1年ごとの比堆砂変動量 ($m^3/km^2/year$) を算出
- 検証のために、次の手順で期間ごとの流出土砂量を算出
 - 比堆砂変動量が正值の期間、地点のみを対象
 - 各ダム上流域の流域面積で除して、比堆砂変動量を流出土砂量 (m^3) に換算

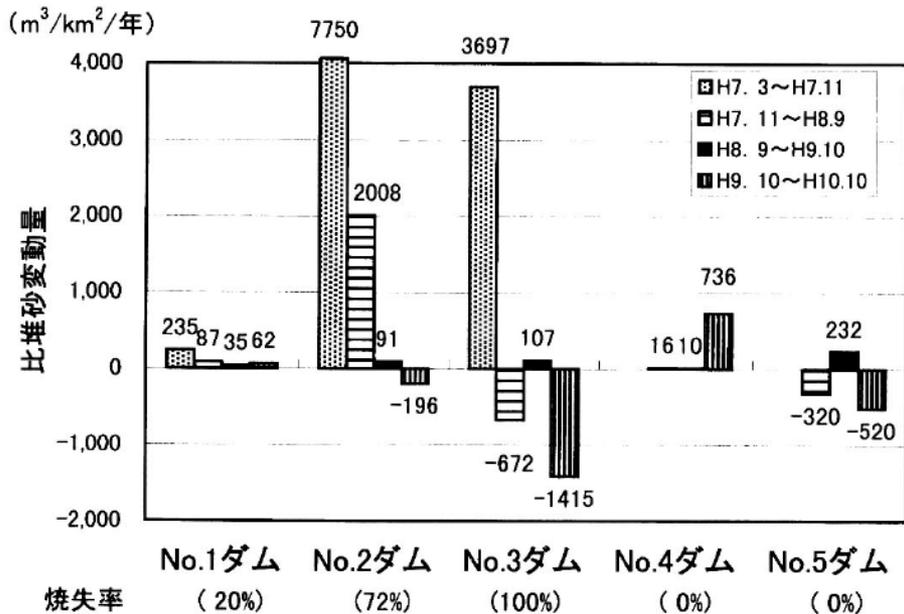
流出土砂量から見積もられる侵食速度 (砂防ダムの比堆砂変動量に基づく推定)

- 火災1年後 (1995年7月~1995年11月)
- 火災2年後 (1995年11月~1996年9月)
- 火災3年後 (1996年9月~1997年10月)
- 火災4年後 (1997年10月~1998年10月)

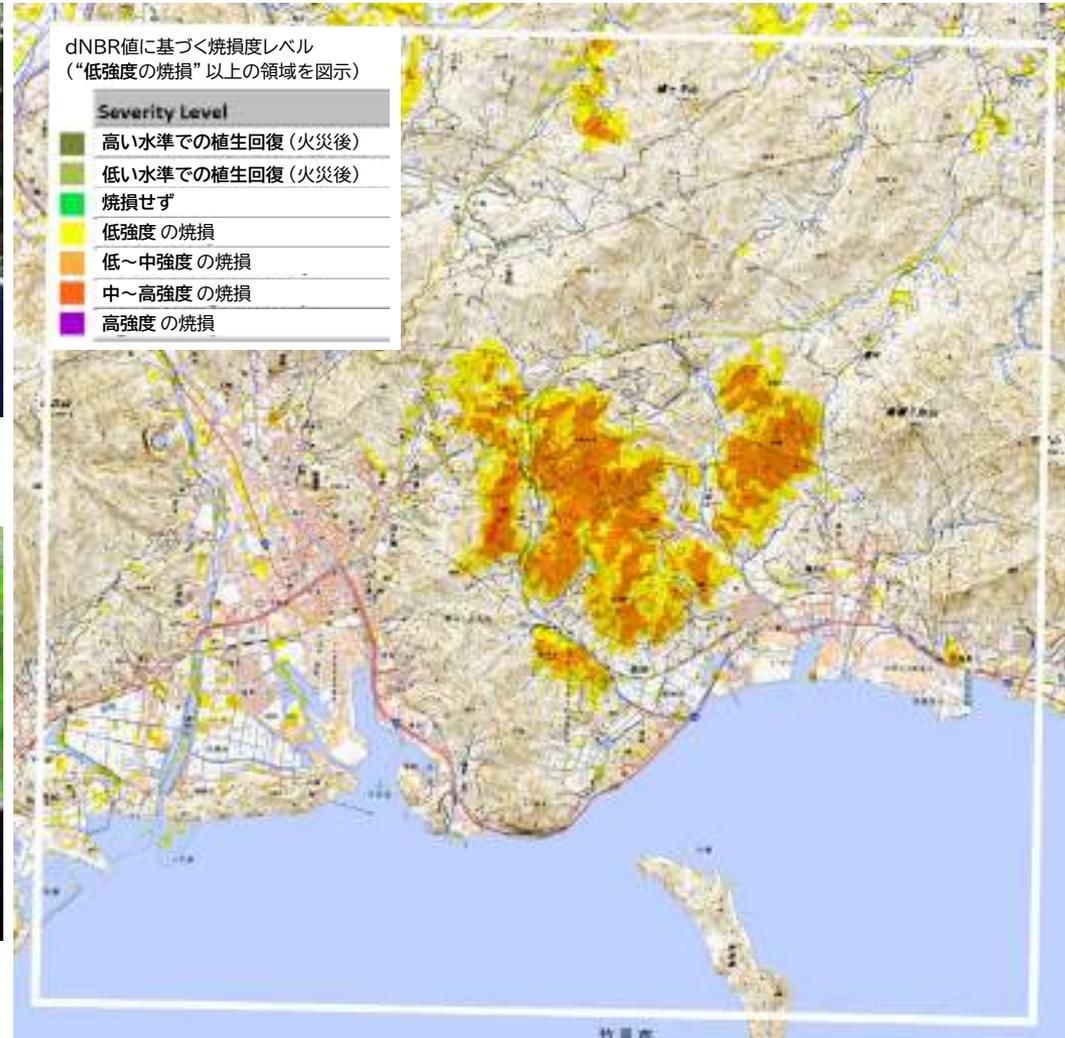
dNBRの算出結果
火災前 (1990/8/29) と火災後 (1994/8/24) のNBRの差

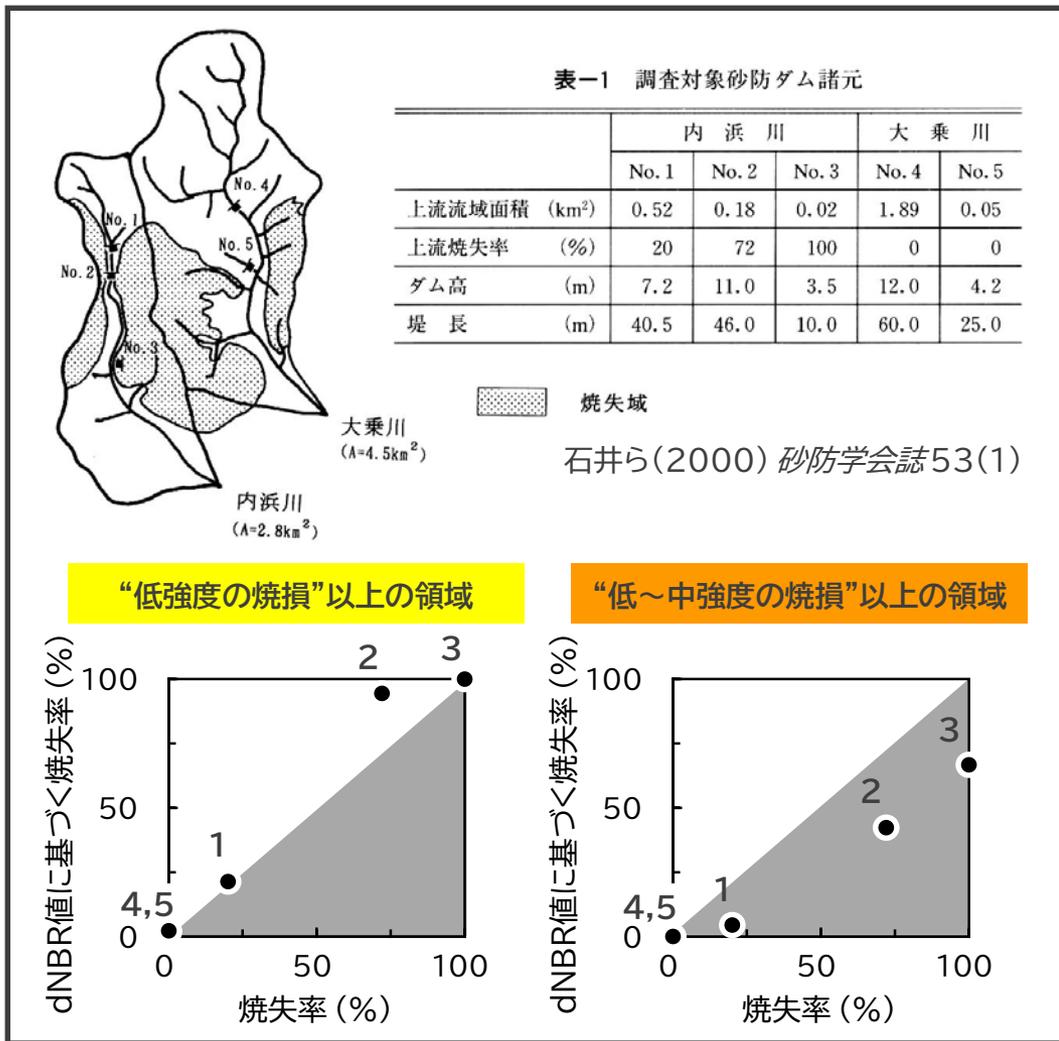
流域ごとの焼失率(焼損面積の割合)の比較

dNBR値を基に区分した焼損度レベルから、2パターンの方で流域ごとの焼損面積割合を推定し、石井ら(2000)で報告されている上流焼失率と比較

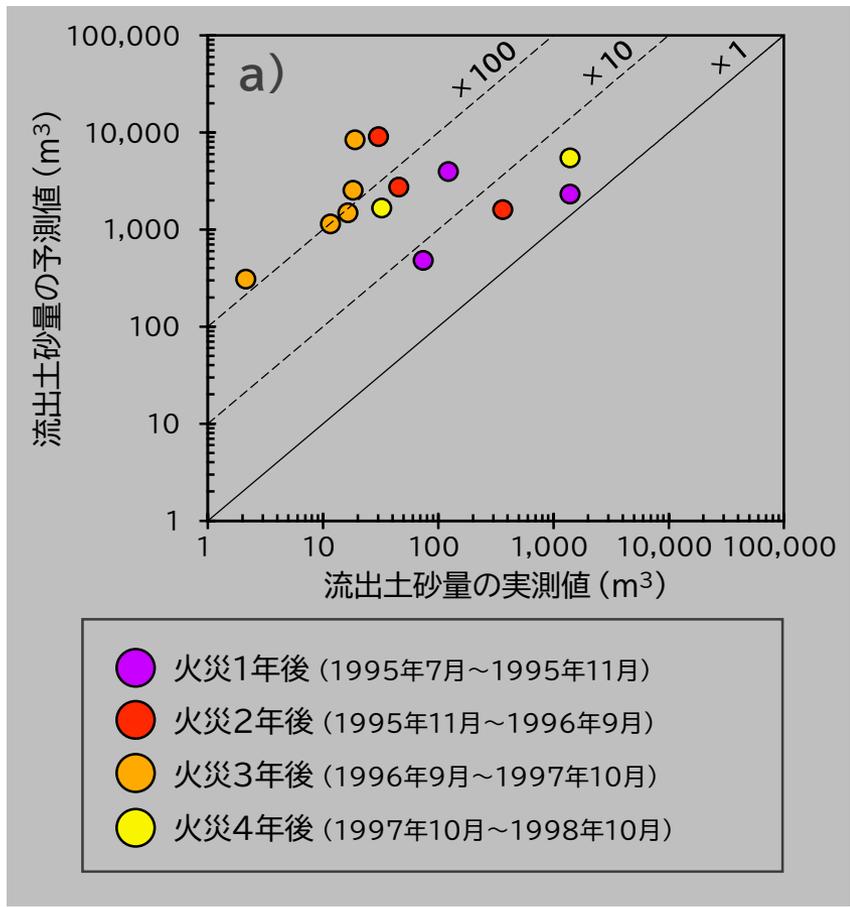
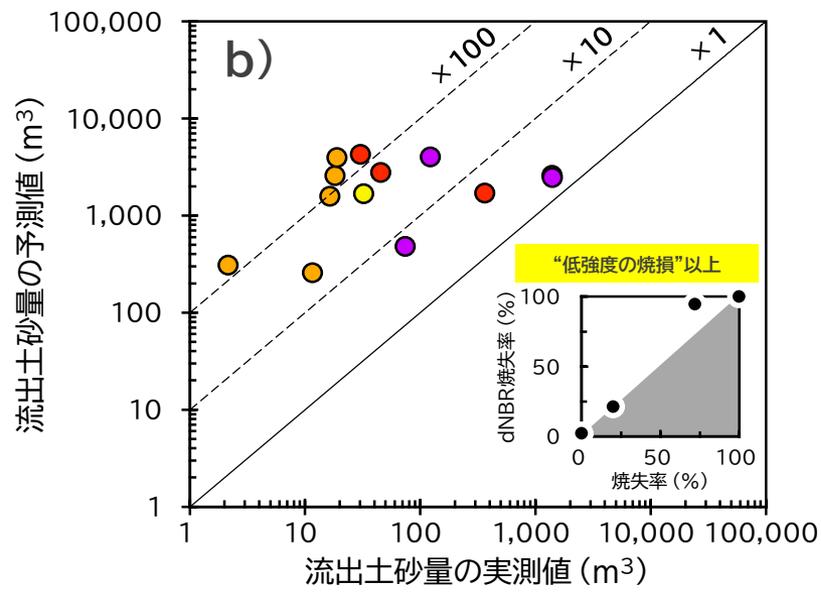
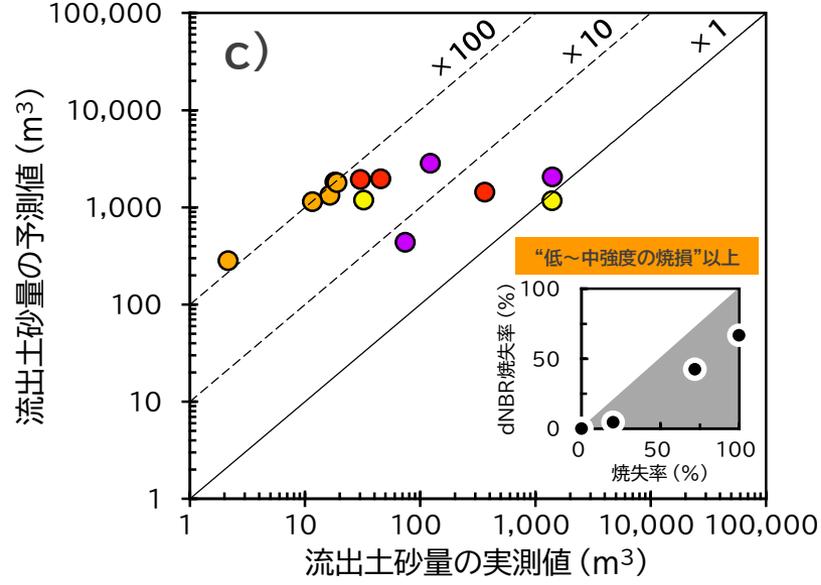
山林火災後の流出土砂量の実測値と予測値の比較

(Gartner *et al.*(2014) 長期モデルを適用した結果)

- a) 石井ら(2000)の焼失率より求めた焼損面積を入力
- b) dNBR値で“低強度の焼損”以上の領域を焼損面積に入力
- c) dNBR値で“低~中強度の焼損”以上の領域を焼損面積に入力

- 山林火災後の土砂流出の予測手法
 - 山林火災の影響を考慮した経験的な流出土砂量予測手法の一例として、**Gartner *et al.* (2014) の重回帰モデル**（長期モデル、緊急評価モデル）を紹介した
 - 長期モデル：
土石流や大規模な土砂流出（土砂・洪水氾濫）による流出土砂量を予測
 - 緊急評価モデル：
火災後2年以内に発生する土石流による流出土砂量を予測
- 過去の国内火災事例を用いた検証
 - **1994年8月広島県竹原市の事例について、衛星アーカイブデータ (Landsat) の解析と上述の長期モデル (Gartner *et al.*, 2014) による流出土砂量予測を試みた**
 - 特に100 m³以下の小規模な土砂流出に対しては、1～2桁ほど過大な予測結果
 - 焼損面積の大小に対する予測流出土砂量の感度は高くない
 - 小規模な土砂流出に対して予測が乖離するのは、もしかすると、山林火災後の土砂流出の特徴（降雨量、焼損面積、地形量などに対して線形応答でなく閾値応答をすとか）を表しているのかもしれない
