# 砂防学会 平成30年北海道胆振東部地震土砂災害緊急調査団

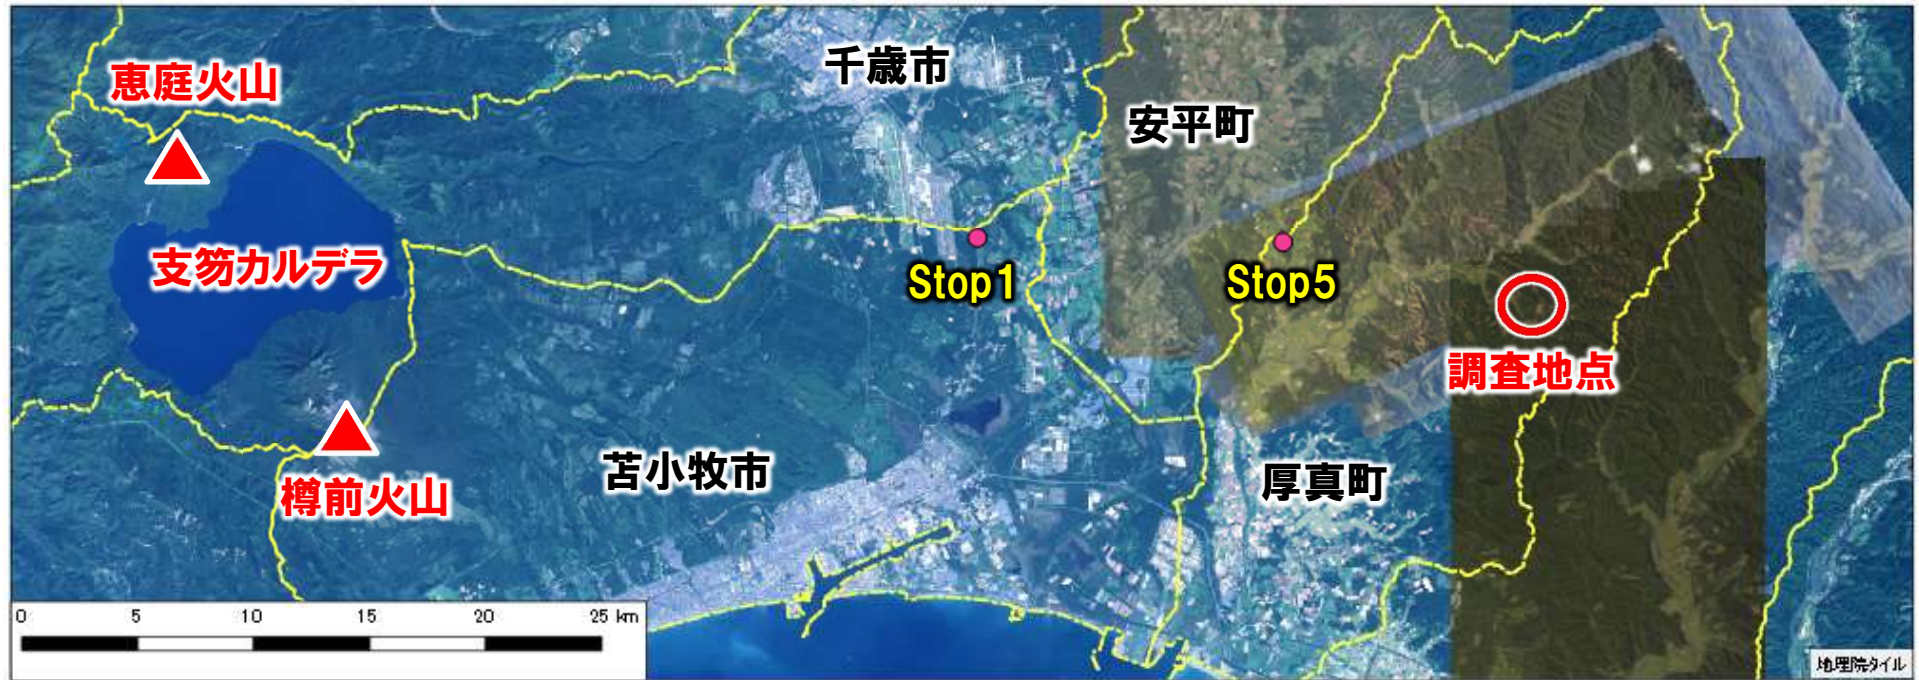
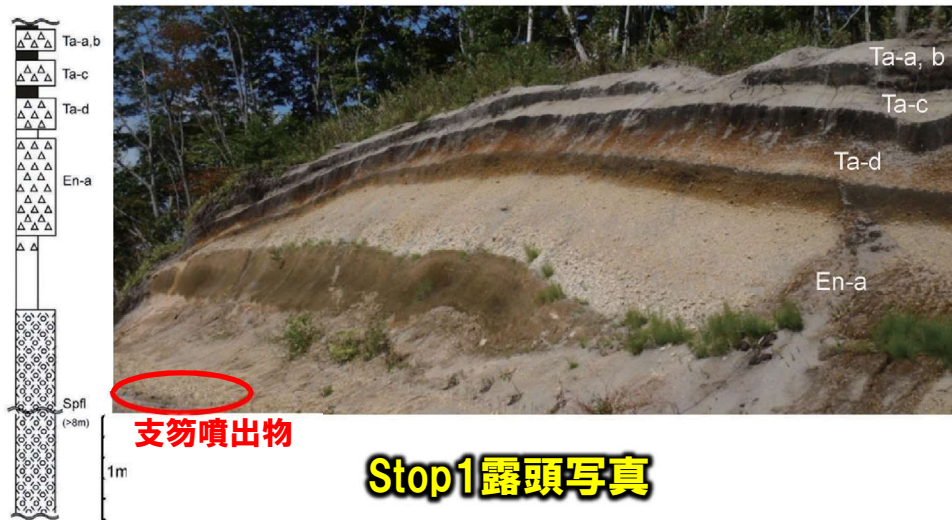
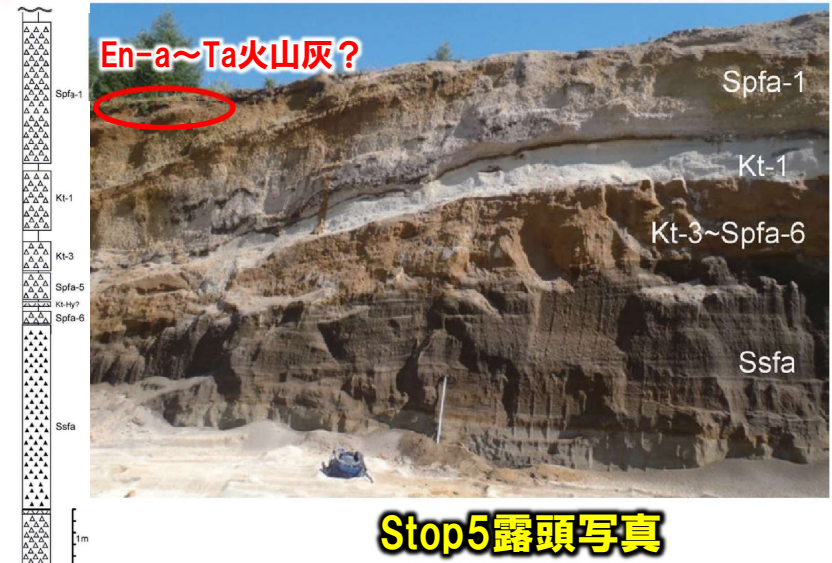
出典: 中川ほか (2018) 南西北海道, 石狩低地帯におけるテフラ層序学, 地質学雑誌

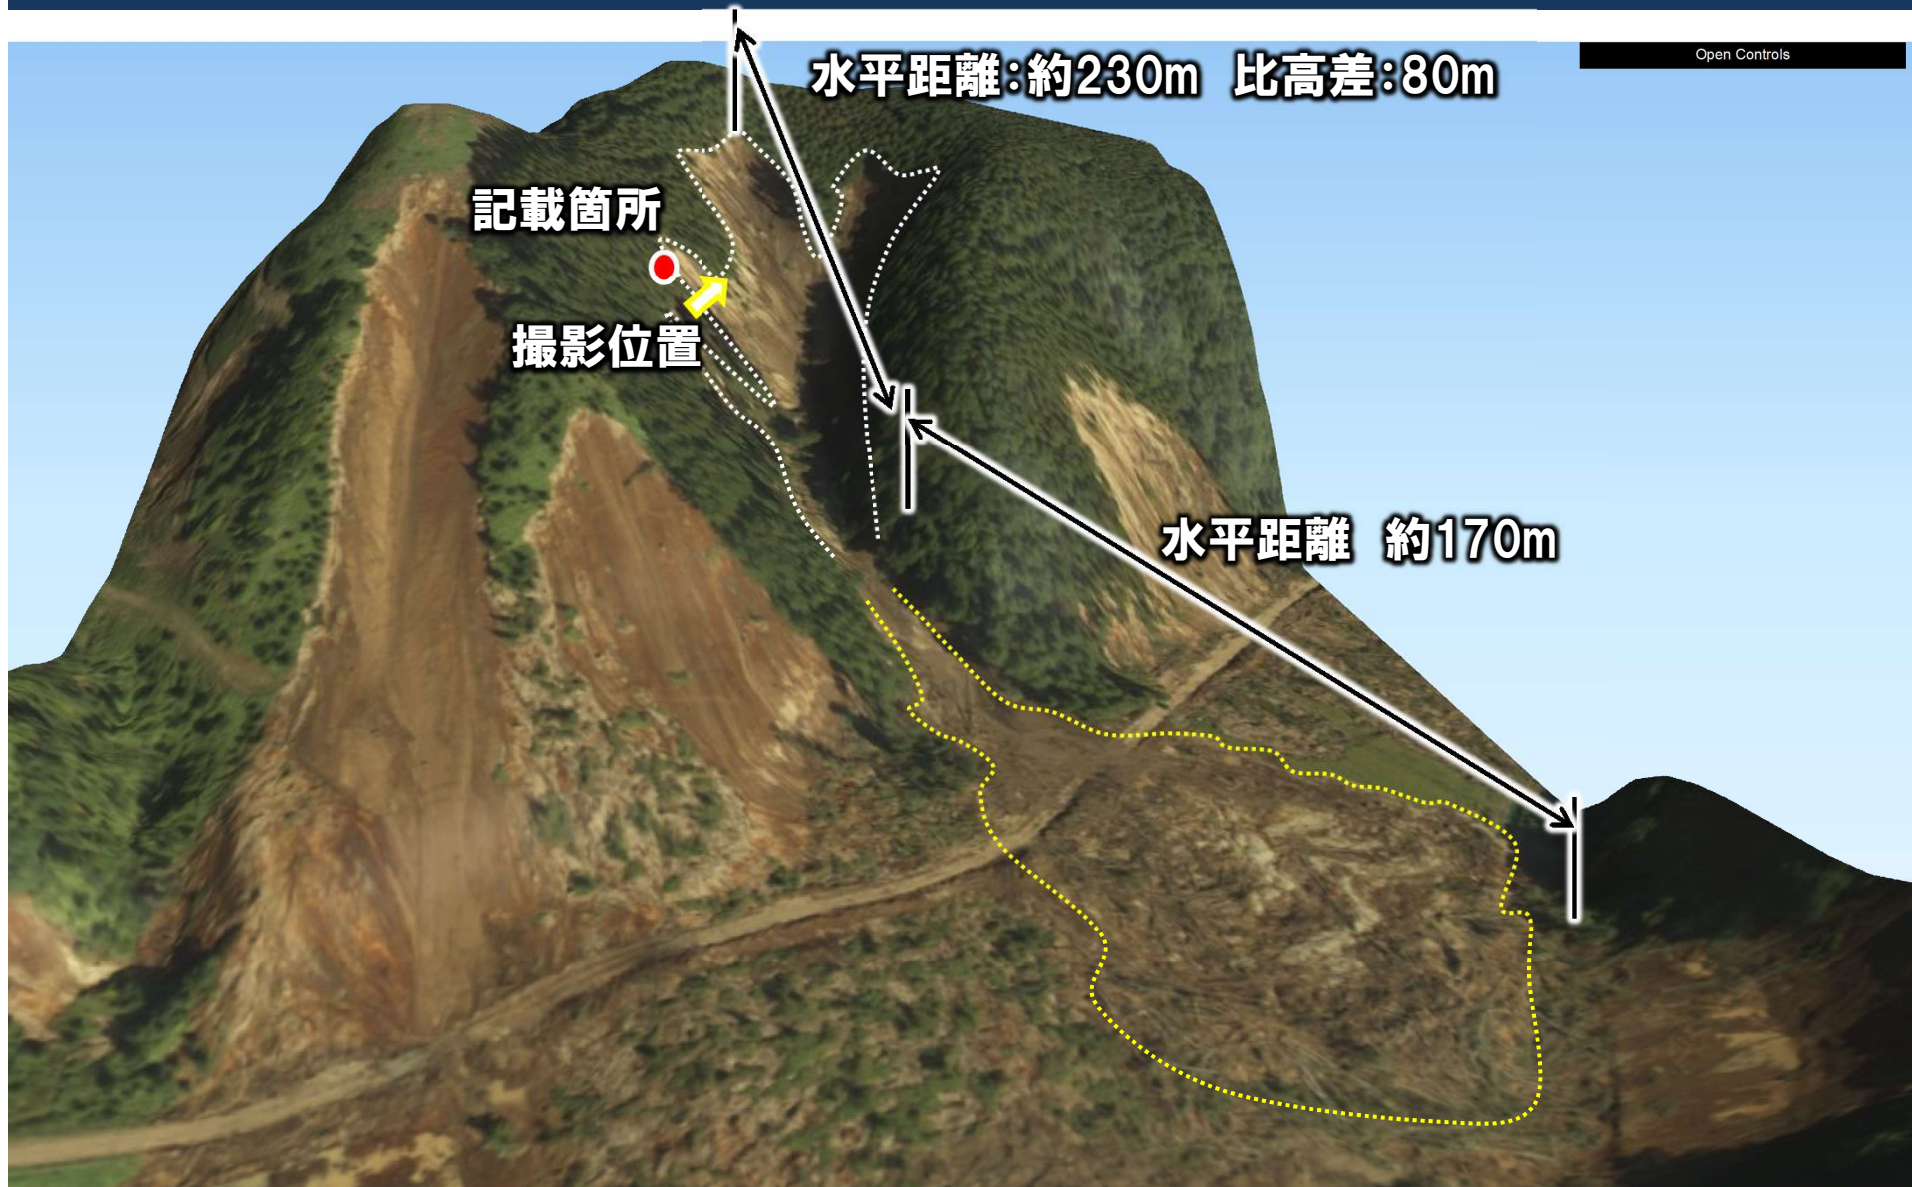
日高幌内川 右岸0次谷

オルソ: 国土地理院9月11日撮影  
標高: 国土数値情報(発災前)10mDEM

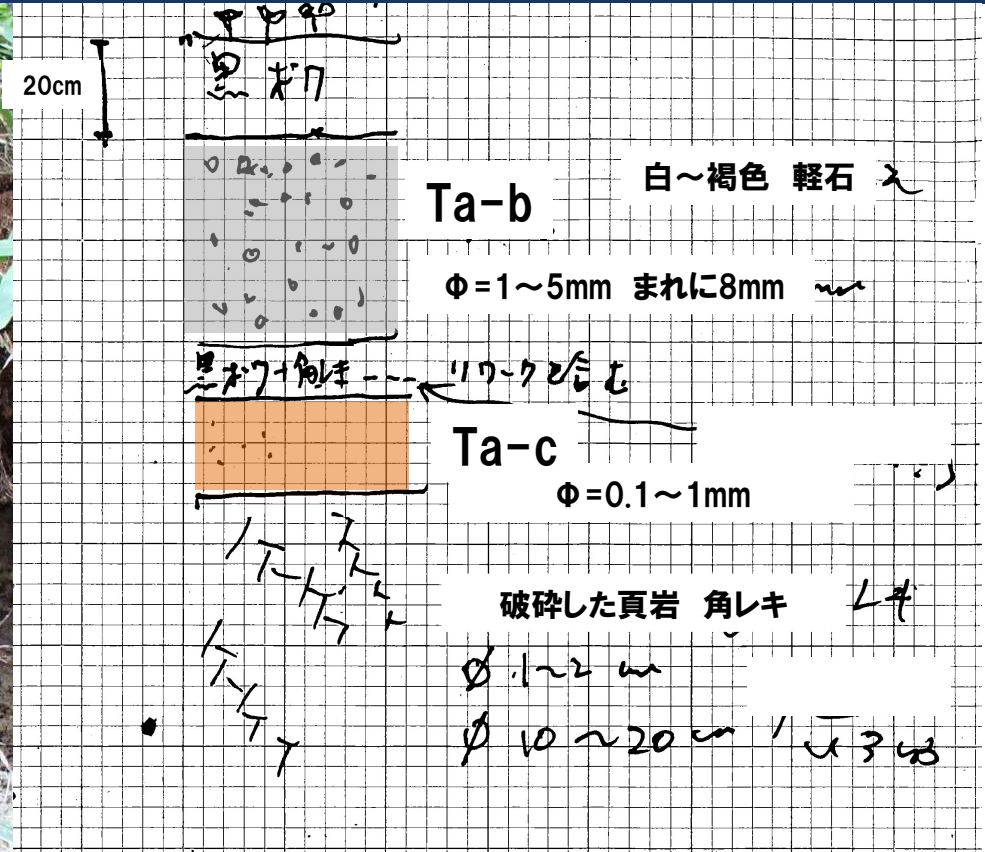
## 斜面表層の勾配約15～25度

この地域では上位から主にはTa-b, c, d, En-a, Spfa-1の層順でテフラが堆積している。本露頭ではTa-cの下位に基盤岩が露出しており、Ta-dより古い火山灰層は本災害以前に崩壊等で消失したと考えられ、この地域では数千年単位で崩壊が繰り返されていると推察される。

- 火山灰層が選択的に崩壊している点が共通して観察され、テフラ内に風化層がみられるケース、風化した基盤岩の表面がすべり面となっているケース、埋没した腐食層が顕著なケースなどが露頭で観察された
- 発災前から存在した遷急線を境に斜面に堆積している降下火山灰層の年代が異なり、本調査の露頭では、Ta-d(9.0ka)の下位に、直に基盤岩が露出していたケースもあれば、Ta-c(2.0~2.5ka)の下位に、直に基盤岩が露出していたケースもあった。
- 本調査結果は柳井(1989)や田近ほか(2016)の報告と整合し、数千年前に複数個所で崩壊が発生していると推察され、その期間を周期とした現象が、今般、胆振東部地震によって引き起こされた可能性が高い。
- 周辺の崩壊地の詳細な調査により、胆振東部地区における崩壊の発生の編年を確立することが望まれる。

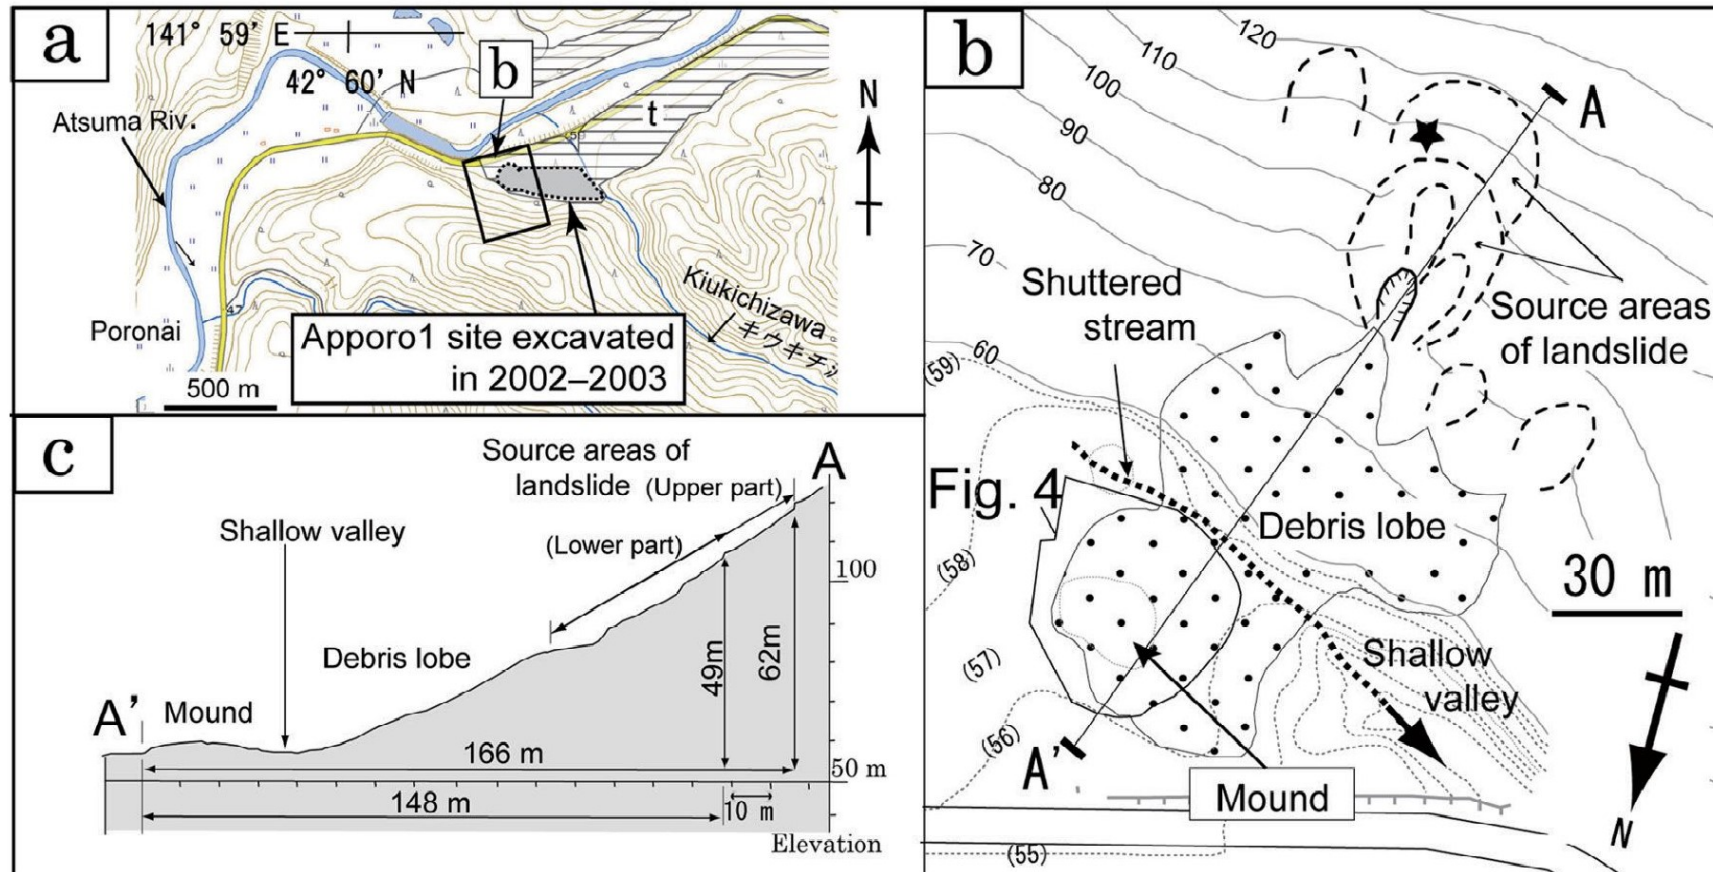
**Fig. 2.** (a) Index map, (b) topographic map, and (c) profile of the mound, debris lobe, and assumed source areas of the landslide. The map in (a) was made using a 1:25,000 topographic map from GSI, Japan. Striped patterns indicate the lower river terrace. Dashed lines in (b) indicate knick lines in the concave valley slope. Hachured lines indicate scarps. The star indicates the site investigated using a soil auger.

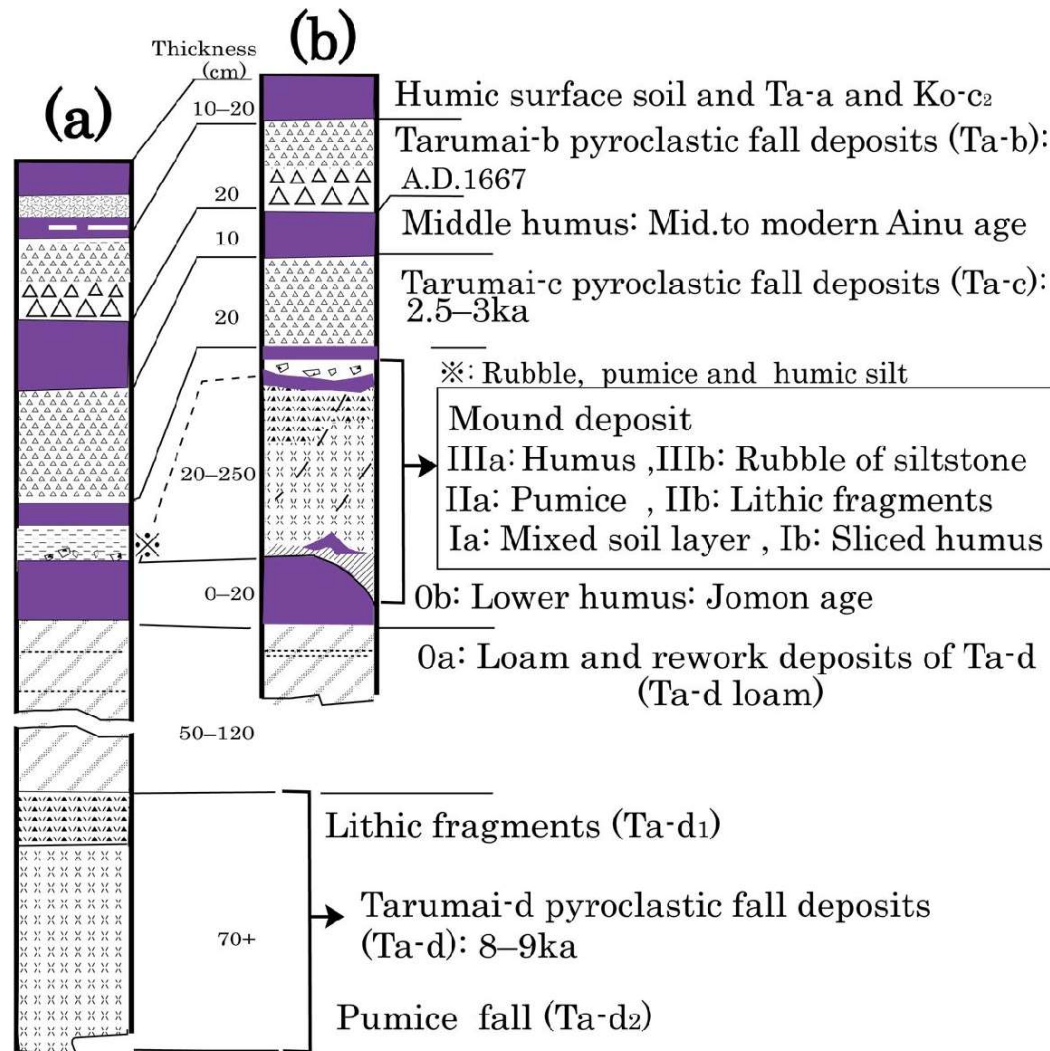
**Fig. 3.** Columnar sections of a Holocene deposit at the Apporo 1 site. (a) Standard columnar section in the central part of the excavated area of the site. (b) Columnar section in the western margin of the area.
