砂防学会 平成30年北海道胆振東部地震土砂災害 第一次緊急調査団(2018年9月13-14日)

A班: 斜面崩壊1班 報告

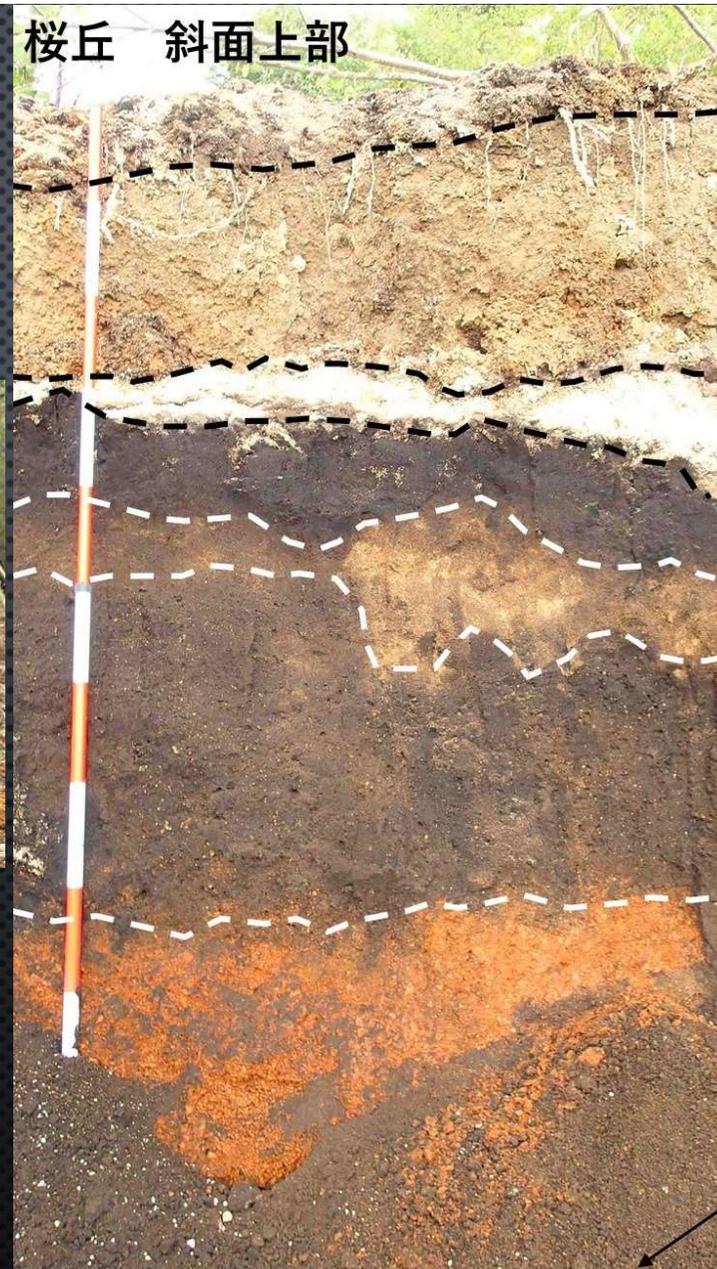
(吉野)

- 腐植層
- ローム／腐植
- Ta-b（西暦1667年）
- 埋没腐植層
- Ta-c（2500年前）
- 埋没腐植層
- Ta-d（8700-9200年前）
(樽前d降下火砕堆積物)
- 基盤

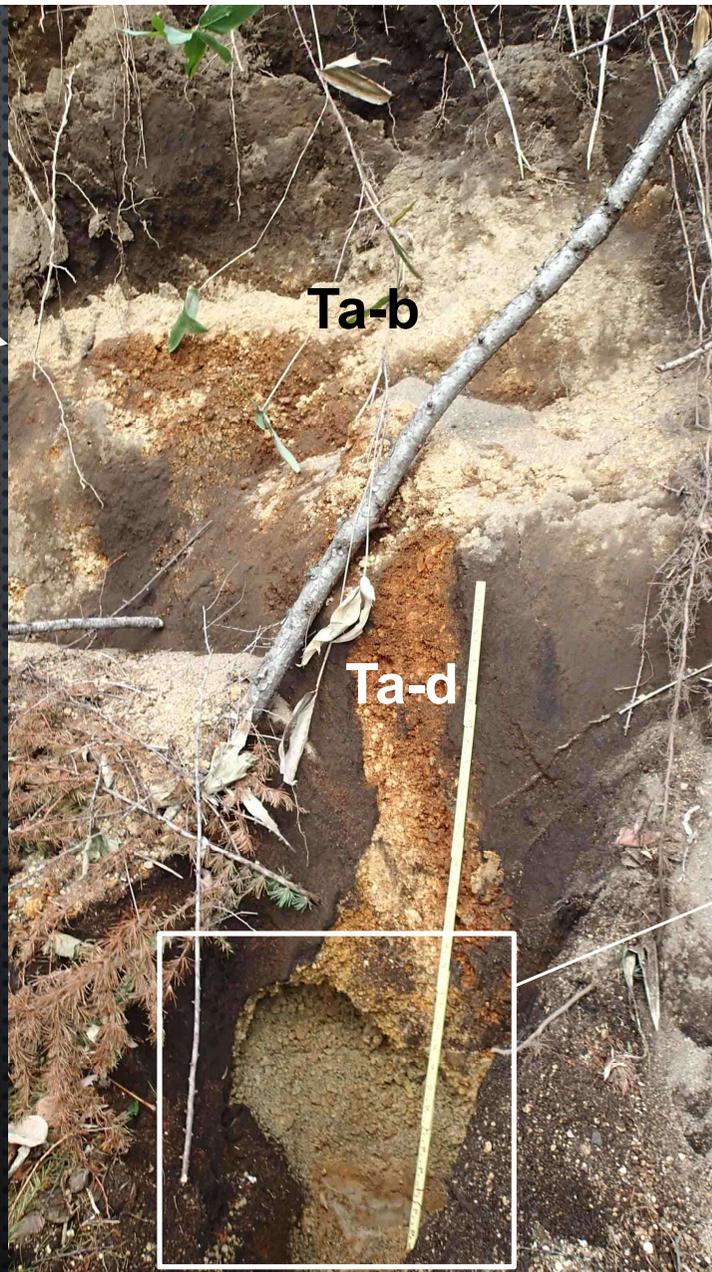
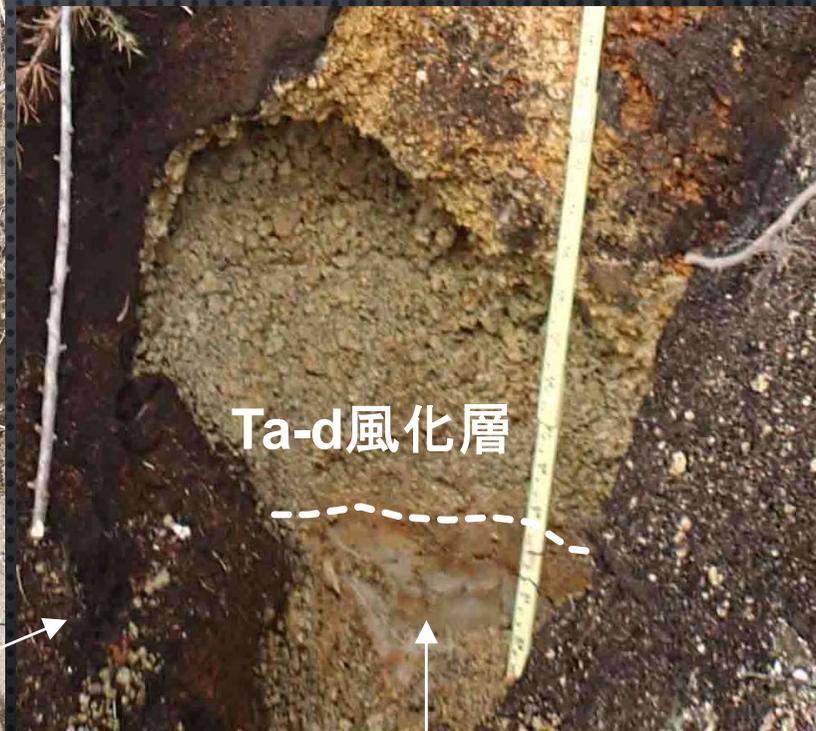
(吉野)

樽前d降下火砕堆積物 (Ta-d)

- ・ 上位：大部分が安山岩片からなる降下堆積物
- ・ 下位：(上部) 赤褐色に風化したスコリア
(下部) 黄色でやや硬いスコリア・軽石

基盤風化層

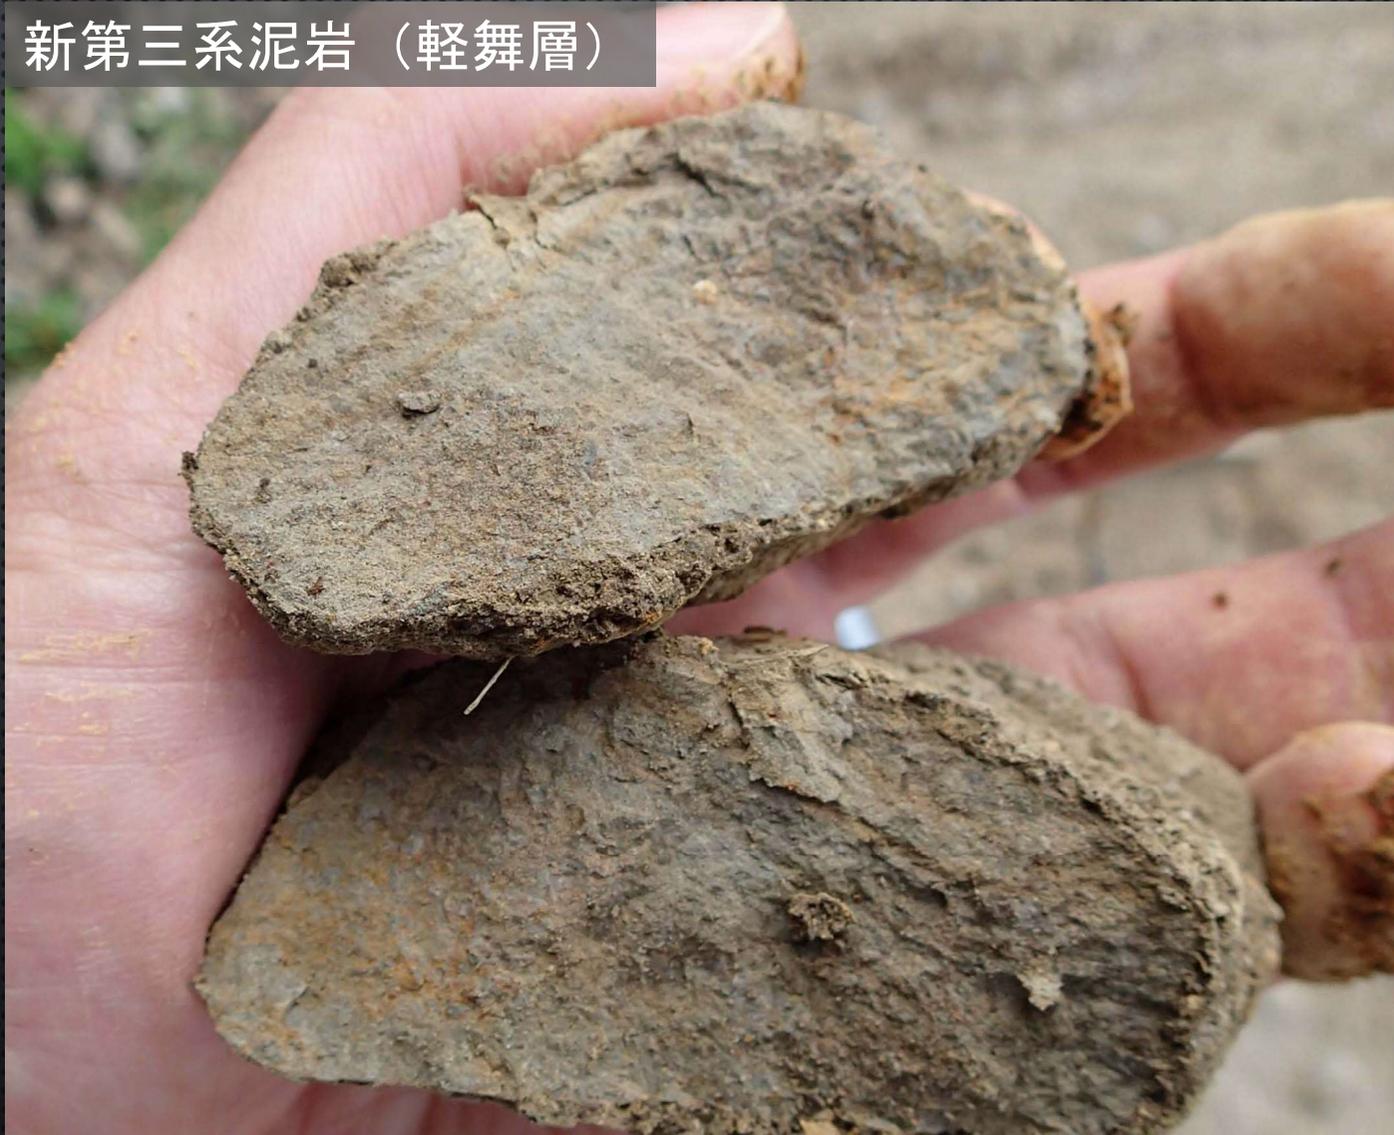
4. 斜面崩壞. (2) 基盤風化層型

新第三系泥岩 (輕舞層)

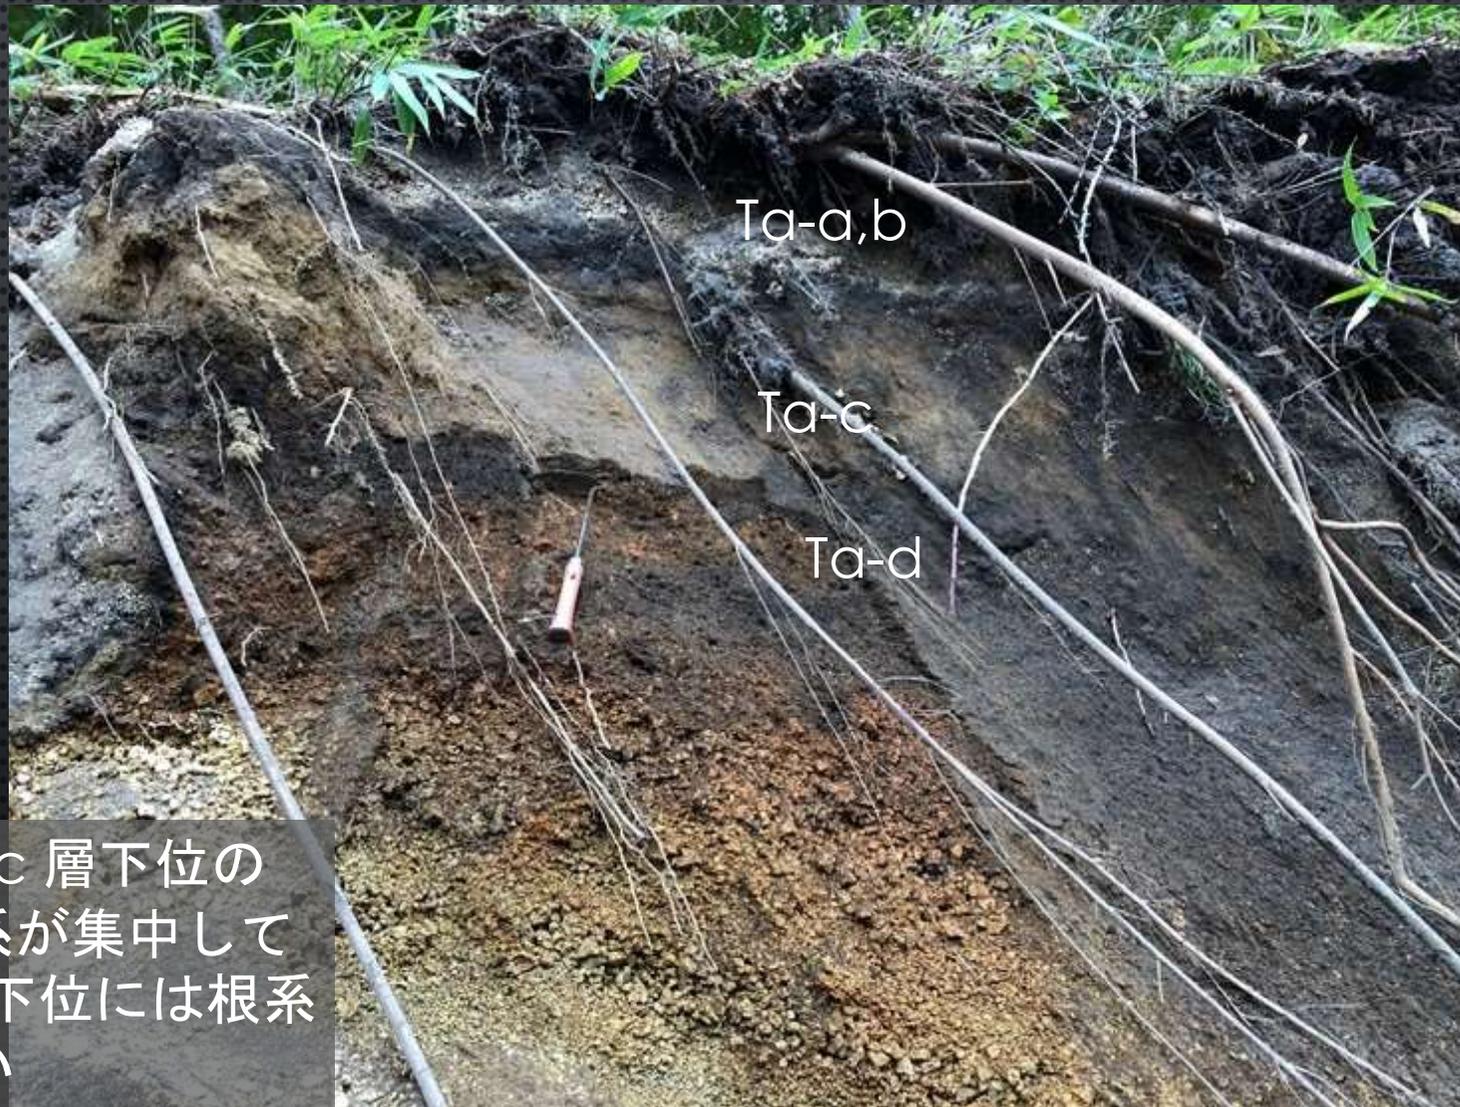
Ta-bもしくはTa-c 層下位の
埋没腐植層に根系が集中して
おり、Ta-d より下位には根系
は分布していない

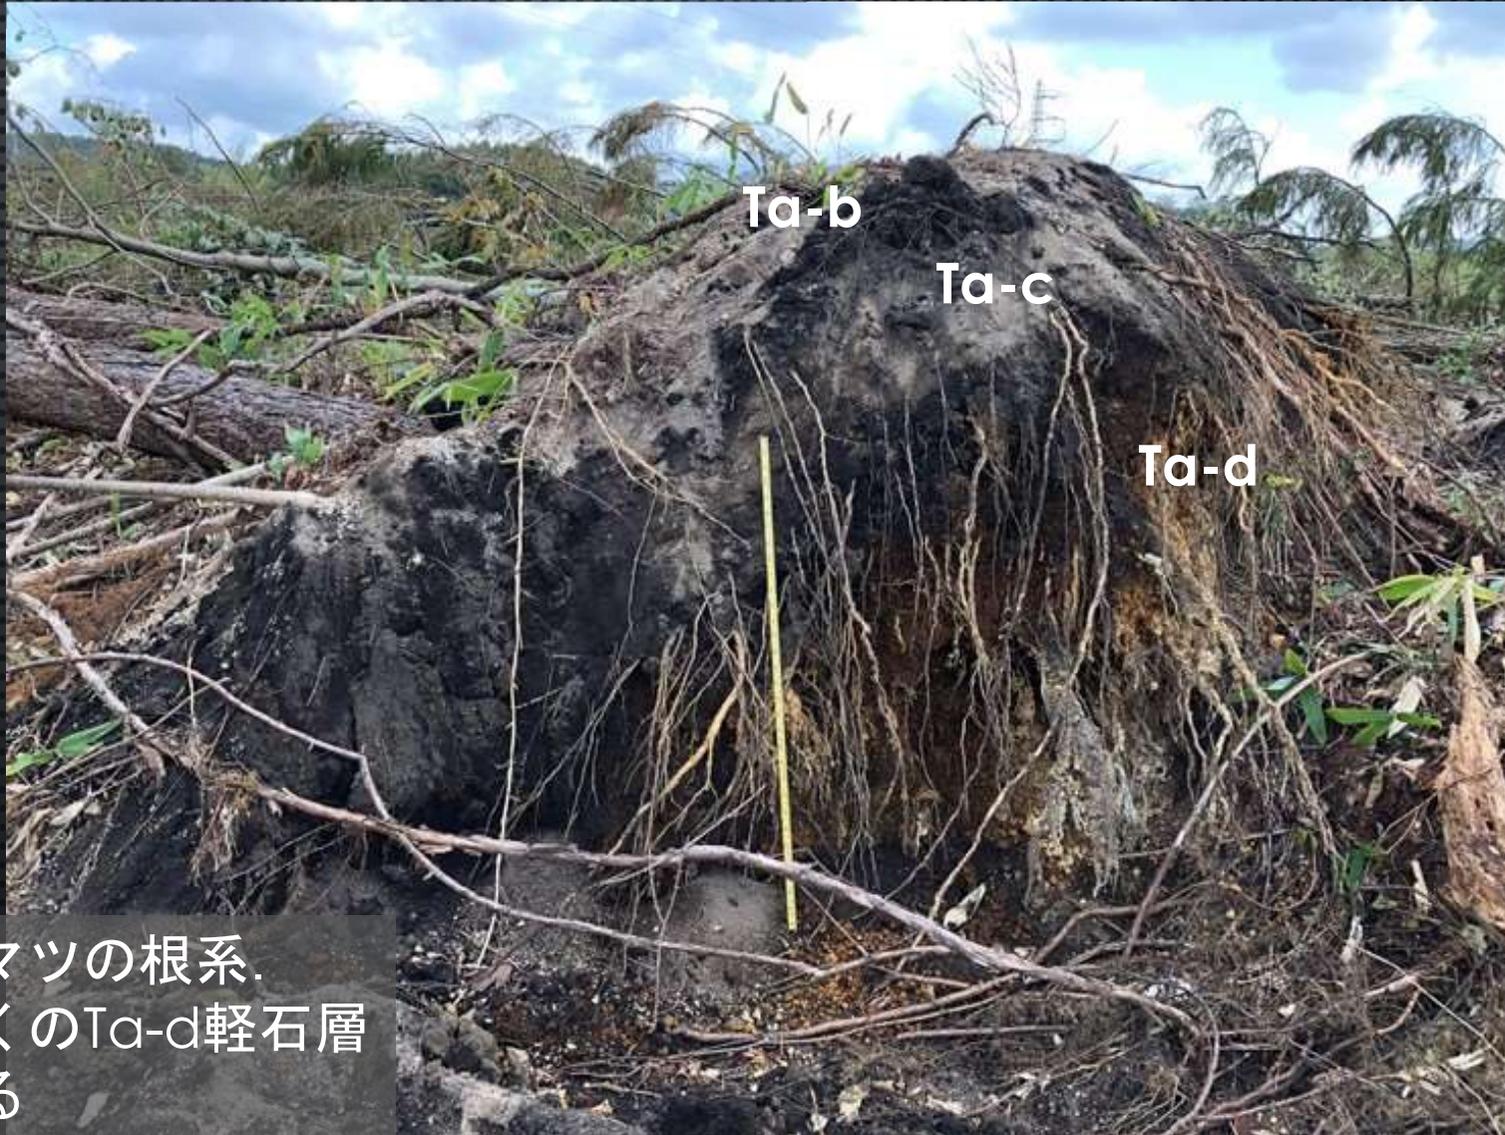
流出したカラマツの根系。
根の周辺に多くのTa-d軽石層
が付着している

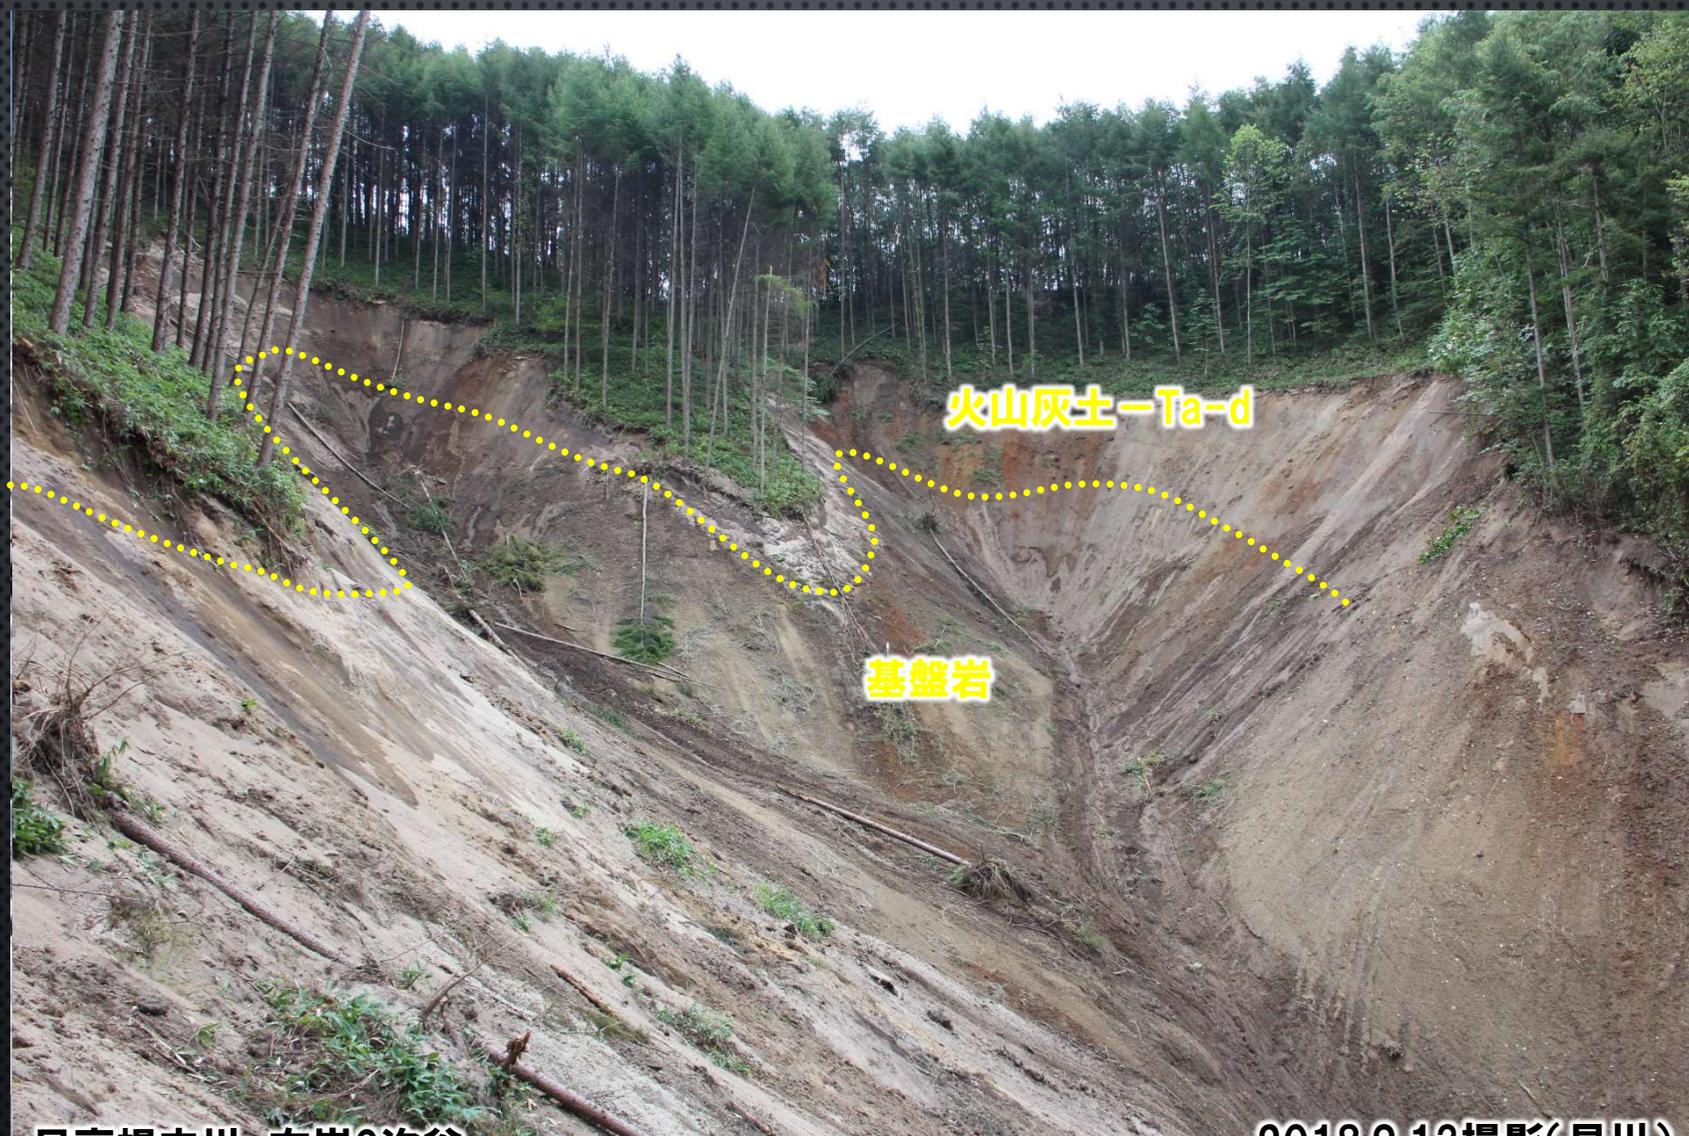
日高幌内川 右岸0次谷

源頭部で発生した斜面崩壊

2018.9.13撮影(早川)

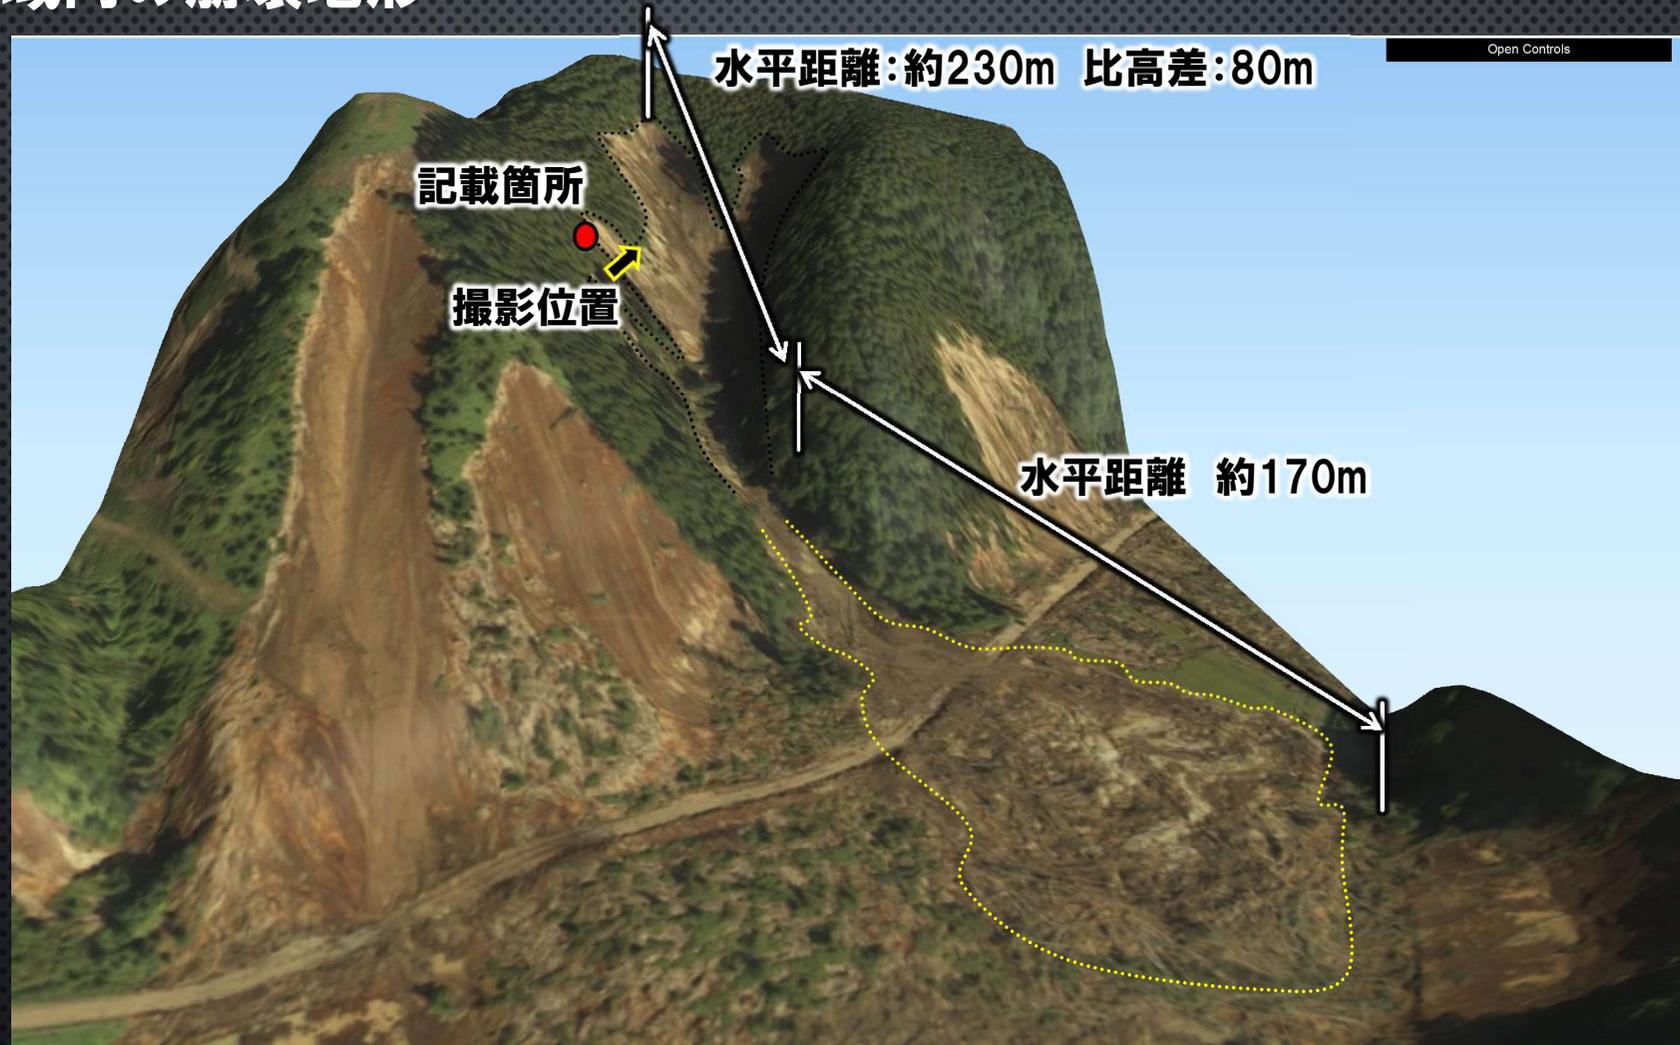
日高幌内川 右岸0次谷

流域内の崩壊地形

オルソ：国土地理院9月11日撮影
標高：国土数値情報（発災前）10mDEM

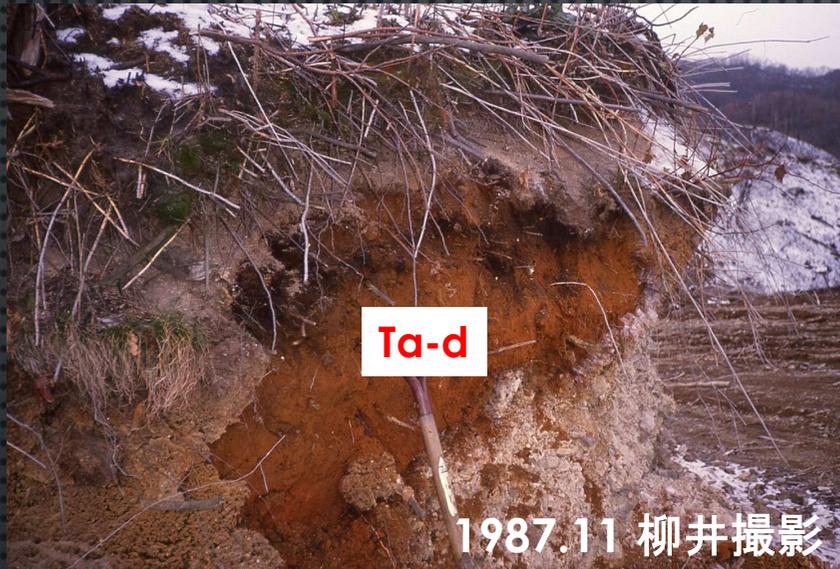
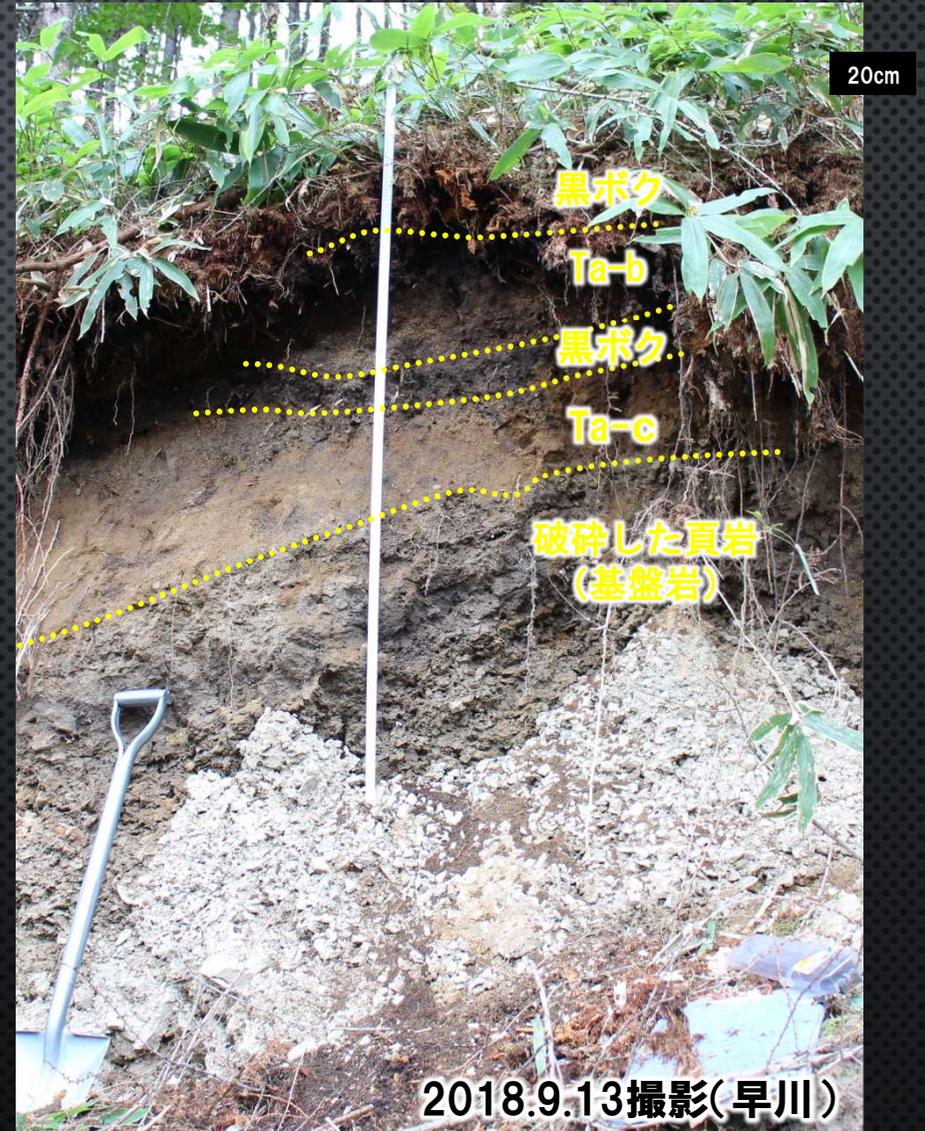
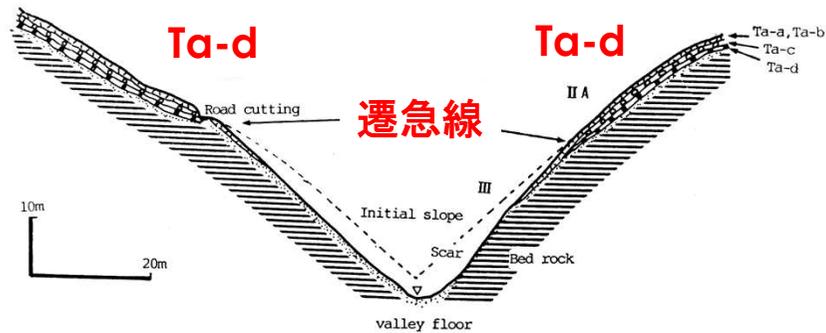
斜面の火山灰分布の特徴

Fig. 6. Sketch map showing the cross section and distribution of tephra layers on the catchment slopes. The location of section was shown in Fig. 4.

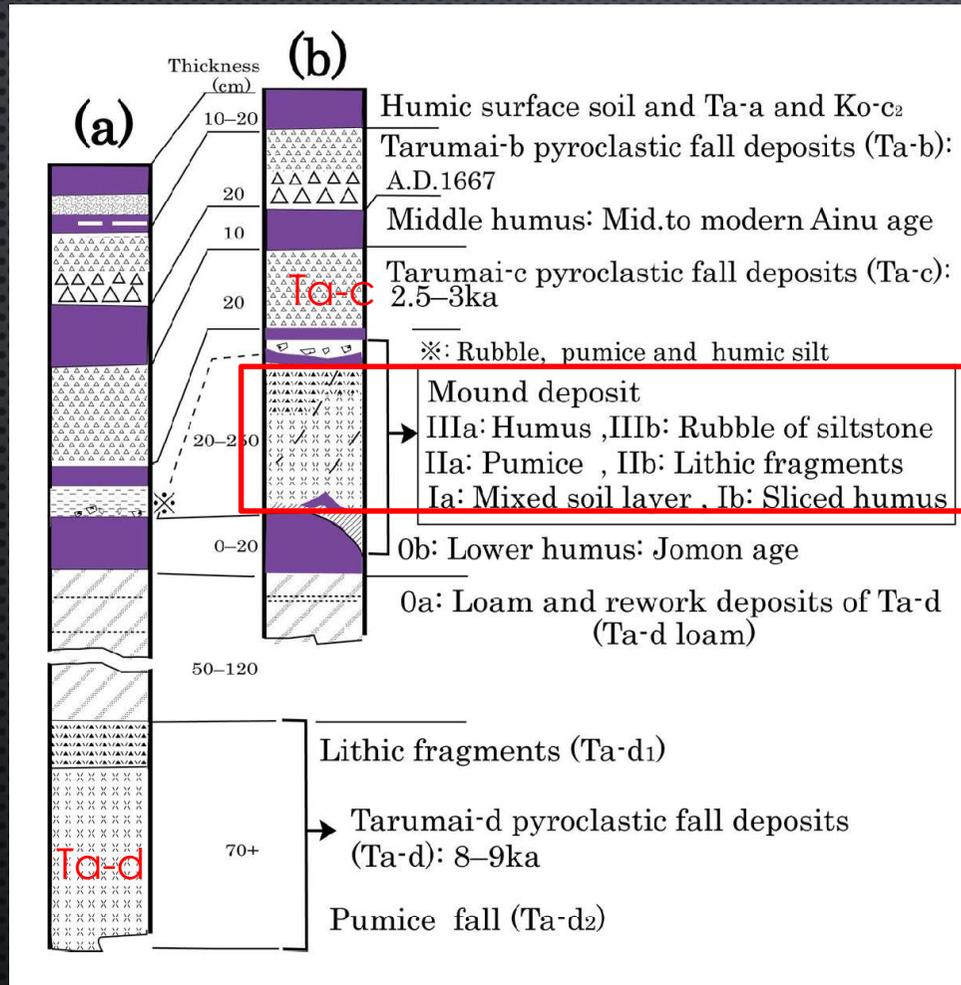
Ta-cとTa-dの間に形成された地すべり移動体

Fig. 3. Columnar sections of a Holocene deposit at the Apporo 1 site. (a) Standard columnar section in the central part of the excavated area of the site. (b) Columnar section in the western margin of the area.

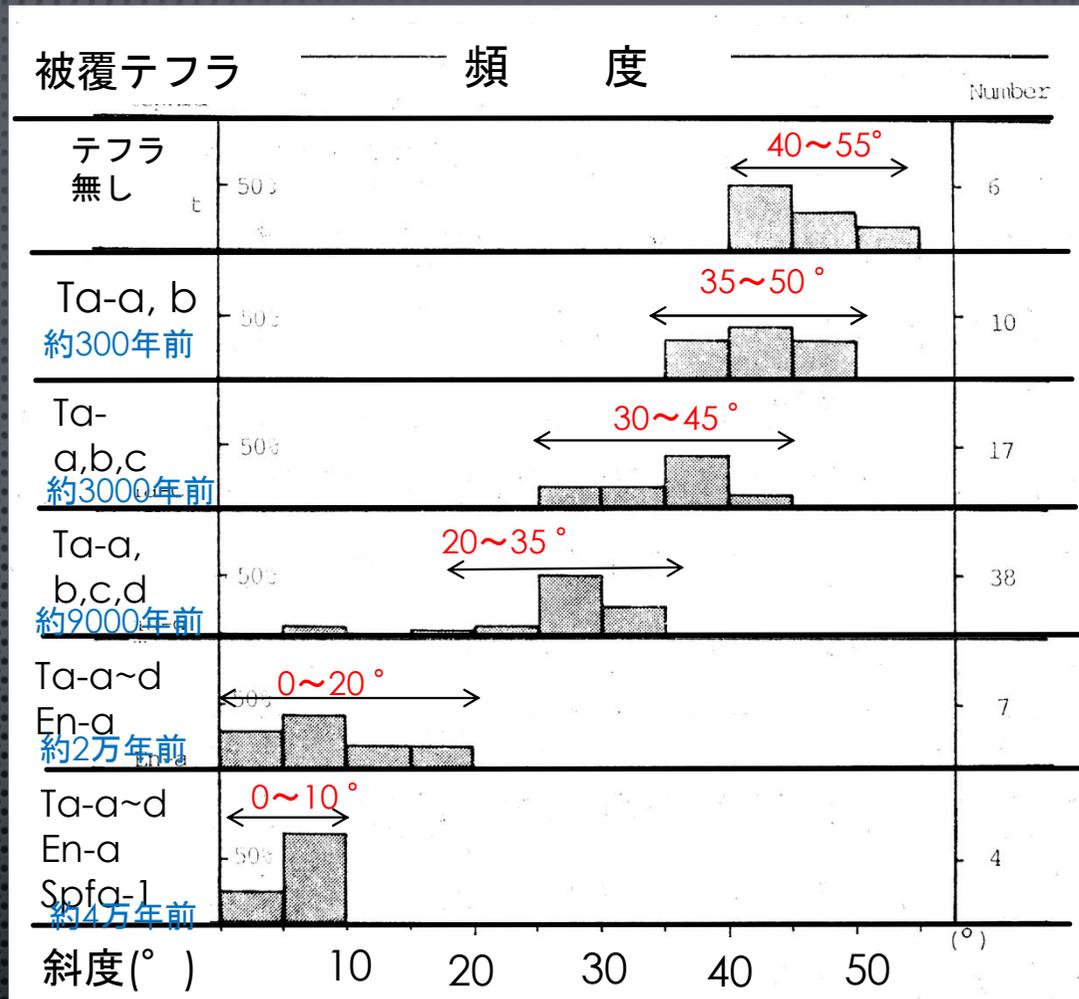
テフラの分布から見た斜面の安定年代

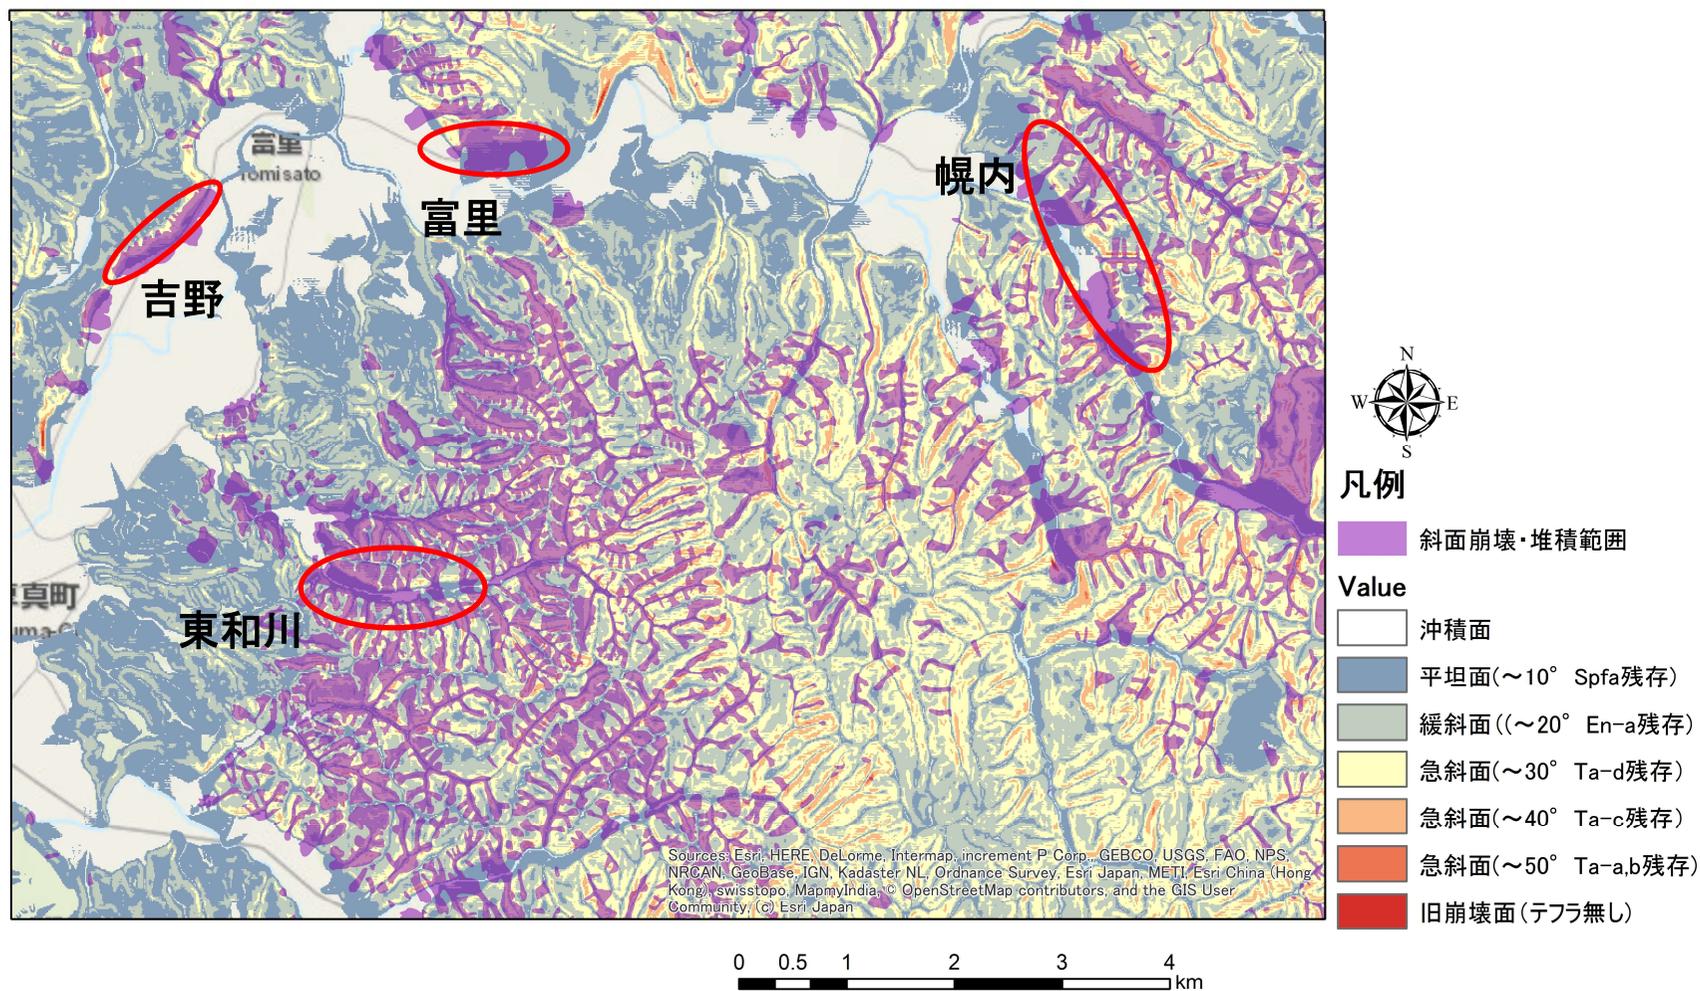
テフラの堆積年代から見た斜面の安定性と2018年崩壊

国土地理院基盤地図情報10mメッシュ標高データ、および国土地理院作成斜面崩壊データを用いた
