卷末図面集

厚真川水系直轄砂防事業（東和川）

○工事名：厚真川水系東和川緊急復旧対策工事

○工事名：厚真川水系日高幌内川斜面崩壊緊急対策工事

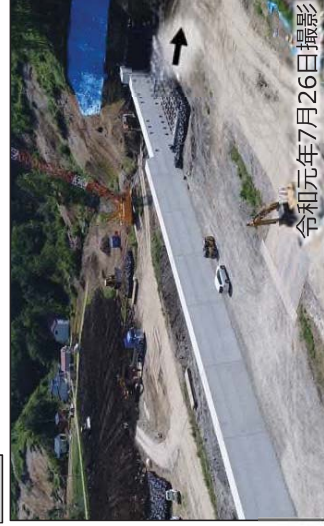
ブロック積工

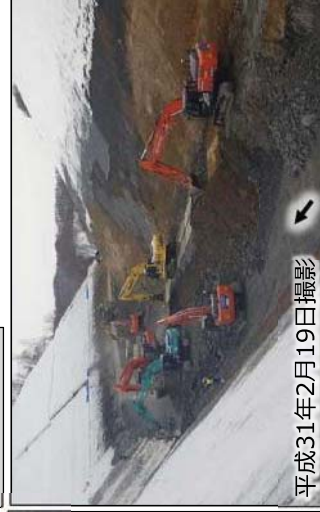
砂防堰堤工

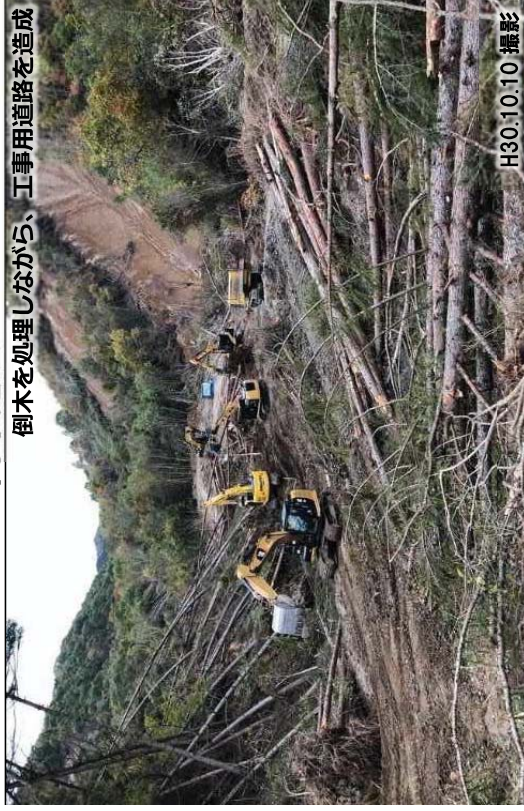
H30.10.10撮影

倒木処理

倒木を処理しながら、工事用道路を造成

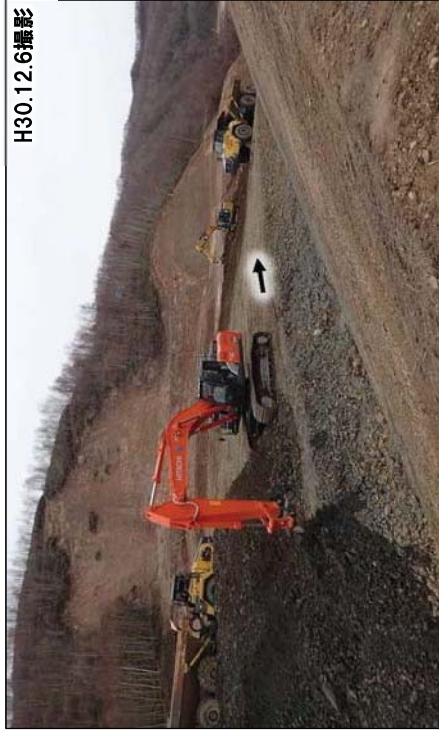
H30.12.6撮影

水路工(掘削運搬)

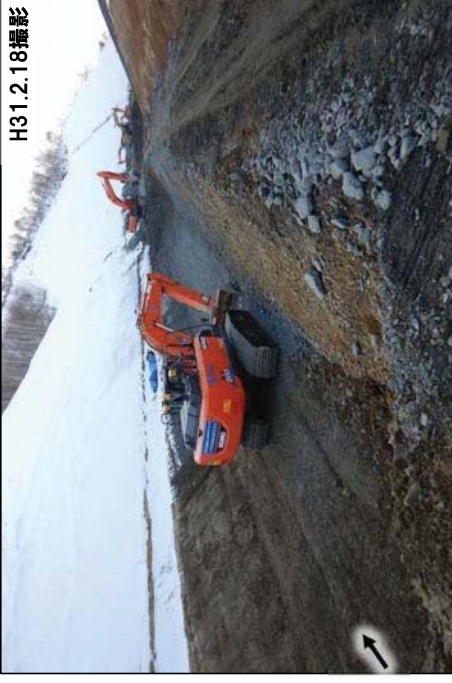
H31.2.18撮影

水路工(法面整形)

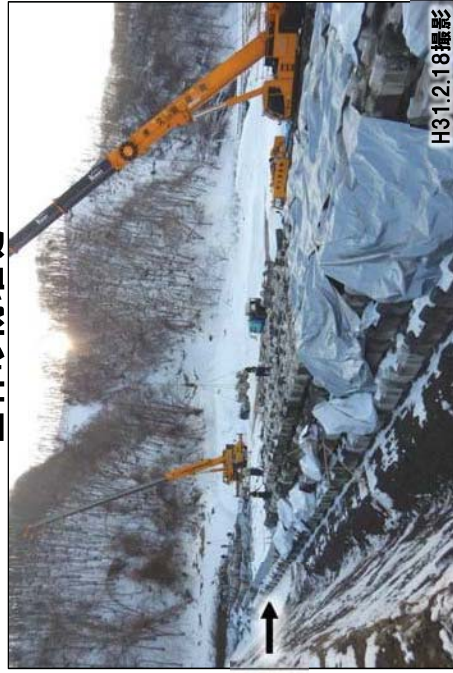
基幹砂堰堤

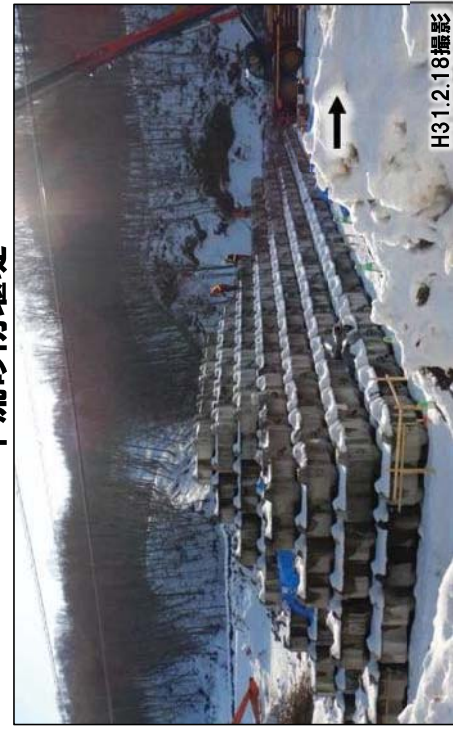
下流砂防堰堤

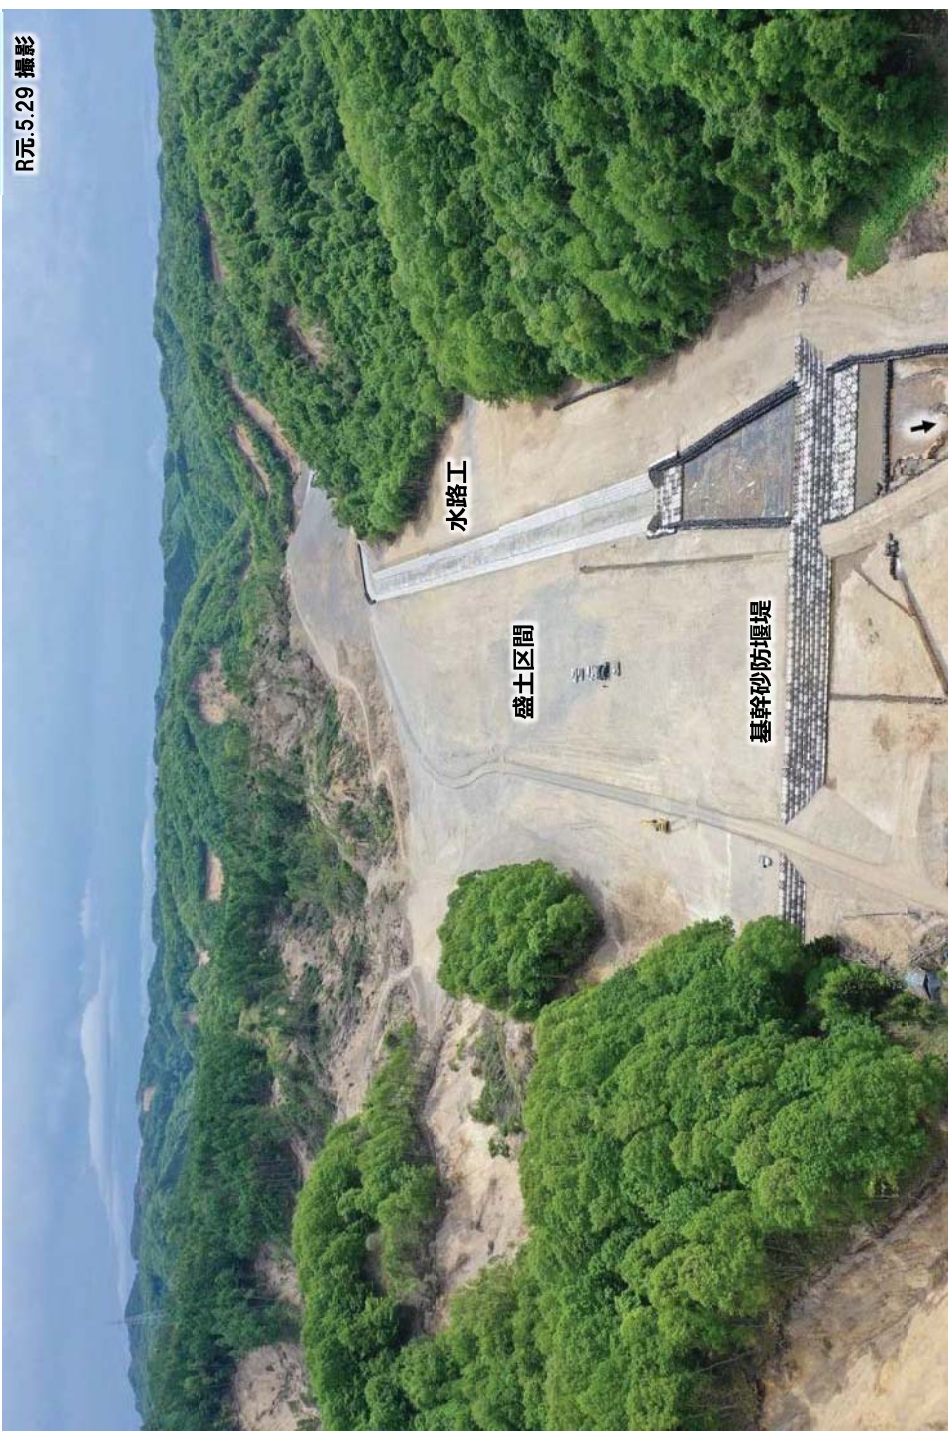
R元.5.29 撮影

日高幌内川 完成状況 「全体」
