シュルク沢川 災害関連緊急砂防

胆振総合振興局 室蘭建設管理部

シュルク沢川災害関連緊急砂防事業

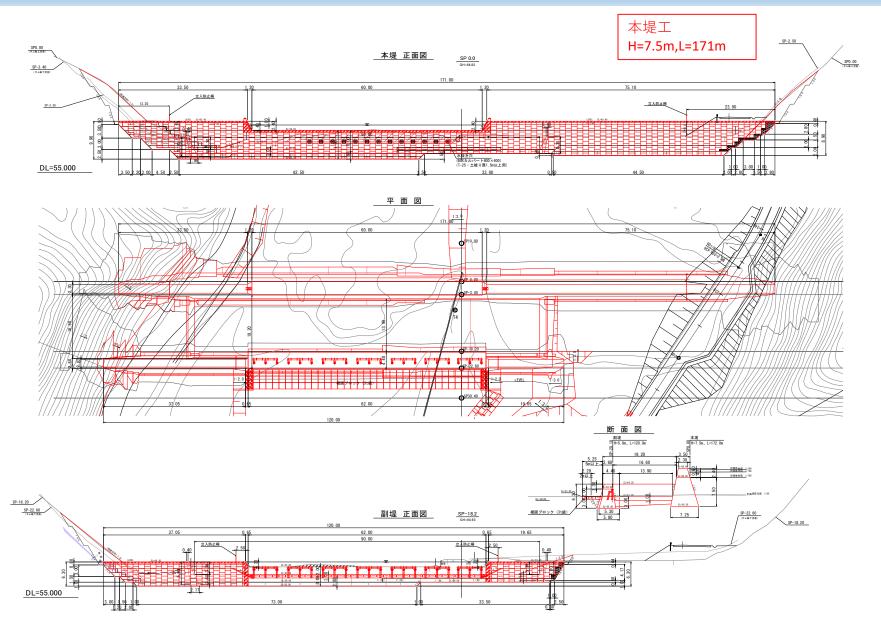
堰堤構造図

重力式砂防堰堤の構造は、コンクリート構造が一般的であるが、本災害関連事業は同時期に10基の砂防堰堤を計画しており、近傍のプラントからのレミコンの供給不足が想定された、現地には地震による崩壊土砂が大量に堆積されており、これを有効利用できる構造について検討した結果「SBウォール構造」を採用した。

下流側 コンクリートパ ネル

上流側 軽量鋼矢板

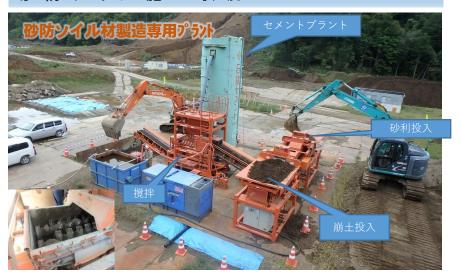
- ・砂防ソイルセメントは、施工前に示方配合妥当性確認試験や試験施工を 実施し、要求品質を満たせるか事前に確認することが重要であるが、試験 結果(土質試験+圧縮強度試験o28)が出そろうには約2.5ヶ月を要するの で着手後、速やかに試験を実施しなければ工程に影響するので注意が必要 である。
- ・砂防堰堤本体は現場で製造、施工する砂防ソイルセメントの出来で品質や強度が大きく左右される。品質確保には、施工前に決定した配合で、試験施工により定められた巻き出し厚さ、転圧回数で施工を進めなければならないが、施工中でも母材の確認試験を500m3に1度の頻度で実施し、試験結果によっては配合や施工方法の再検討など柔軟な対応も求められる。
- ・砂防ソイルセメントの製造には専用プラントを使用したが、施工量はプラントの製造能力に拘束されるため、日当たり製造量を考慮した作業計画や工程管理が必要である。特に冬期に気温が氷点下になる北海道では母材を含めた防寒養生が必要となるため、砂防ソイルセメントの盛土施工が冬期に及ばないかを事前に確認、検討、調整する必要がある。
