# 「国土のゆとり」を発刊しました

みずみどり空間研究所 吉井厚志

- **「国土のゆとり」を発刊した大まかな経緯**
- **自然災害を受けやすい日本の国土**
- **河川流域の洪水氾濫原と水辺緩衝空間**
- **土砂災害被害と水辺緩衝空間**
- **鶴川プロジェクトの始まりと今後の期待**
- **2018年胆振東部地震による土砂災害**
- **海外における国土保全と水辺緩衝空間**

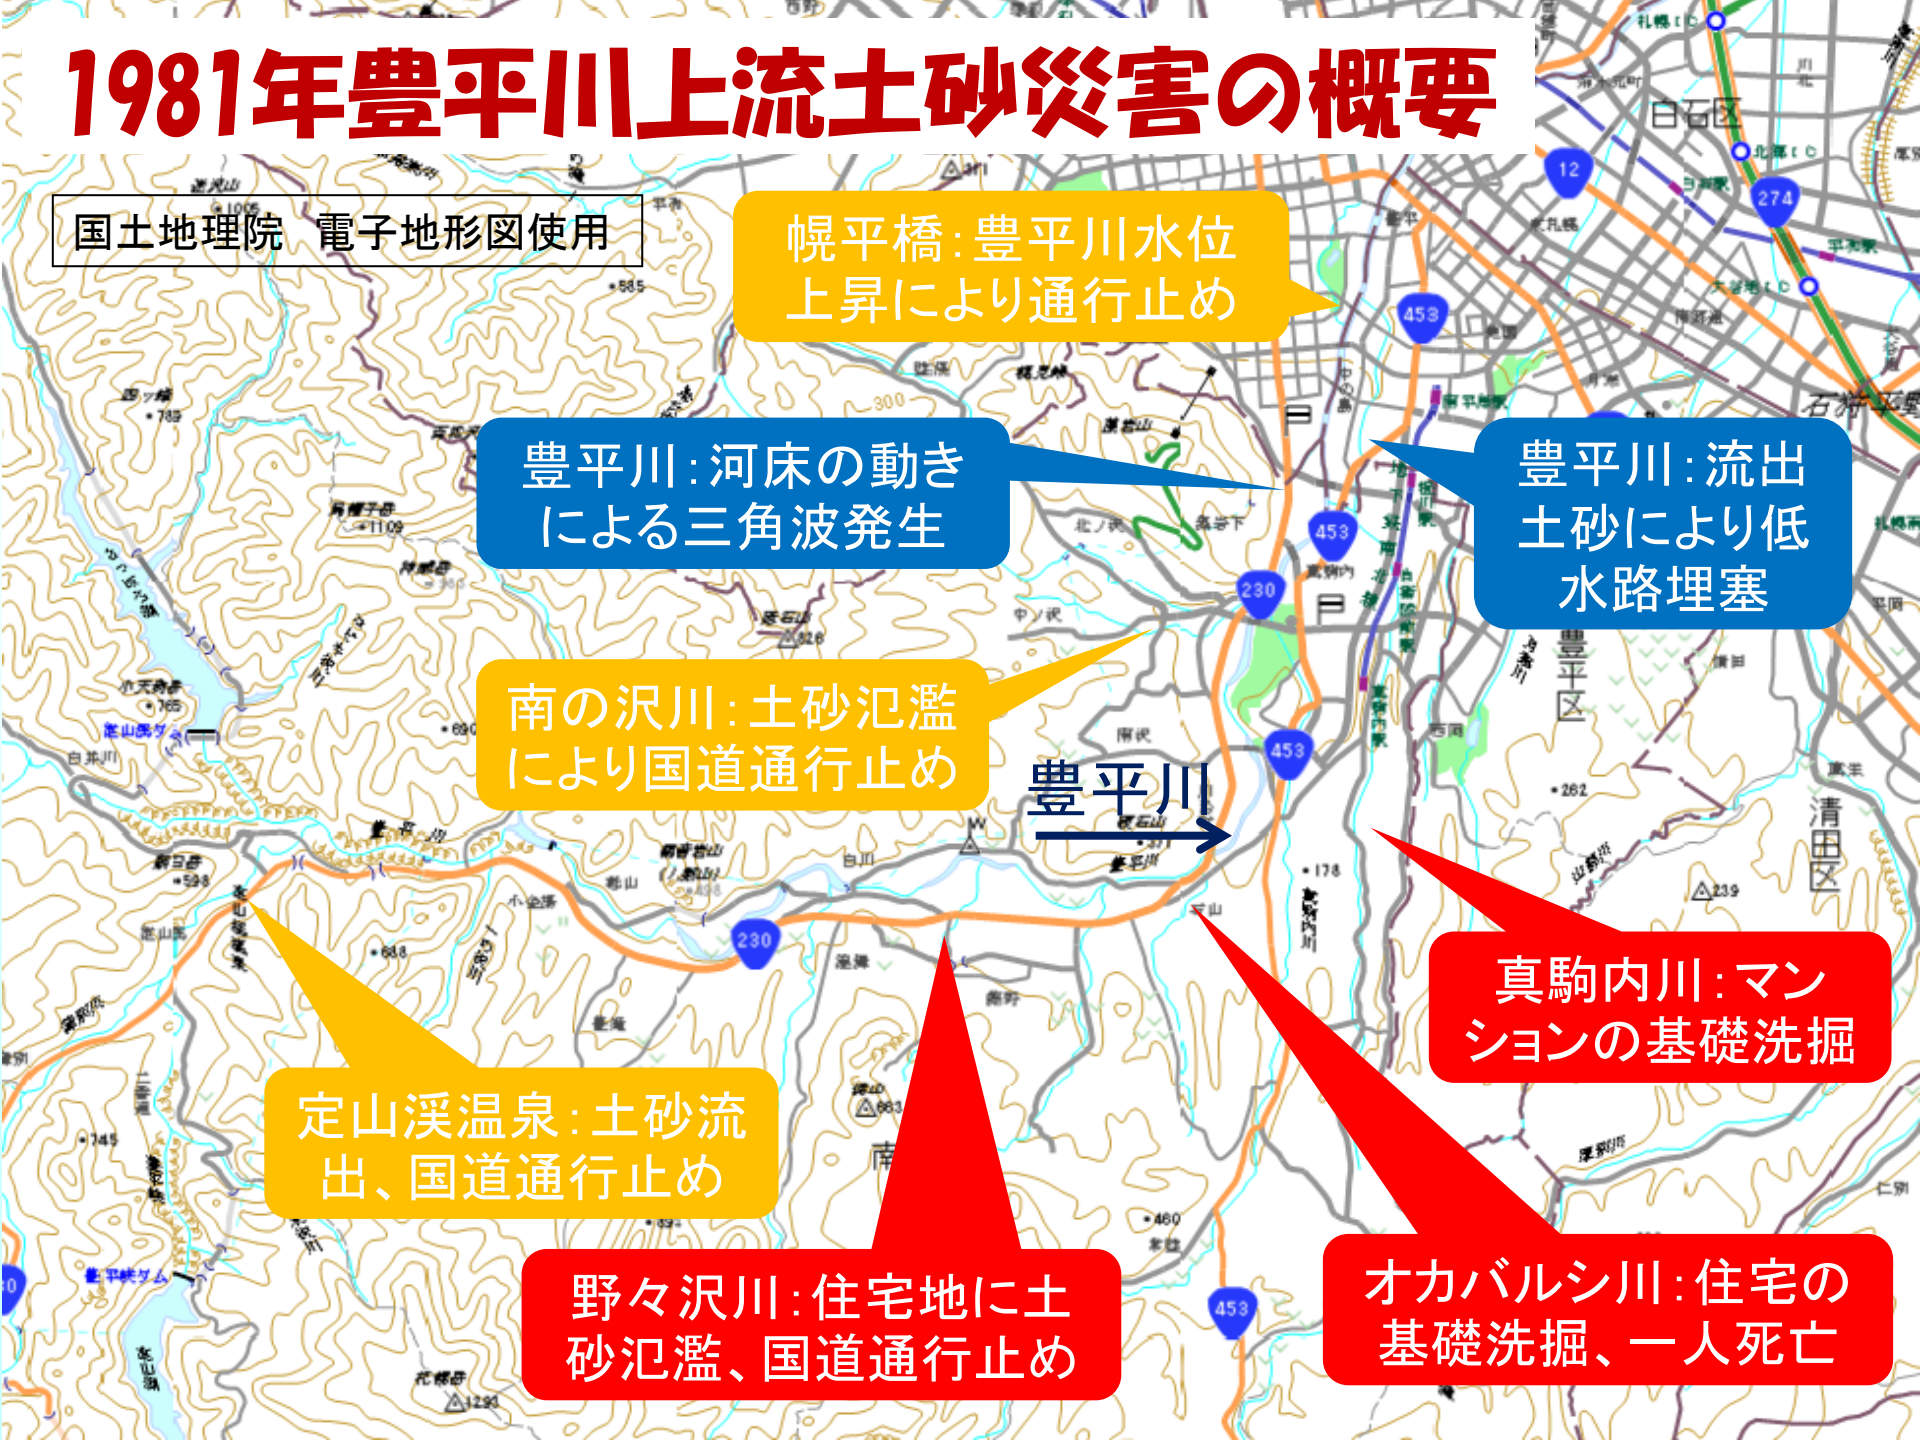
# 1981年豊平川上流土砂災害の概要

幌平橋: 豊平川水位  
上昇により通行止め

豊平川: 河床の動き  
による三角波発生

豊平川: 流出  
土砂により低  
水路埋塞

南の沢川: 土砂氾濫  
により国道通行止め

真駒内川: マン  
ションの基礎洗掘

定山溪温泉: 土砂流  
出、国道通行止め

野々沢川: 住宅地に土  
砂氾濫、国道通行止め

オカバルシ川: 住宅の  
基礎洗掘、一人死亡

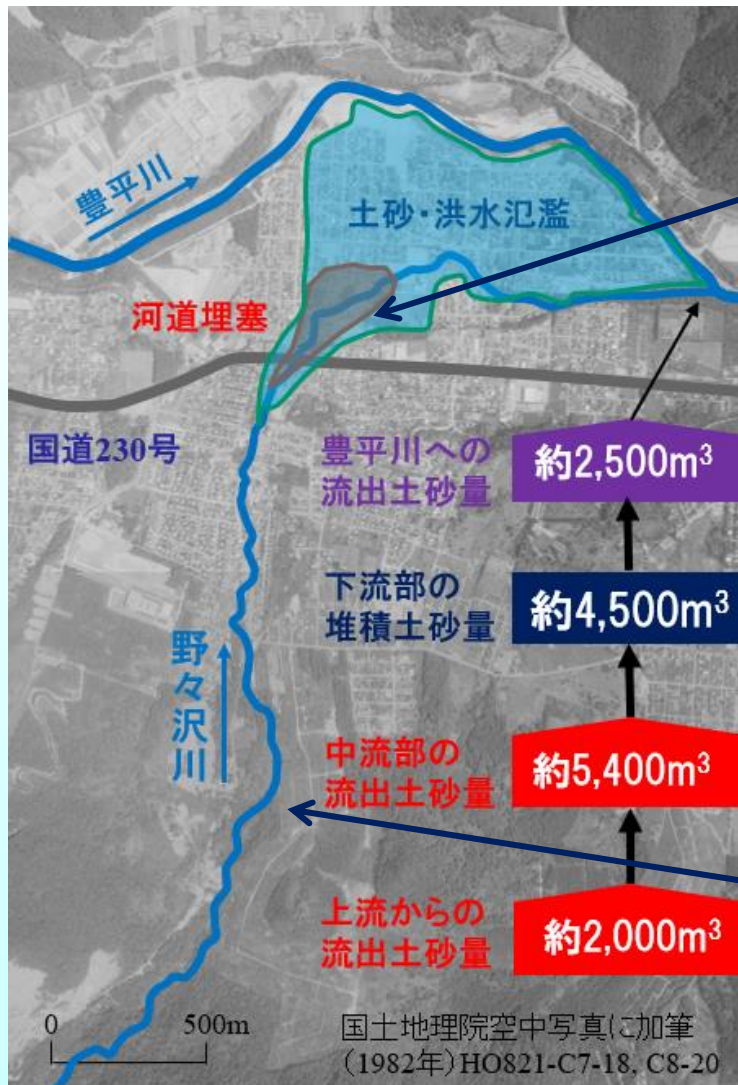
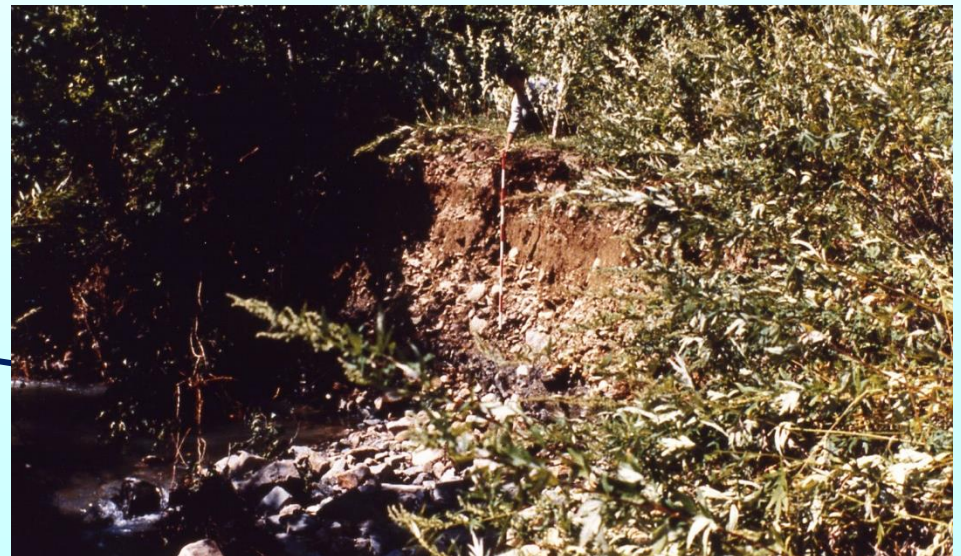
# 野々沢川の土砂移動状況 (1981年8月)

下流部土砂堆積 約4,500m<sup>3</sup>

中流部溪床・溪岸洗掘 約5,400m<sup>3</sup>

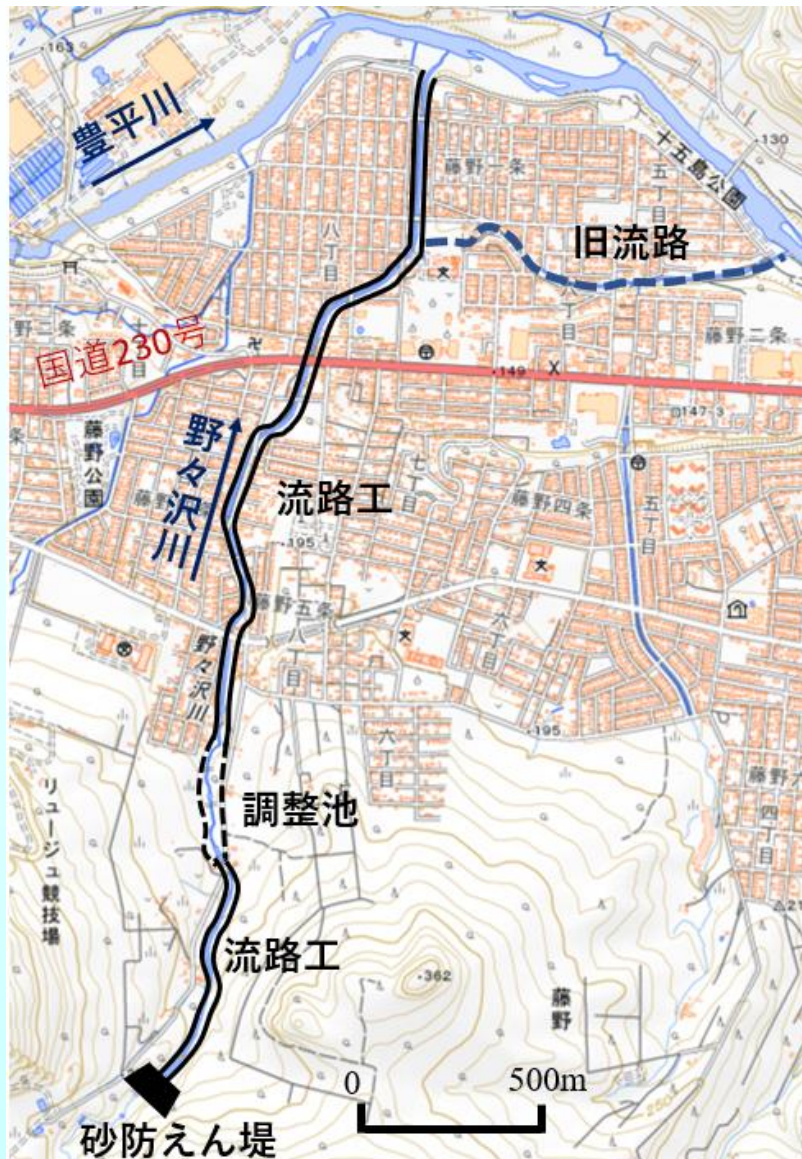
# 野々沢川砂防施設の現状 (2014年10月20日)

溪岸・溪床は安定している

砂防ダムは未満砂

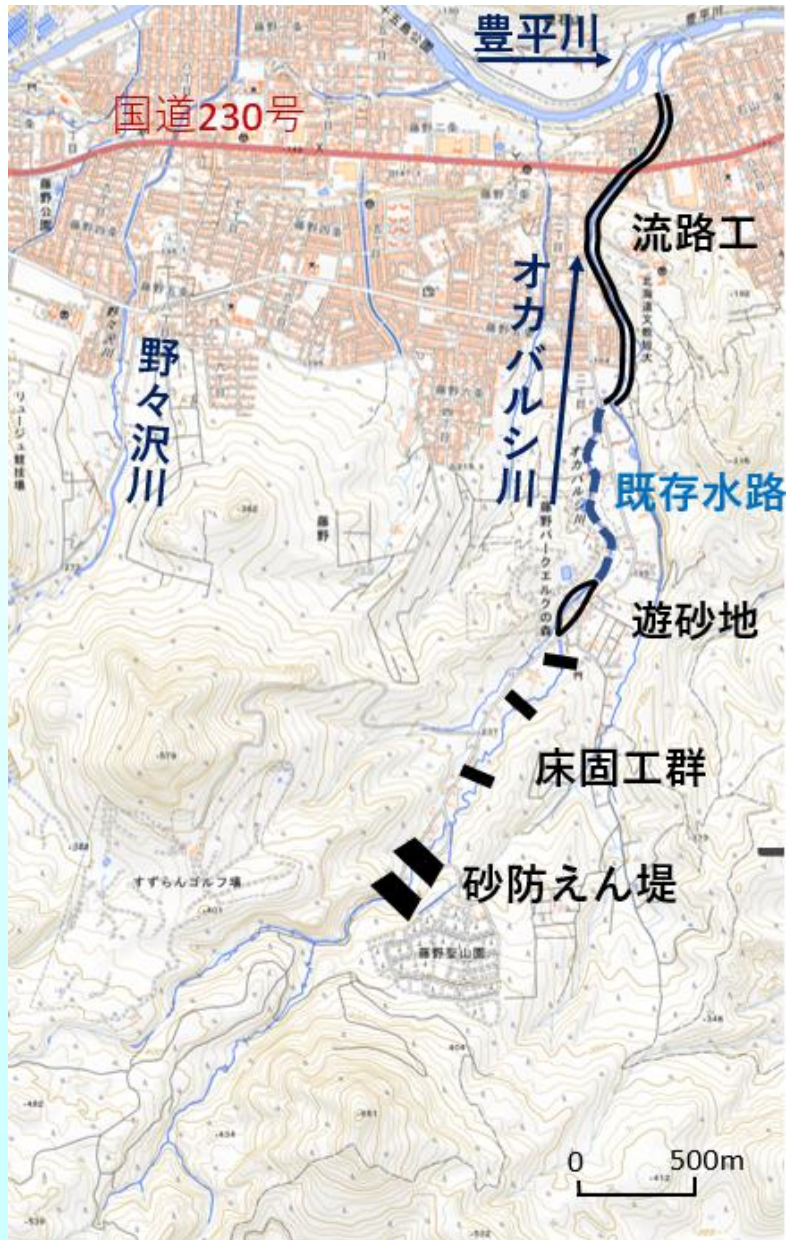
# オカバルシ川の砂防対策と現況 (2014年10月20日)

遊砂地に数十m<sup>3</sup>の土砂流入

床固工群には多少の土砂の痕跡

砂防ダムは未満砂

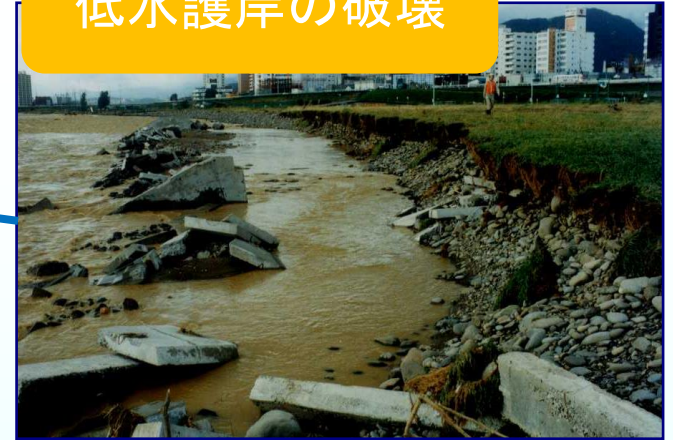
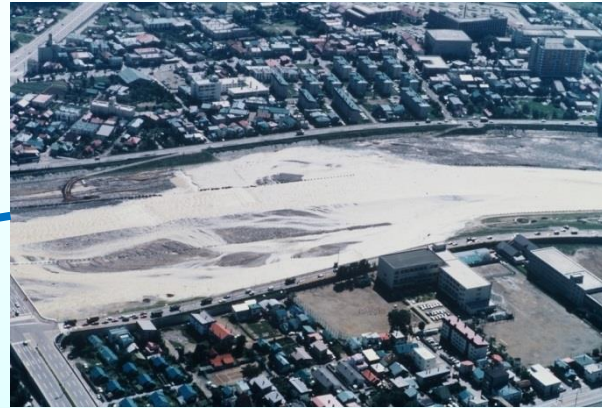
低水護岸の破壊

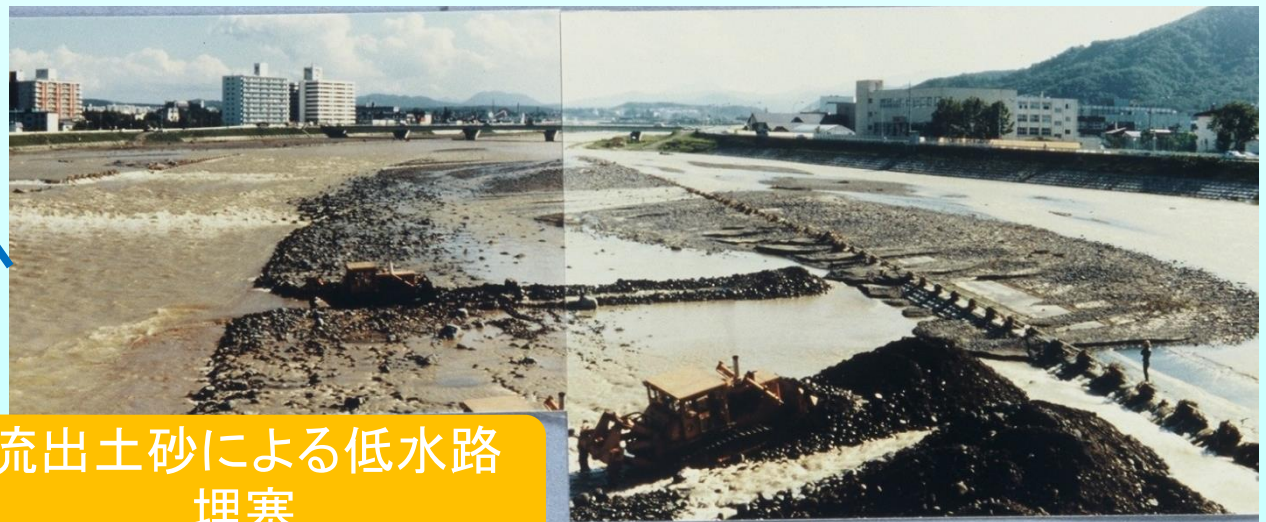
流出土砂による低水路埋塞、  
堤防の脚部浸食

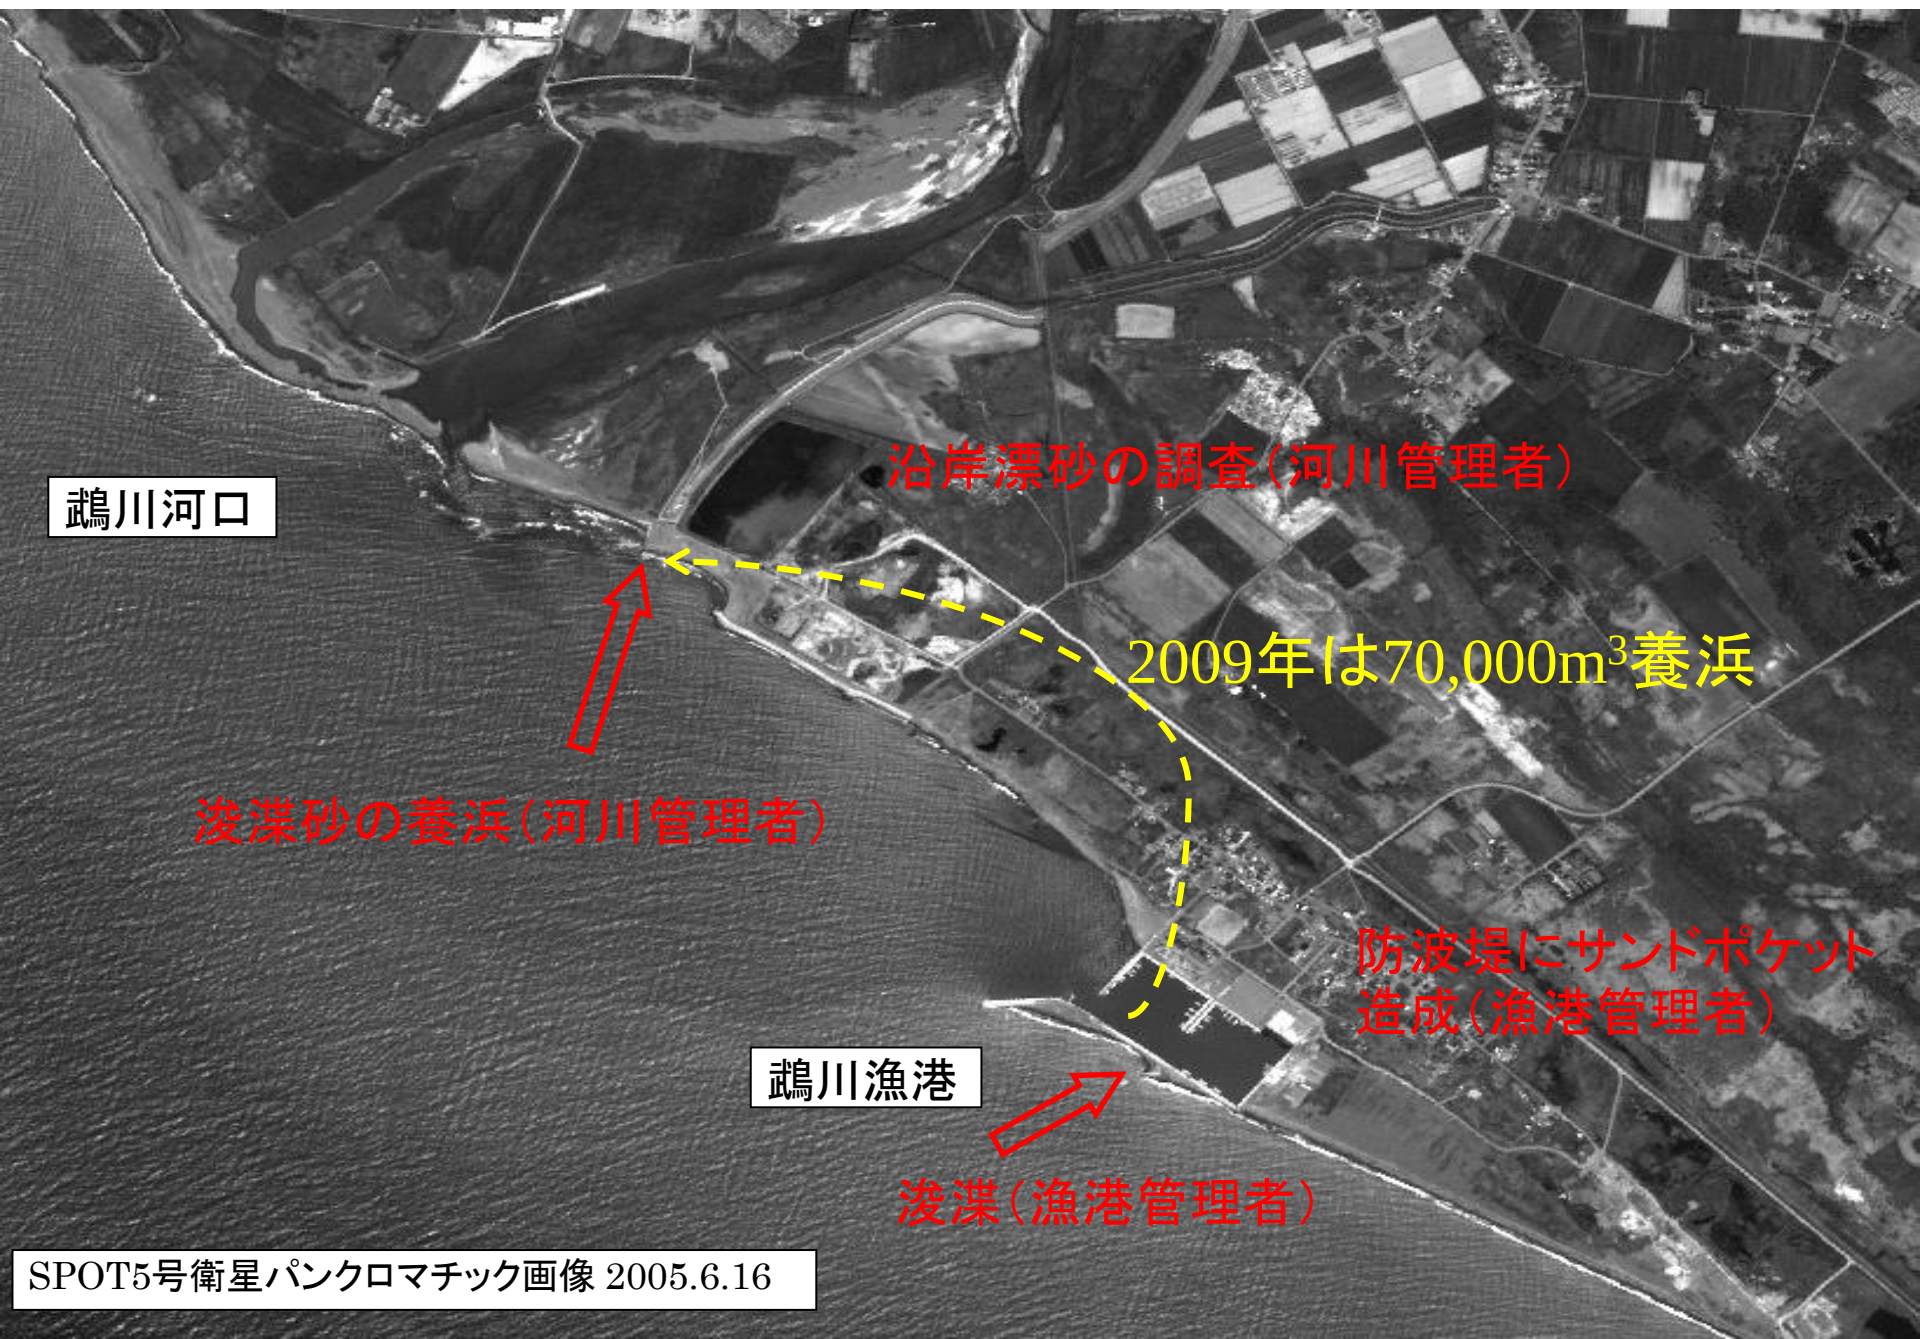
# 鵜川海岸における関係機関の連携

沿岸漂砂の調査(河川管理者)

2009年は70,000m<sup>3</sup>養浜

浚渫砂の養浜(河川管理者)

防波堤にサンドポケット  
造成(漁港管理者)

浚渫(漁港管理者)

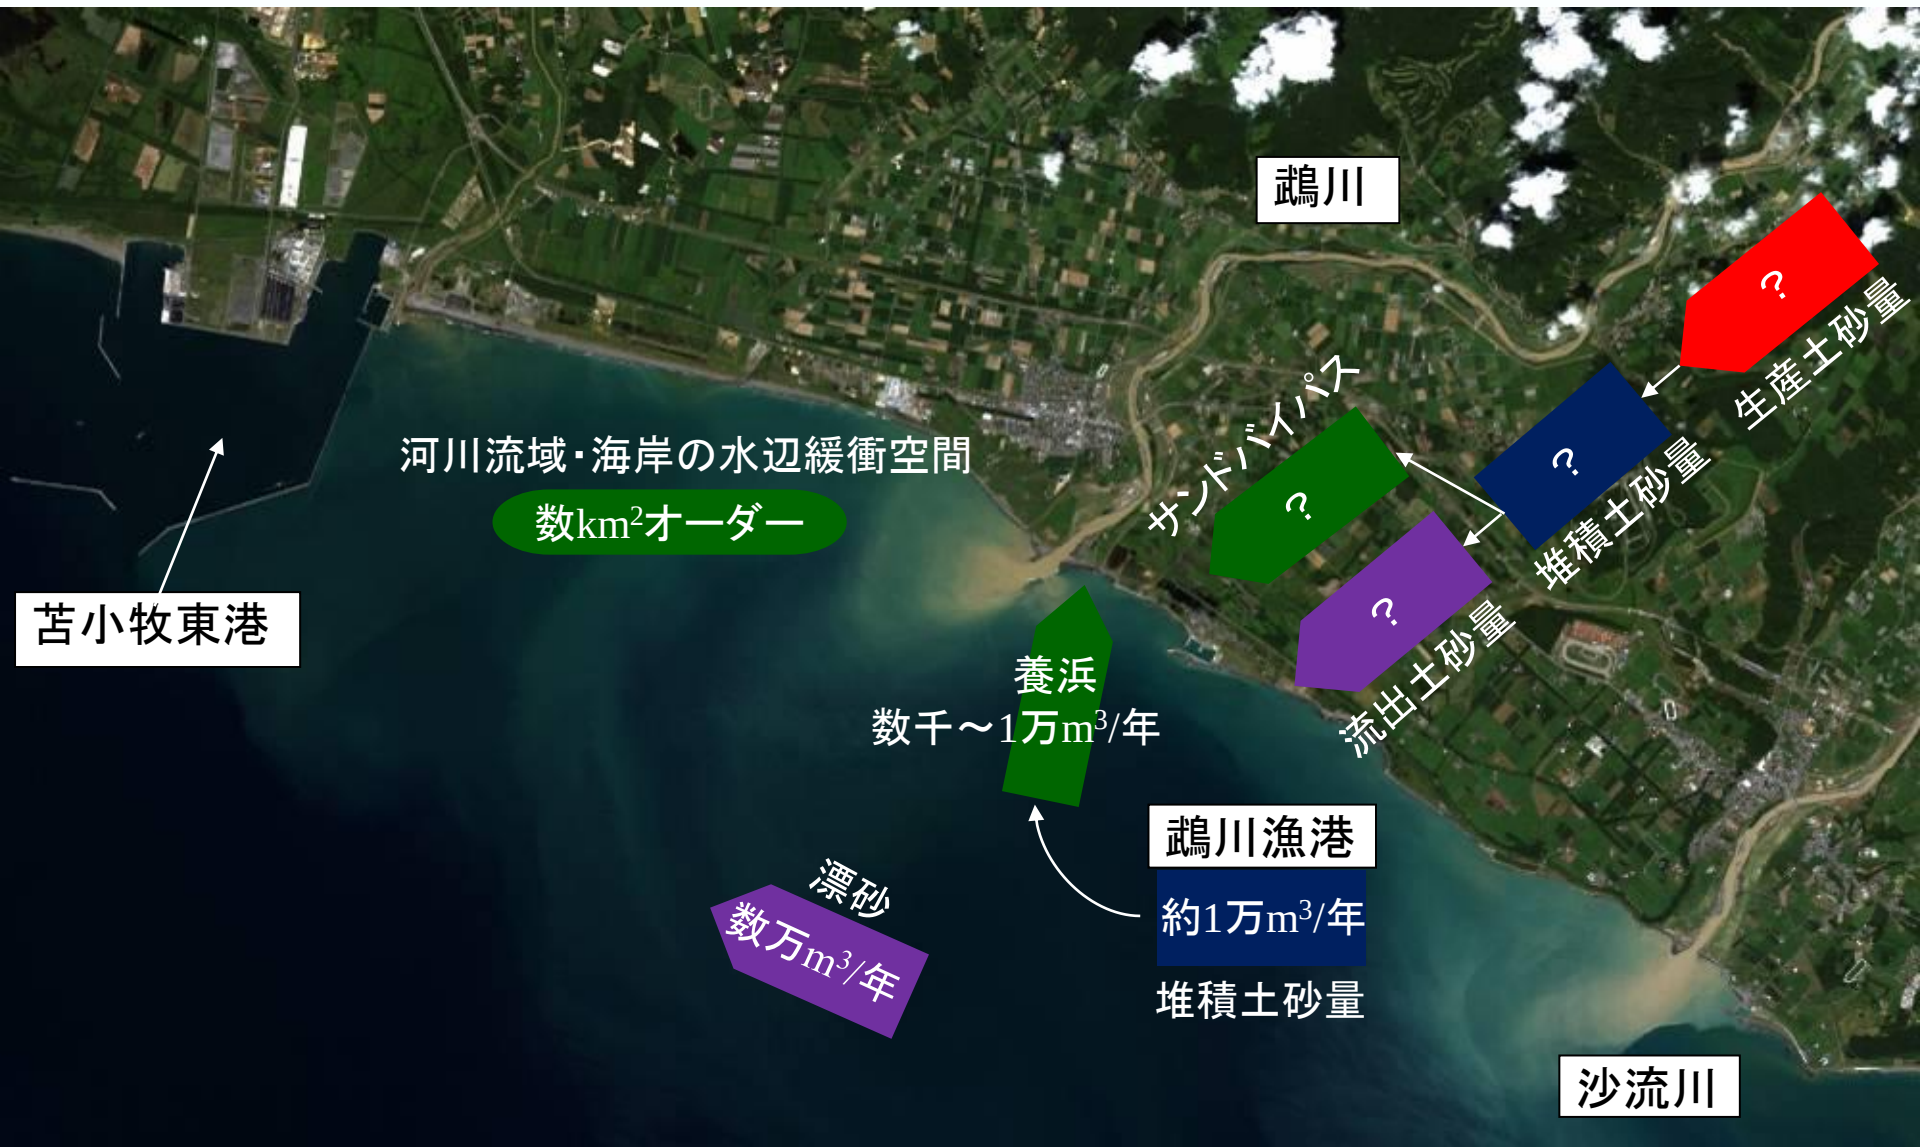
# 鵜川海岸に関わる土砂の動き

- 鵜川海岸は海岸侵食が激しく、1970年代後半から約20年間で汀線が300mも後退した。
- 侵食の原因は、河川土砂流出の変化と沿岸漂砂の変化と考えられている。
- 鵜川河口では、砂浜と貴重な干潟が失われつつある。
- 鵜川漁港の浚渫土砂を利用した養浜や、沙流川の掘削土砂のサンドバイパスなどの対策も行われている。
- 2007年から、鵜川海岸に関わる関係行政機関と研究者達の協働する鵜川プロジェクトが始まった。
- プロジェクトでは、山～川～海岸を繋ぐ土砂流出プロセスを解明し、土砂移動に関わる課題解決を目指す。
- 養浜やサンドバイパスの効果を検証し、他の地域の問題解決にも貢献することが期待されている。

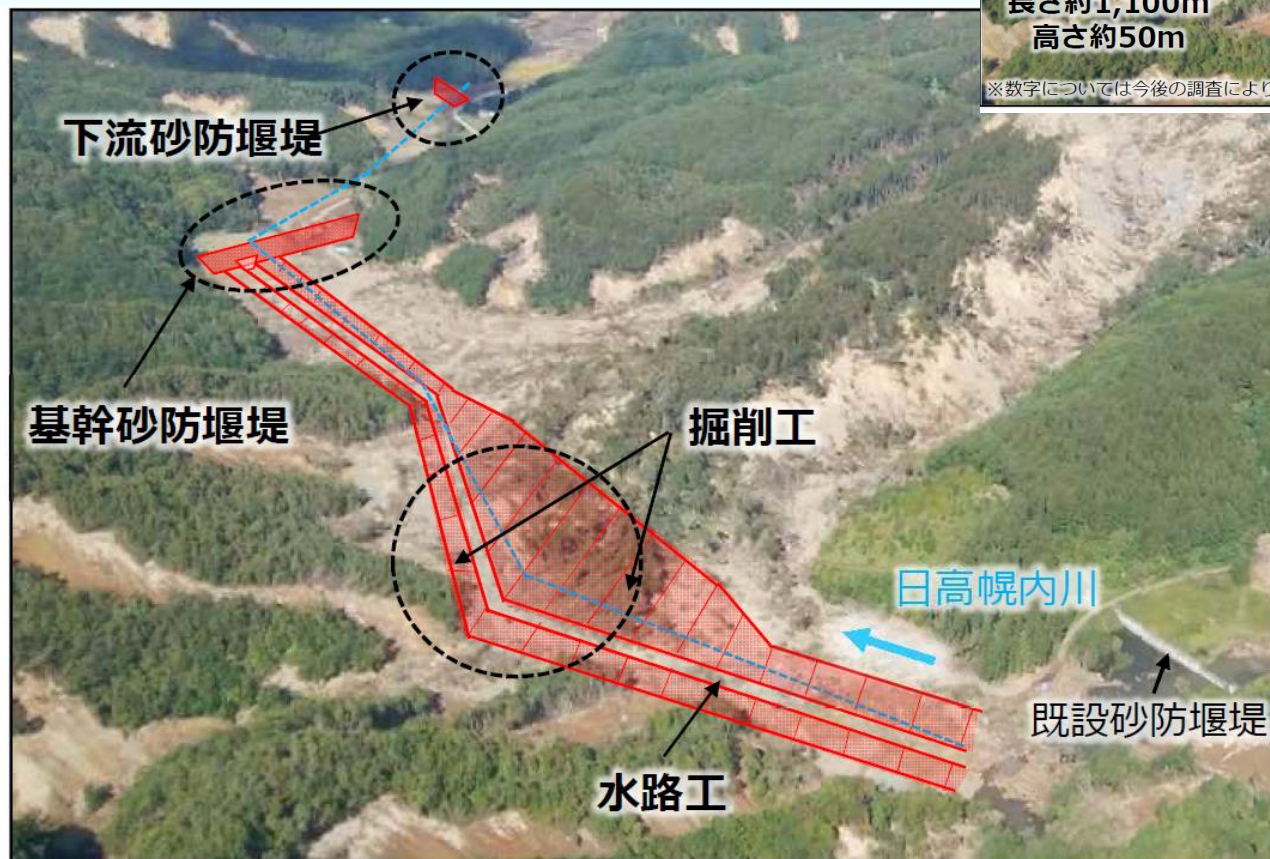
# 日高幌内川河道閉塞 対策工事概要
