## 令和6年度（公社）砂防学会北海道支部研究発表会

## 日高幌内川河道閉塞箇所の水文観測に関する振り返り

# VTOL固定翼ドローンに 搭載したLiDARによる有 珠山火口の微地形計測に ついて

# 崩壊跡地における土砂の再生産 -1973年北海道知内町小谷石地区で発生した土砂災害-

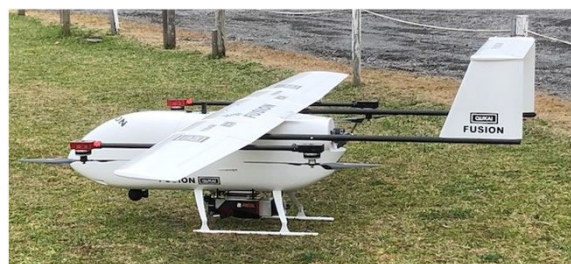
## 使用機材①

- 株式会社空解製 Qu-Kai MEGA Fusion3.5
- 日本リーグル社製 VUX120 23

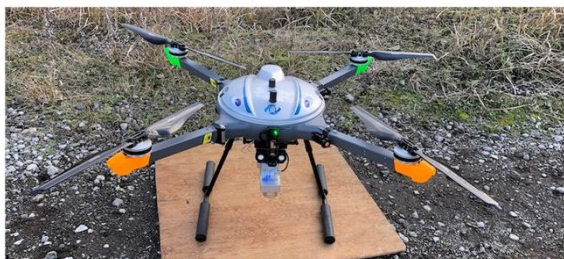
## 使用機材②

- TPホールディングス株式会社製 SkyMapper MK II
- GreenValley社製「LiAir V」+Sony製α5100
