令和4年8月深浦町の斜面崩壊について(速報)

2022 年 8 月 25 日 弘前大学 農学生命科学部 鄒青穎

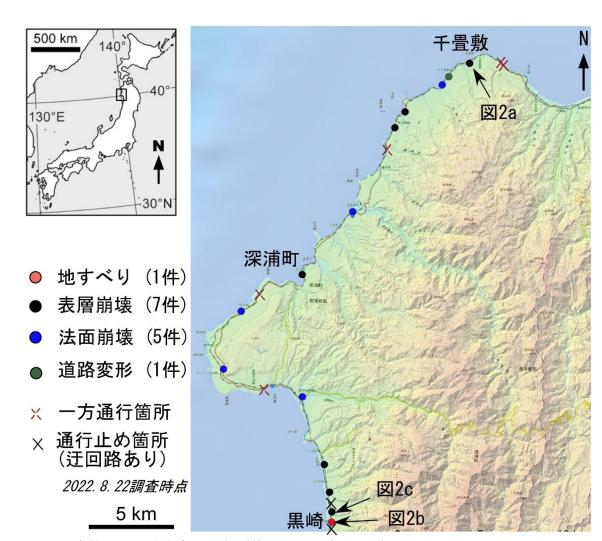
図1 調査範囲と土砂災害の分布(基図:地理院タイル)

図 1 は国道 101 号沿いの調査範囲における土砂災害の分布を示す。土砂災害は目視において 14 箇所の地点で発生しており、その内訳は地すべり 1 箇所、表層崩壊 7 箇所、法面崩壊 5 箇所および道路変形 1 箇所である。本速報では、筆者が調査できた範囲で確認できた 2 地点(図 1 と図 2)の調査結果を報告する。深浦町付近では 9 日の日雨量が 312 mmの過去最高を記録し(気象庁、2022a)、深浦の 8 月平均総雨量 174.9mm(気象庁、2022b)に対して約 1.8 倍となった。最大時間雨量 (9 日 7 時) 54.5mm、最大 24 時間雨量 324.5mm のいずれの観点から見ても青森県においては特に規模の大きい降雨事例であった(青森県代表的な降雨情報は、鄒ら (2022) を参照されたい)。

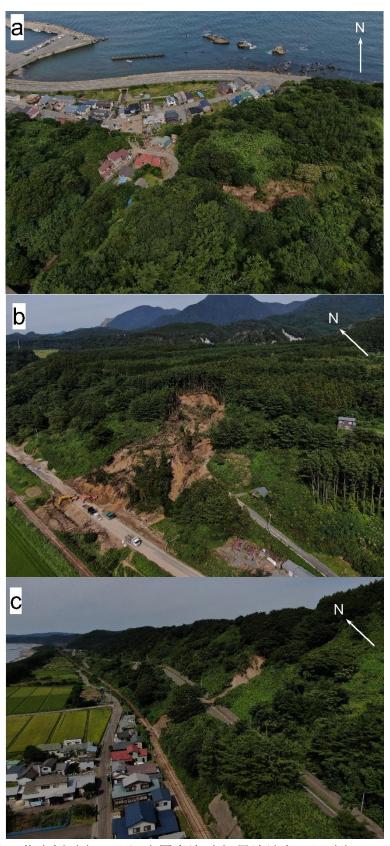
図2 土砂災害の代表例(a) 田野沢表層崩壊(b) 黒崎地すべり(c) JR 五能線まで到達した流出土砂(黒崎地すべり地から約650mの箇所)(撮影日:2022.8.22)

この崩壊は、段丘を開析する谷筋にあり、西南西に向いた斜面に発生した(図2aと図3)。谷地形を流出した土砂が流動化して土石流となり、下方の家屋に衝突して倒壊させ、押しつぶされ傾いた家屋はJR五能線まで押し寄せた(図4a)。土砂は、線路から水平距離約135m、比高約23m離れた斜面崩壊に起因するものである。被災状況は、全壊・半壊家屋3戸(図4)。地元での聞き取り調査によると崩壊は9日15時頃に発生したと推定される。近隣の青森県の設置する雨量計(晴山)によると、災害発生時刻付近の雨量強度が60mmであり、崩壊は降雨強度のピーク付近で発生した可能性があると考えられる(図5a)。

国道 101 号白神岳登山口駅周辺で比較的規模の大きい地すべりが発生した(図2bと図7)。地すべりは幅約55m、最大斜面長約600mに及ぶ地すべりである。ドローンによる写真測量によれば、崩壊面積は8,818m2、最大深さは12m、崩壊土量は約4×10⁴m3と推定される。流出土砂は、JR五能線までに到達したか不明であるが、国道101号に土砂の堆積痕跡が見られるため、国道まで到達したと考えられる。また、国道101号のこの区間では、8月9日14時により全面通行止めとなっており(青森県県土整備部道路課、2022)、道路が崩壊土砂により寸断されたと考えられる。なお、地すべりの発生時刻は、今後の更なる調査が必要であるが、全面通行止めとなった14時の直前頃と推定される。一方、近隣の青森県の設置する雨量計(大間越)によると、推定災害発生時の累積雨量が170mmであり、降雨強度のピーク(47mm)の2時間後で発生した可能性があると考えられる(図5b)。

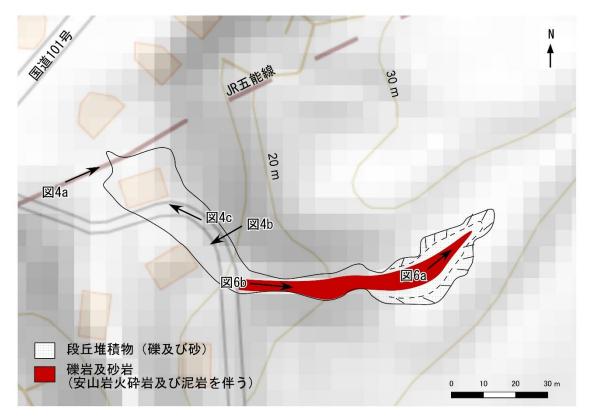
図3 田野沢表層崩壊における地形と地質及び土砂移動範囲(基図:地理院タイル)

崩壊源頭部は、比高 2.5m で傾斜 3°の小規模で平滑な滑落崖からなる。崩壊源頭部には、崩積土が残存しているが、その形態が平滑であるため、残存する崩積土の量は少ないと判断される。ドローンによる写真測量によれば、崩壊源の面積は 533m²、平均深さは 2m、崩壊土量は 1,066m³である。

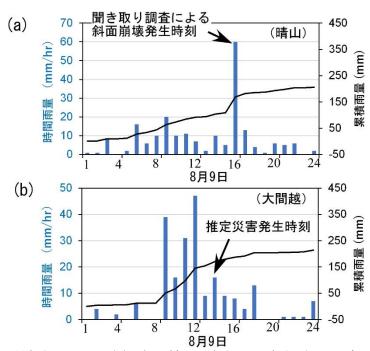
図5 (a) 晴山雨量観測所及び (b) 大間越雨量観測所で観測された時間雨量と累積雨量。雨量のデータは青森県河川砂防情報システム

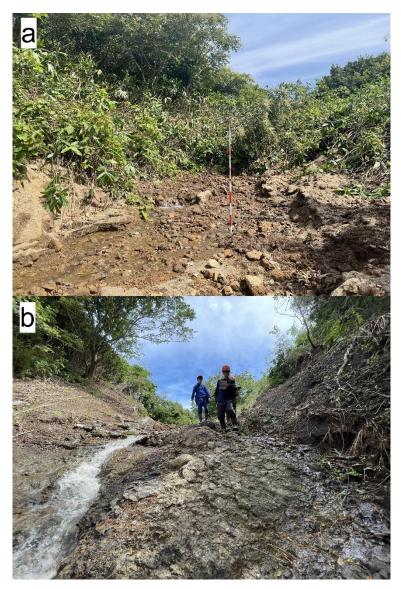
図6 (a)段丘堆積物(b)礫岩及砂岩(安山岩火砕岩及び泥岩を伴う)

滑落崖には主に礫及び砂からなる段丘堆積物が分布し(図 6a)、その下位には 礫岩及砂岩(安山岩火砕岩及び泥岩を伴う)の岩盤が露出している(図 6b)。この ような地質境界面から湧水も確認され、豪雨時には地下水が上昇し、崩壊を誘発 したと考えられる。

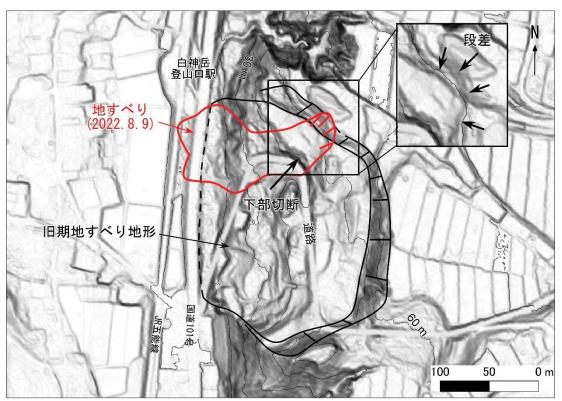
図 7 黒崎地すべりにおける地形及び地すべり地形(基図:航空レーザ測量地形データを用いて作成された斜度図)

地すべり頭部滑落崖は標高約 60m の段丘縁に形成され、旧期の地すべり地形の一部が再活動したものである (図 7)。地すべりの発生する前の航空レーザ測量地形データによると、崩壊発生前に滑落崖となる部分に連続的に分布する高さ 1m-5m の段差が形成されており (図 7)、斜面が崩壊発生する前に変形を受けていたことを示している。また、中腹斜面では、道路建設により斜面下部が切断され (図 7)、斜面の不安定化を助長したと可能性も考えられる。

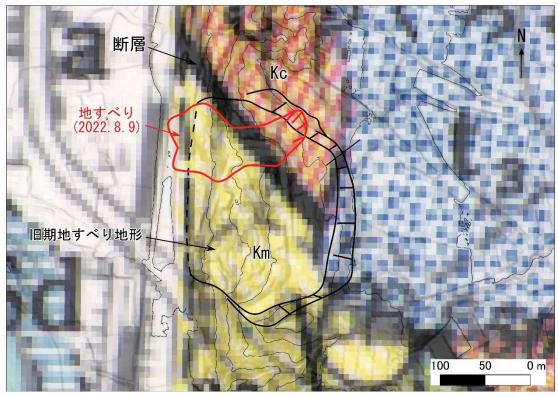
本地すべり地周辺の地質は、酸性軽石凝灰岩とその上位に分布する泥岩からなり、南西方向へ20°傾斜の流れ盤構造を成している(図8)(盛谷、1968)。また、上下の地層を区切る北西走向の断層が地すべりの中腹付近を通っている(盛谷、1968)。この地すべりの頭部はこの断層に沿って形成された可能性があるが、今後の調査が望まれる。また、断層による遮水とそれによる岩盤内の水圧の上昇にあるかも今後の課題である。

図8 黒崎地すべりにおける地質図(盛谷、1968)(Km:酸性軽石凝灰岩、Kc:泥岩)及び土砂移動範囲(基図:航空レーザ測量地形データを用いて作成された斜度図)
