関東大震災から 100 年「神奈川県内の土砂災害の歴史」

株式会社 防災地理調査 今村隆正

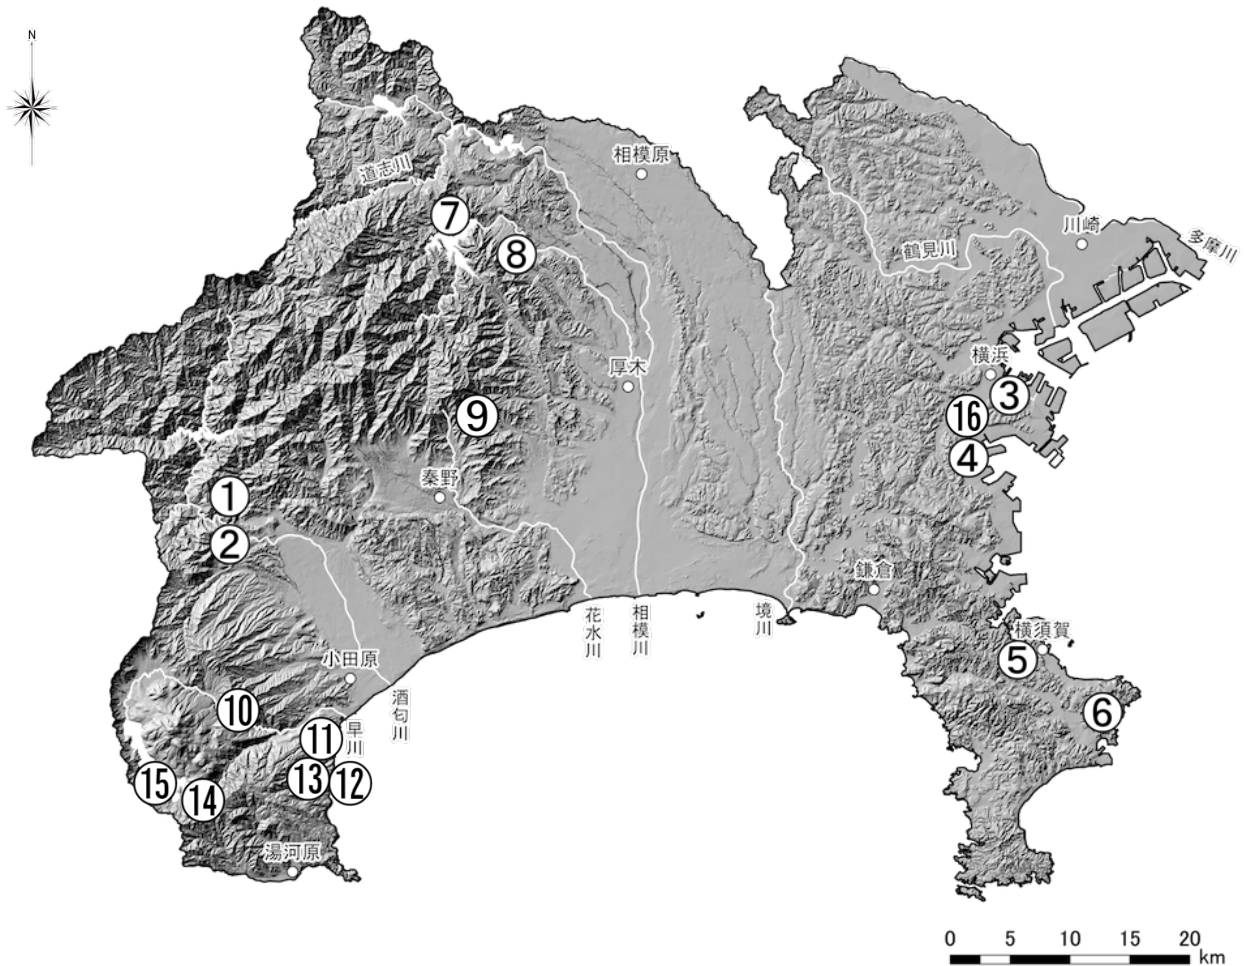
図1 神奈川県的主要な土砂災害発生位置図
(地理院地図に加筆)

表1に、神奈川県域における歴史時代の主な土砂災害事例を示した。また、図1は表1の丸番号に対応した位置図である。大正関東地震を誘因とした事例が突出して多いことが分かる。
