台風第 10 号に伴う十勝川中流部右岸支流域での土砂流出現場現地調査
開発局へりからの観察結果概要

北海道大学大学院農学研究院 国土保全学研究室 小山内信智
同 流域砂防研究室 古市剛久

飛行日時：2016 年 9 月 12 日（月）11:50-13:55

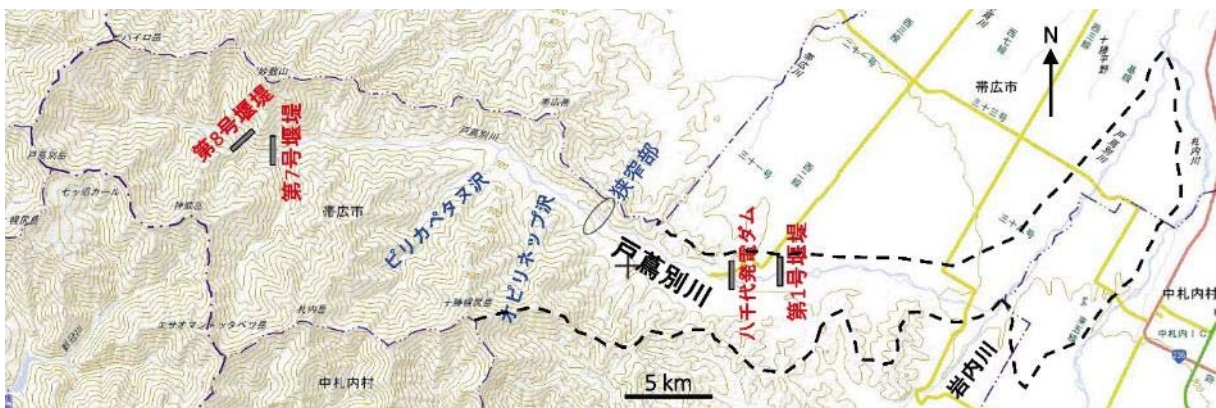
図 1. 戸蔦別川流域と主要地点

最上流の戸蔦別川第 8 号砂防堰堤（以下、「第 8 号堰堤」という）よりも上流で、複数の土石流が発生していることは 9 月 7 日のへり調査で確認できているが、それらは第 8 号堰堤堆砂敷の上流側までに停止しており、第 8 号堰堤にはまだ若干のポケット容量が残っている（写真 1-1）。第 8 号堰堤直下流の溪流は殆ど荒れておらず、第 8 号堰堤が上流からの土石流（写真 1-2）を完全に捕捉・処理した状況である。

第 8 号堰堤よりも下流側でも左岸、右岸双方のやや大きな支溪流の沢筋で土石流が発生しており、また戸蔦別川本川に面した斜面からも表層崩壊による土砂供給が多数見られる（写真 1-3）。しかしながら、本川に設置された砂防堰堤等によって、側方から供給された土砂はその都度捕捉・短期的貯留がなされ堰堤下流側の側岸侵食は限定的になったと考えられ、本川では戸蔦別川第 1 号砂防堰堤までは砂防設備の機能が十分に発揮されたと言える。

ただし、右支川オピリネップ川で発生した土石流（写真 1-4）は、大量の土砂を戸蔦別川本川に押し出し、直下の治山堰堤を破壊している（写真 1-5）。

また、戸蔦別川第 7 号砂防堰堤（以下「第 7 号堰堤」という）ではスリット部で多量の流木を捕捉している（写真 1-6）。

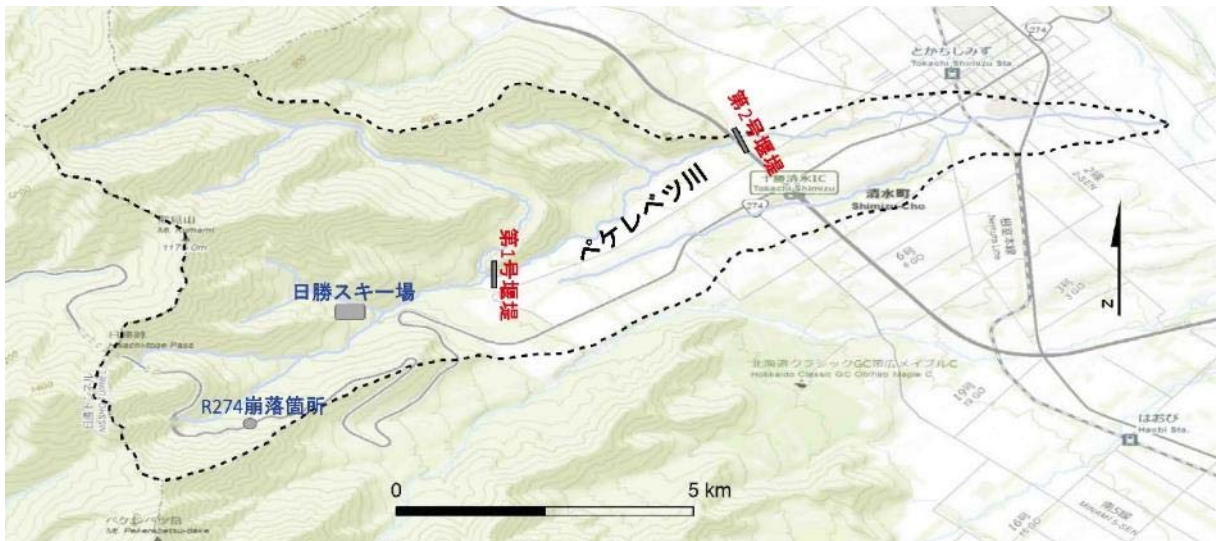
図 2. ペケレベツ川流域と主要地点

戸蔦別川などと同様に幾つかの大きな支溪流からも複数の土石流が発生しているが、主要なものは、①ペケレベツ川本川（日勝スキー場右溪流側）最上流からのもの、②本川分水嶺から 1km 程度下流に合流する右支溪（国道 274 号崩落部起因；写真 2-1）からのもの、および③日勝スキー場を挟む左支溪からのものの 3 つと見られる（写真 2-2）。

標高 490m 付近で日勝スキー場へ渡河するボックスカルバートが溪流中央に残っているが、この場所での土石流の通過幅は災害前の溪流幅の 5～10 倍程度であったと推察される。

これらの土石流は、日勝スキー場約 1.5 km 下流の谷地形出口付近（扇頂部付近）にあるペケレベツ川第 1 号堰堤（写真 2-3）において捕捉された後（10 万 m^3 以上）、更に下流に流れ込んだと推定され、その約 3.5 km 下流にある第 2 号砂防堰堤までの中

流部では激しい溪岸侵食が見られる（写真 2-4）。しかし第 2 号砂防ダム（写真 2-5）において概ね捕捉・停止された（30 万 m³ 以上）。第 1 号堰堤の堆砂敷き内の最大礫径は 1～2 m 程度であり、水通し中央部にはローブ状に盛り上がった堆積が見られる。堰堤直下にも同程度の礫径の巨石が堆積しており、魚道が破壊されているが、それよりも下流側は 1 km 程度狭い溪谷状の流路となって、側岸侵食が大きく進行した形跡は見られないことから、土石流形態での移動は第 2 号砂防ダムまでであったと推察される。

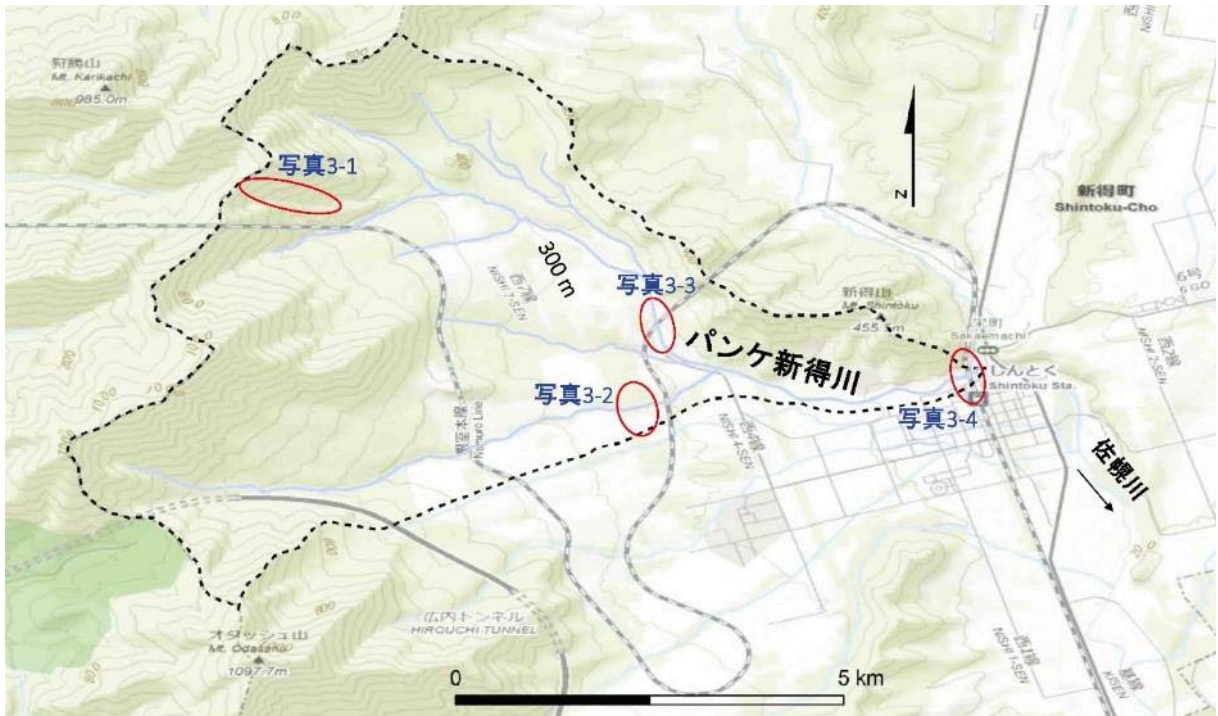
図 3. パンケ新得川流域と写真撮影地点

尾根部に近い斜面で3～4か所程度の表層崩壊があり(写真 3-1)、これらが土石流ないしは土砂流の発生源となっている。

上流部に砂防施設はないが、流下してきた土砂は、西七線等の農道が溪流を渡河する橋の部分などで閉塞し、周辺に土砂を拡散・堆積させている(写真 3-2)。標高 300 m 付近よりも下流の溪流には大量の土砂は供給されていないようである。

標高 300m 付近から下流、市街地の upstream 付近までは落差工と護岸による溪流保全工が整備されており(写真 3-3)、この区間での被害はほぼ皆無である。

JR 新得駅の北側の橋梁直上流で氾濫が発生しているが(写真 3-4)、これは橋梁部分が狭窄部となっており、ピアも複数入っていたため堰上げ湛水が発生したものであり、その水が橋梁南側の地盤を侵食したものと考えられる。
