災害報告

2016年8月30日台風10号による岩手県岩泉町及び宮古市における土砂災害 Sediment disasters caused by Typhoon No. 10 on August 30, 2016 in Iwaizumi town and Miyako city, Iwate

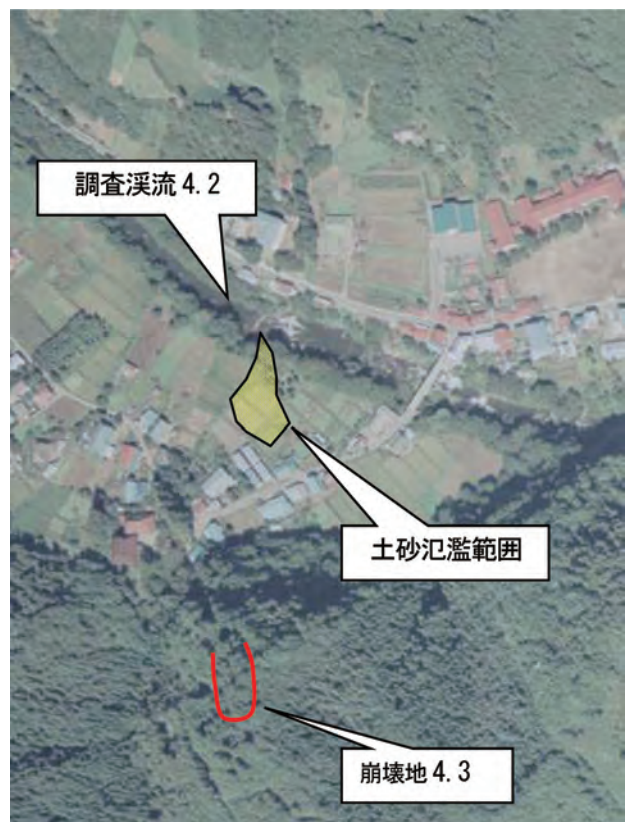
岩泉町小本川の大きな支川である大川上流部左岸沿いに本川本町地区がある。今回の豪雨により本地区の背後の支川 (流域面積; 0.14 km²) において土砂流出が発生した (写真-5)。谷出口付近の平均溪床勾配は約 18° で、地質は白亜紀前期の北上花崗岩類の分布域にあたり、花崗閃緑岩およびその風化物よりなる。

写真-5 崩壊地前の空中写真 (撮影日 1977年9月23日 CTO 773-C 11 A-31~32)

4.2で述べた本川本町地区の大川を挟んで対岸の同地区の集落で、家屋の裏山の表層崩壊が発生した(写真-5)。崩壊規模は長さ60m、幅20m、崩壊深1m、傾斜≒40°程度で、斜面の中腹から下方には土砂が残留している(写真-8)。崩壊面には花崗岩が部分的に確認される。崩落土砂は、含水比の高いマサ土からなり、崩壊地下端から20m程度の区間で停止している。崩壊前の空中写真からは、崩壊跡地に残っていた崩壊残土が流出したものと考えられる。崩壊土砂は、崩壊地下の民家を直撃したが、崩壊地下端か人家までに幅20m程度の平坦地があったことから、崩壊土砂の流速や流動深が減衰し、家屋に大きな損傷は無かった(写真-9)。
