2.2.2 宮城県内の土砂災害発生状況

2.2.2.3 斜面変動特性と分布の特徴

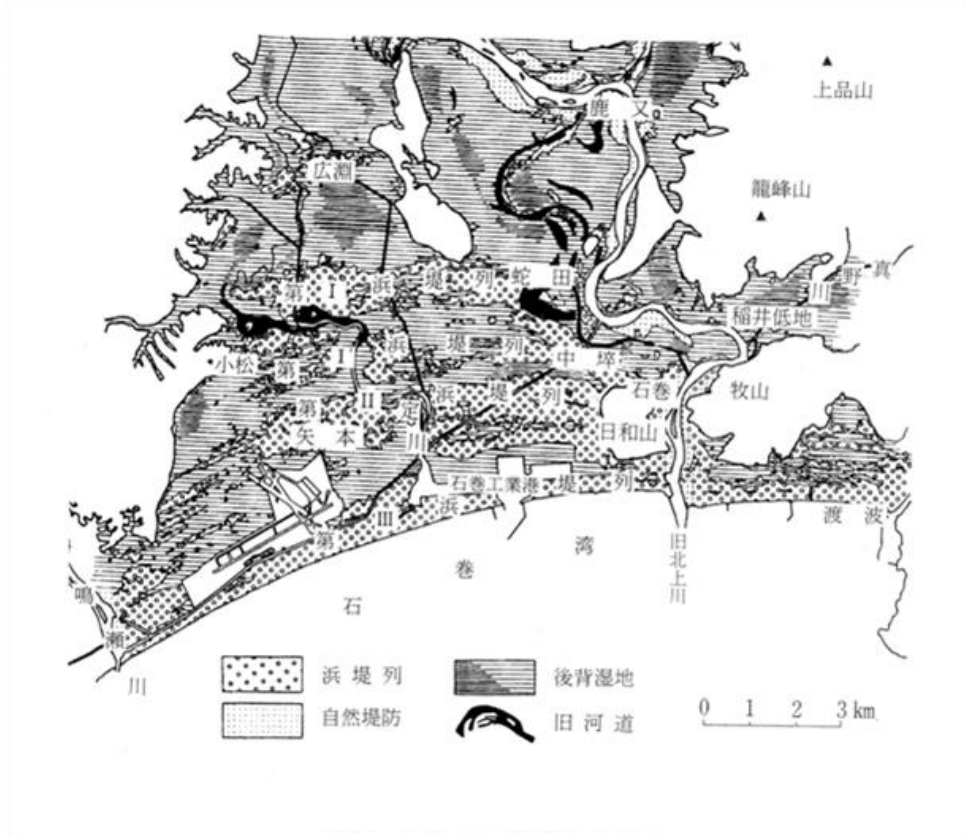
図-2-3 石巻平野臨海部の地形（松本，1991）

石巻市街地周辺地域は、先第三系硬質岩からなる小起伏山地が北上川沿いの沖積平野に面している所に崩壊が多い。5章で述べる松島湾周辺地域と同様に、石巻平野では内陸まで浜堤列が広がっていること（松本, 1991：図-2-3）から、石巻市牧山・渡波など縄文海進時に海岸侵食を受けた急斜面が多くなっていて、そこが崩壊しているケースが多い。

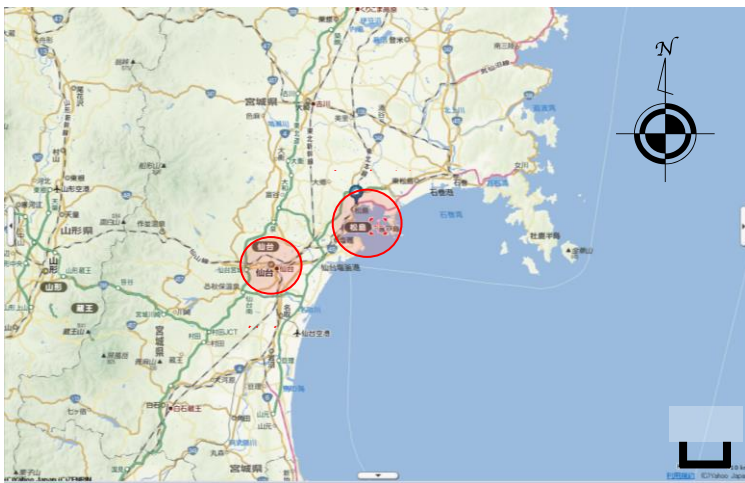
図-2-4 本節で述べる斜面変動集中域の位置

松島湾は仙台市の北東約 20km に位置している（図-2-4）。この周辺では、松島町から東松島市の鳴瀬川河口周辺にかけて広がる丘陵地や湾内の島嶼部の丘陵地で数多くの崩壊が発生している。

崩壊が多発しているのは約 10km 四方の範囲であり、今回の地震（本震，最大余震（4 月 7 日）のいずれかで発生したかは特定できず）で発生したとみられる 76 箇所（図-2-5、写真-2-1～2-3）の斜面変動を確認した（図-2-5、写真-2-1～2-3）。

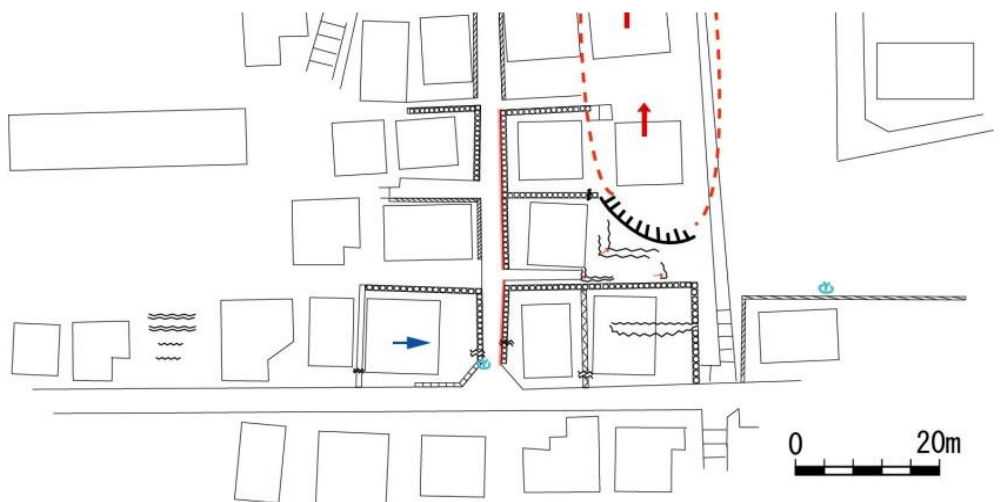
タント（株），2011）のに、その背後の宅盤ではキレツが拡大したことから、両地区の変動範囲は、動きの異なるいくつかの斜面変動範囲の集合体と言える。また、南光台2丁目で幅40m、長さ30mの範囲が1.4m移動した箇所では、その範囲の両側部に断続するせん断キレツは認められない。また、どの地区でも多くの宅盤で沈下が現れた。これらのことから、宅地斜面変状は、長時間の強い揺れで、凝灰質砂質盛土が沈下したり、小ブロック単位で同一方向でなく塑性変形で移動したものの集合体であり、やや急な斜面で変位が大きい場合に地すべりになったと推定される。
