## 2.2.4 栃木県内の土砂災害

#### 2.2.4.4.1 茨城県久慈郡大子町「浅川地区」の地すべり

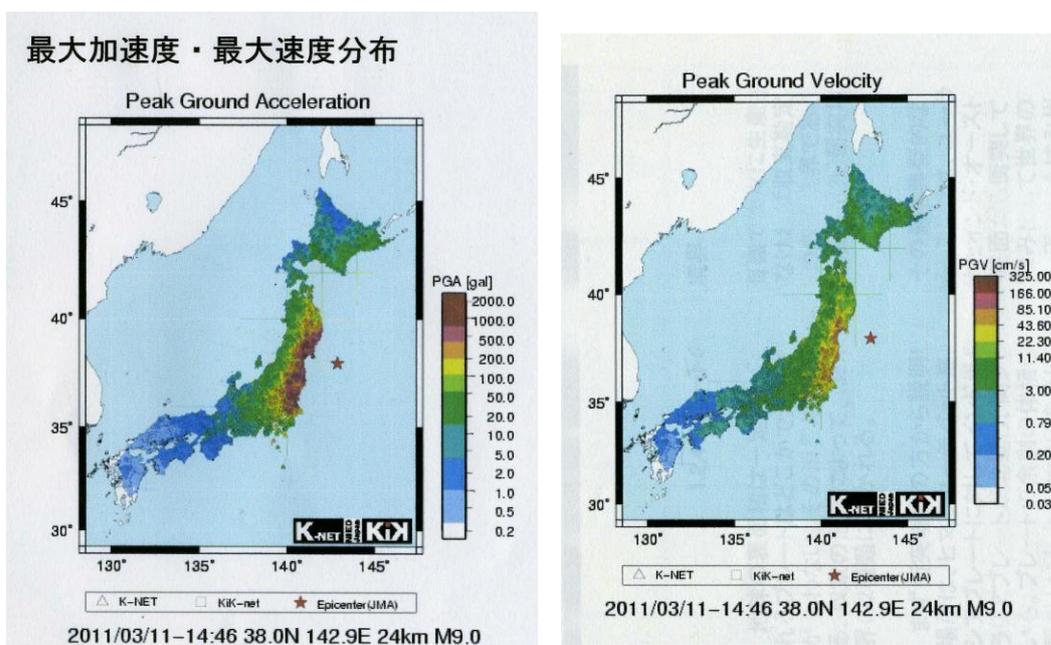
図-2.4.1 最大加速度・最大速度分布図 (NIED,K-NET より)

防災科学技術研究所の強震観測網K-NET、KiK-NETで観測された最大加速度分布および最大速度分布図を図-2.4.1に示す。200gal以上の強い加速度が青森県から千葉県に至る太平洋沿岸地域に広く分布していることが分かる。また、最大速度分布については宮城県から茨城県に至る地域で大きいことが分かる。
