2.3.6 航空LP測量データによる湯ノ岳・井戸

沢地震断層の判読

2.3.6.1 断層調査の経緯と概要

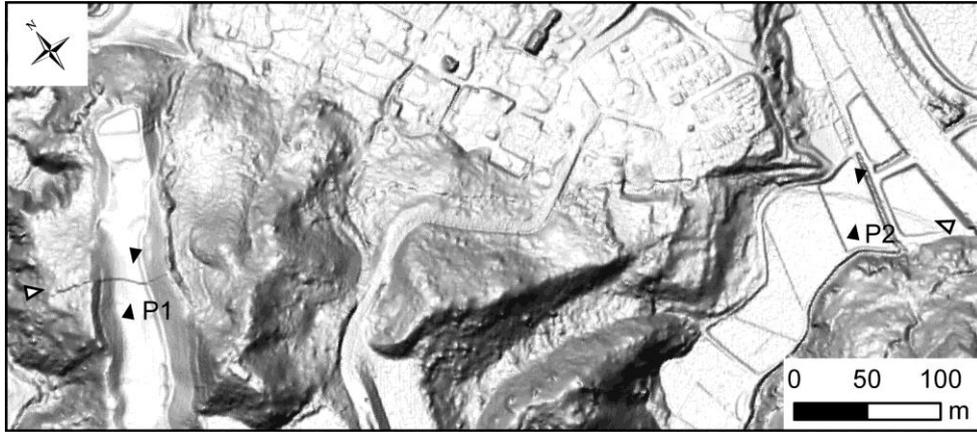
図-3.6.3 典型的な断層崖および撓曲崖の断面位

湯ノ岳断層について、航空レーザ計測データから断面図を作成した。断面図作成箇所の位置図を図-3.6.3 に示す。図-3.6.1 において湯ノ岳断層は NW-SE 方向の分布が認められるが、図-3.6.3 の範囲はその推定断層の、さらに SE 方向にある福島県いわき市常磐藤原町付近である。図中の P1 および P2 について地表地震断層の断面図を作成し、現地にて断面形状を観察した。
