平成28年熊本地震に係る 土砂災害第一次緊急調査団報告会

【 第 2 班 】

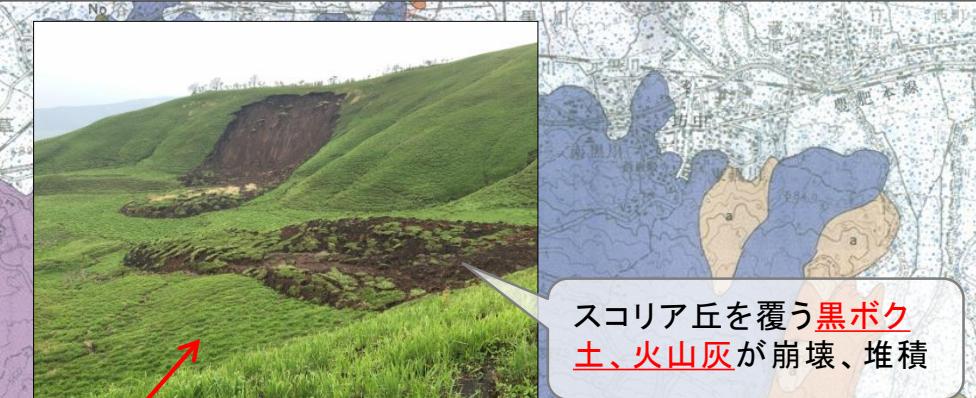
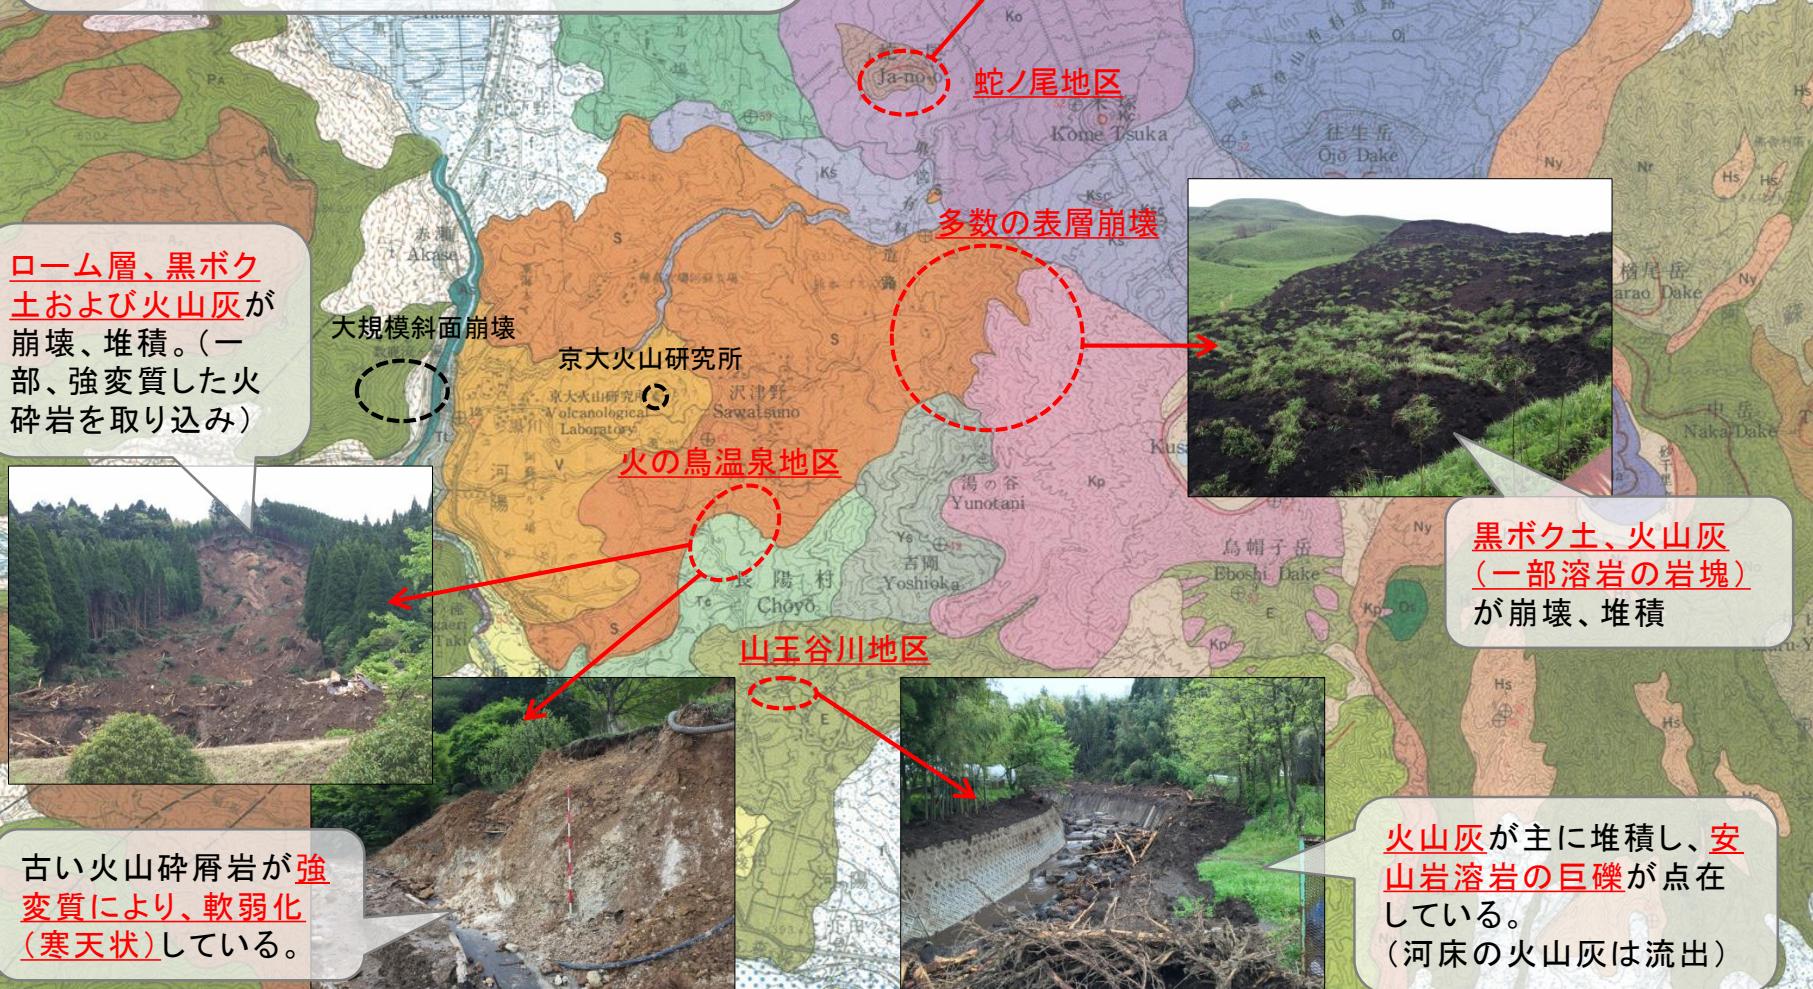
【崩壊地の地質状況】

- 基盤は、古い(約3~7万年前)溶岩や火碎岩からなり、その上の表層にローム層、黒ボク土および火山灰が堆積している。
- 「火の鳥温泉地区」は、主に表層が崩壊しており、一部、下の強変質した火碎岩を取り込んでいる。一方「蛇ノ尾地区」では、表層のみ崩壊している。

ローム層、黒ボク土および火山灰が崩壊、堆積。(一部、強変質した火碎岩を取り込み)

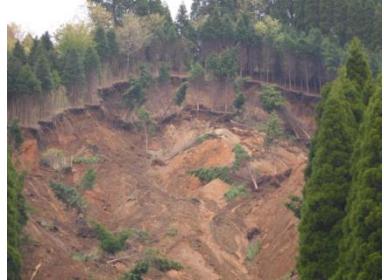
① 火の鳥温泉地区崩壊箇所イメージ図

■ 火の鳥温泉地区の崩壊拡大の可能性

崩壊が発生した箇所だけでなく、崩壊地として認識されていない周辺地域の樹林に覆われた尾根部や稜線部においても亀裂だらけの状況にあり、今後の地震および豪雨に伴う崩壊の拡大が懸念される。

- 崩壊背後の平坦部の亀裂は、隣接の崩壊背後を越えて延びており、拡大の可能性がある。
- 一方、被災したログ山荘火の鳥と下方の道路の間には、水田等の平坦地が数段あり、その下方に人家がある。
- 現状では直ちに下方の人家まで影響が及ぶ状況ではないが、滑落崖背後から大きく拡大する可能性について、伸縮計等によるモニタリングで監視する必要がある。

- 山荘が営業していない現状での危険性はあまり高くないが、応急対策として、堆積している土砂が、降雨によって侵食され、下方の道路へ流出堆積する可能性が高いので、排水路、道路との間の平坦面での土嚢積みの実施が考えられる。
- 恒久対策としては、現状では崩壊斜面のり枠工、横ボーリング、崩壊斜面下端の擁壁なし堰堤と排水路の設置が考えられる。崩壊地周辺の亀裂の今後の状況によっては、伸縮計などによる監視の必要性が生じる可能性がある。

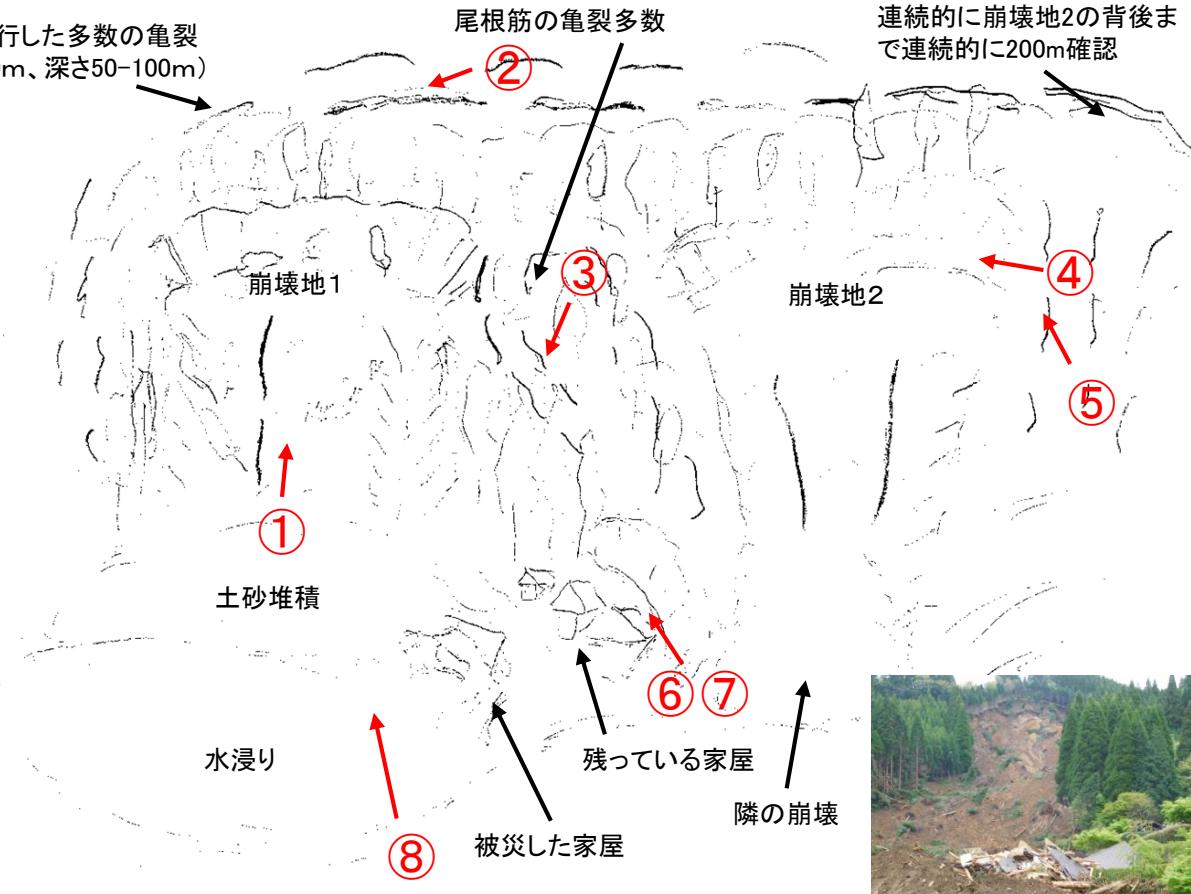
稜線と平行した多数の亀裂
(幅30-50m、深さ50-100m)

尾根筋の亀裂多数

連続的に崩壊地2の背後まで連続的に200m確認

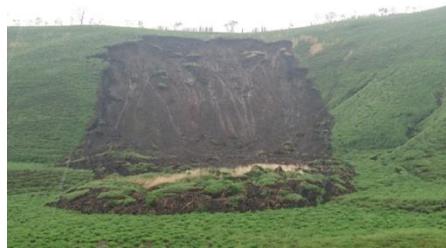
② 蛇ノ尾地区崩壊箇所イメージ図

■ 蛇ノ尾地区の崩壊拡大の可能性

- 遷急線前後と稜線まで亀裂が存在し、また、崩壊していない斜面脚部にも崩壊の前兆と思われる波打ち(皺状の景観)も存在する。
- 今回の崩壊箇所に限らず、それ以外の箇所についても、今後の地震活動や豪雨の際に、さらなる崩壊や、崩壊斜面の侵食等による土砂移動につながる可能性が高いと思われる。

- 保全対象人家等がないことから、人命保護のための緊急的なモニタリングや対策は当地区においては必要ないと考える。
- ただし、急斜面のある火口丘周辺では、当該箇所にかかわらず表層崩壊が多生じており、さらなる崩壊や崩壊斜面の侵食等による道路への土砂流出、放牧、景観等に課題が生じる可能性があり、それらへの対策は必要である。
