平成 28 年 8 月北海道上川町（層雲峡）で発生した土石流に関する調査（速報）

砂防学会では、平成 28 年 8 月 23 日の台風第 9 号に伴う大雨により北海道上川町（層雲峡）で発生した土石流に対して、北海道での豪雨による土石流発生事例、及び、土砂災害対策の施設整備により被害が出なかった事例であることから、土石流の実態・施設効果等について、現地調査を実施しました。

調査箇所：北海道上川町層雲峡地区 石狩川水系 黒岳沢、小学校の沢

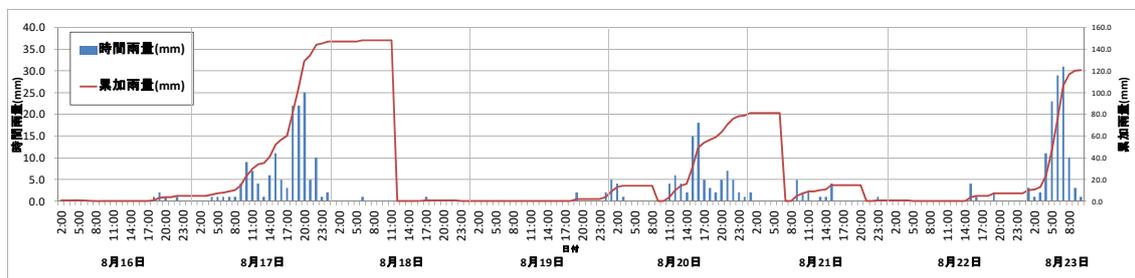
図1 降雨の状況 (観測所名: 国土交通省旭川開発建設部 黒岳雨量観測所)

・黒岳沢（図1）では、8月18日、20日、23日に前線・台風に伴う集中的な降雨（図2）があり、現地調査・石狩川合流点から約0.6km上流にある北海道開発局施工の黒岳沢川第1号堰堤（出水前は除石されていた。以下、砂防堰堤）に設置されたカメラ画像から、18日の降雨で土砂流的な流出、23日の降雨で土石流が発生したことが確認された（写真1～4）。23日の土石流の発生時刻は午前7:00ごろ（北海道開発局旭川開発建設部8/23記者発表資料）。
