# 平成 30 年北海道胆振東部地震土砂災害緊急調查団

# 第一次調查団 調查報告

調査日時:平成 30 年 9 月 13 日 (木), 14 日 (金) 調査地:北海道勇払郡厚真町

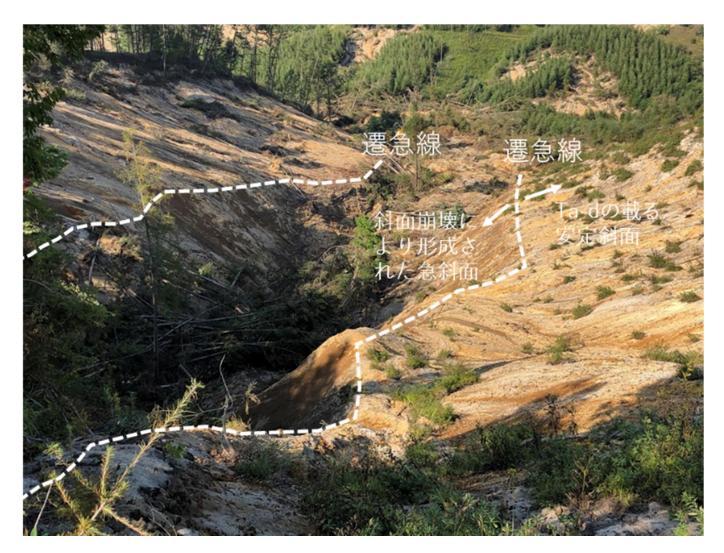
急線(図 5)で区切られる斜面上部と下部では含まれる火山灰の種類が異なる. 傾斜が比較的緩い上部で は 9000 年前に降下した Ta-d が最下部に見られるが(図 6), 傾斜が比較的きつい下部(35°以上)では Ta-d が見られないことが多い. 今回の斜面崩壊では Ta-d が残っていることから少なくとも 9000 年前以降は 安定していた上部斜面(勾配 20°~30°)でも崩壊が起こったという点が特筆できる. 表土層の層厚は斜 面上部で 2.5~3.5m 程度である. なお, 厚真川流域では Ta-d 降下前の恵庭 a 降下軽石堆積物(En-a; 15,000-17,000 年前)と支笏降下火砕堆積物 1 (Spfa-1; 40,000 年前)が厚く分布することが知られて いるが, 今回観察した斜面ではこれらの堆積物は確認できず,基盤に Ta-d が直接載っていた.

図 5. 谷地形内の遷急線の分布. 上部の緩斜面と下部の急斜面に分けられる

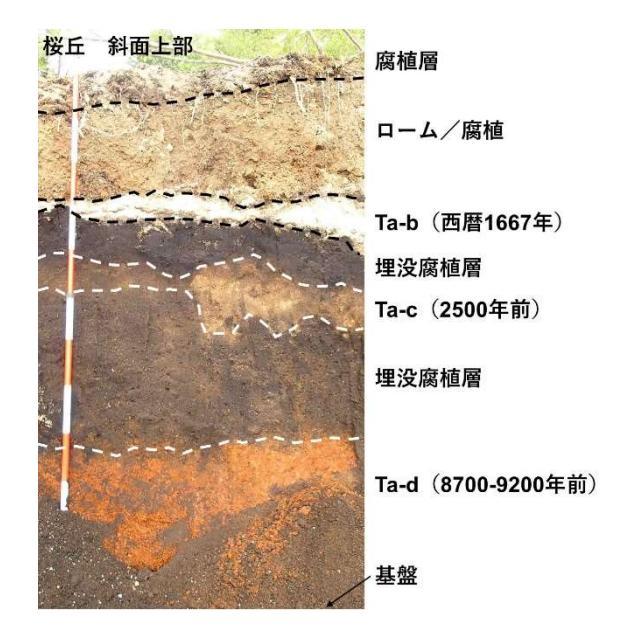
図 6. 斜面上部の土層構造

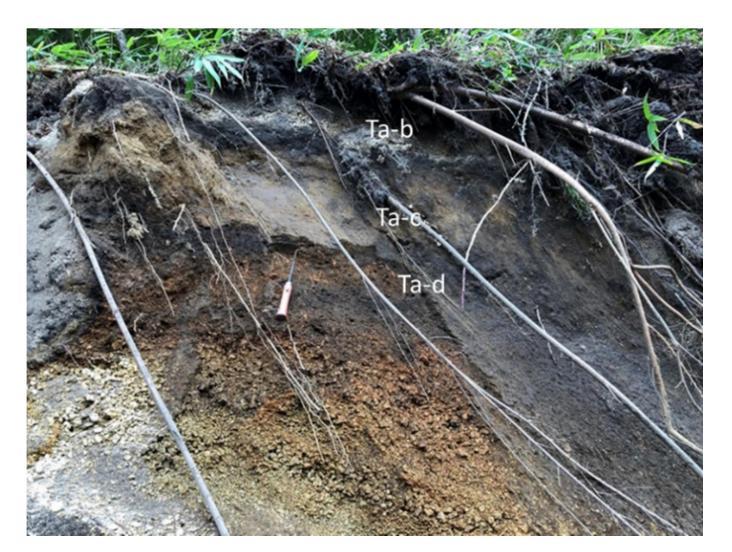
崩壊跡地や崩土中の倒木の観察からは、植生の根系が基盤風化層まで到達していたことは殆どなく、 Ta-c と Ta-d もしくは Ta-b と Ta-c の境界に根が密集しているゾーンが認められた(図 7). 流木の多く は Ta-d を根系に付着したまま流出しており(図 8), Ta-d 層上位に樹木の生育基盤があったことが裏付 けられる. この地域の斜面は 1970-80 年代に植林された樹齢 30-40 年程度、胸高直径 40cm 程度のカラ マツ林が多くを占め、そのほかコナラなどの落葉広葉樹の 2 次林も生育していた. しかし崩壊はいずれ のタイプの森林においても発生していた. 伐採地において、ササや草本が覆っていた斜面の根系の発達 深は更に浅く、そうした場合は上位の Ta-b 層を境界に流出していることが観察された(図 9).

図 7. 斜面上の火山灰分布と樹木の根系. Ta-b もしくは Ta-c 層下位の埋没腐植層に根系が集中しており、Ta-d より下位には根系は分布していない

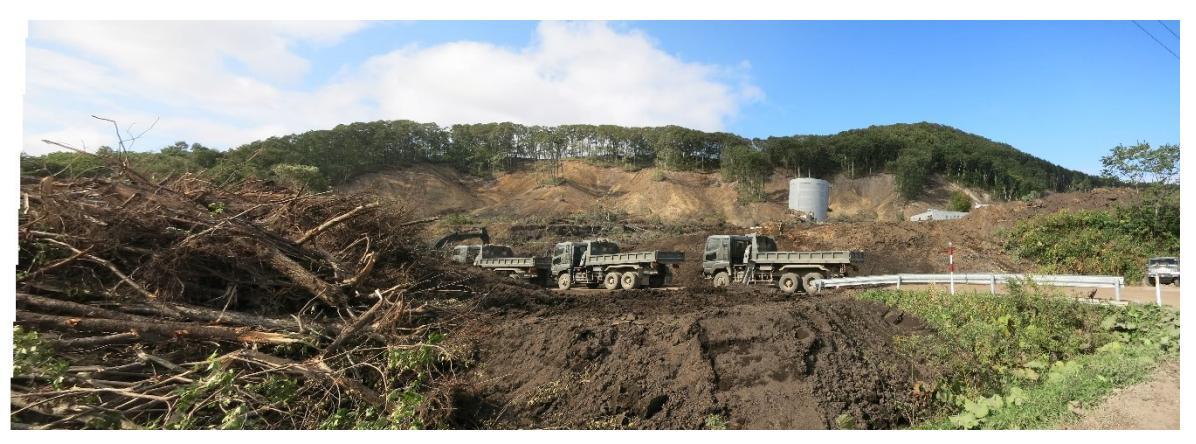
- (1) 共通事項
- ・ 崩壊斜面は、主に谷型だけからなる。
- ・ 頭部や側部の小崖の高さは 1m 程度で、吉野地区よりもやや浅い崩壊深である。
- ・ 崩壊源の下方斜面は、平坦面がほとんどなく、傾斜 5~10°未満(現在、精査中)の緩斜面が厚真川 の堤防付近まで続く。
- (2) 現地状況

写真 9 崩壊斜面全景

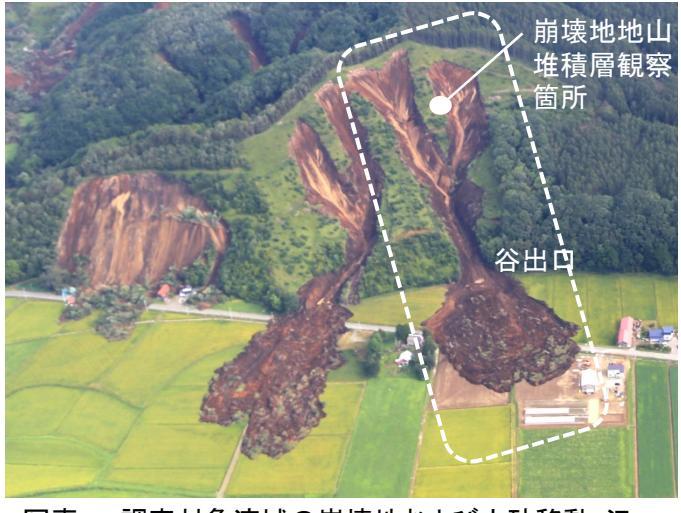
写真-1 調査対象流域の崩壊地および土砂移動・氾 濫・堆積区域(株式会社シン技術コンサル撮影)

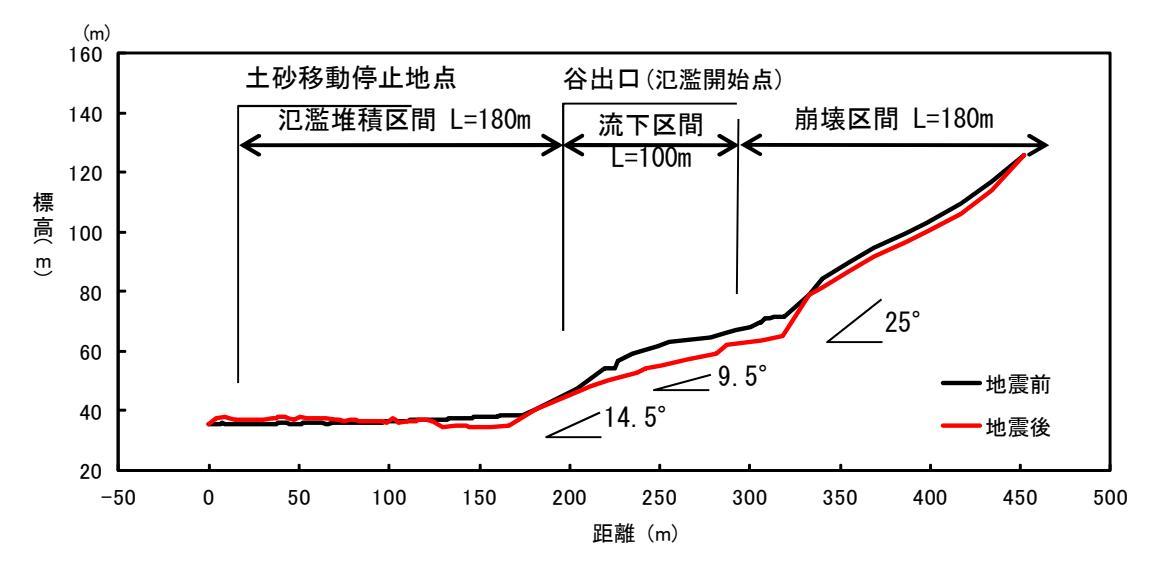
崩壊地から谷までの流下区間への崩土の流入角度は約20°と小さい。また、谷出口付近の常時流水の ある渓床上(2018年9月13日現在)には、流出せずに残った樹木の幹や植生などの現地の痕跡から判断し て、基盤岩となる泥岩上に、渓床幅2.0m、厚さ約1.0の土砂堆積層があったものとも推定される(写真 -2)。また、図-1の流下区間の上流端では、空中写真解析により、地震前と地震後の渓床高との差が約7m と計測された。よって、延長約100mの流下区間において平均4.0mの浸食が発生し、今回の土砂移動に よってこれらの多くが流出している(図-1参照)。仮にこの堆積層が飽和していたとして空隙率を0.5とす れば約400m<sup>3</sup>(=2.0m×4.0m×100m×0.5)の水量が存在していたことになり、そのような水も土砂移 動に加わった可能性が考えられる。

図-1 調査対象流域の縦断図(地震前の渓床高は国土地理院地図での読み取り 値をもとに現地および空中写真判読の結果から補正)

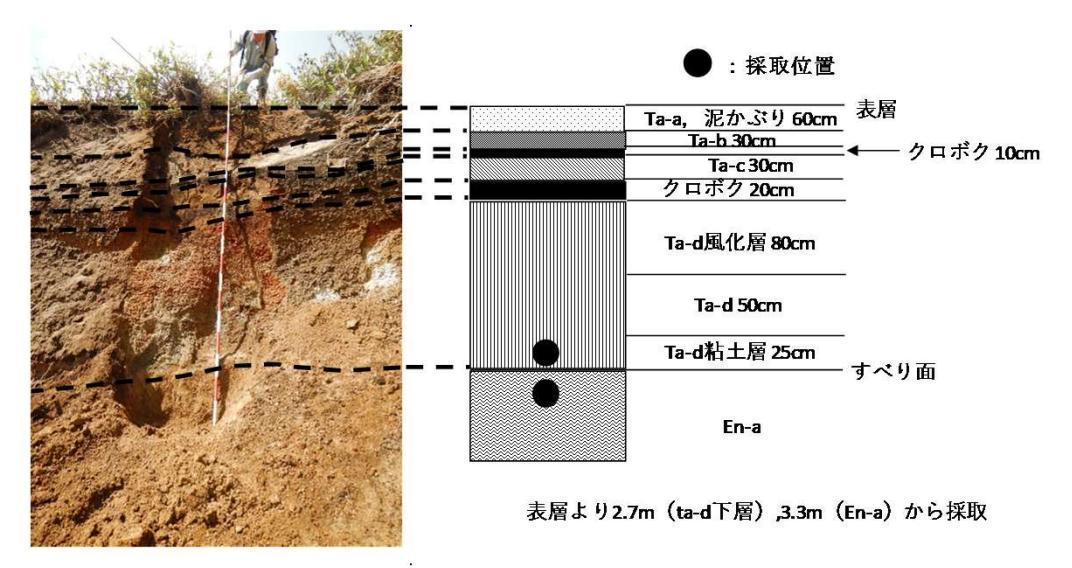
図-2 崩壊地の滑落崖の地山堆積層

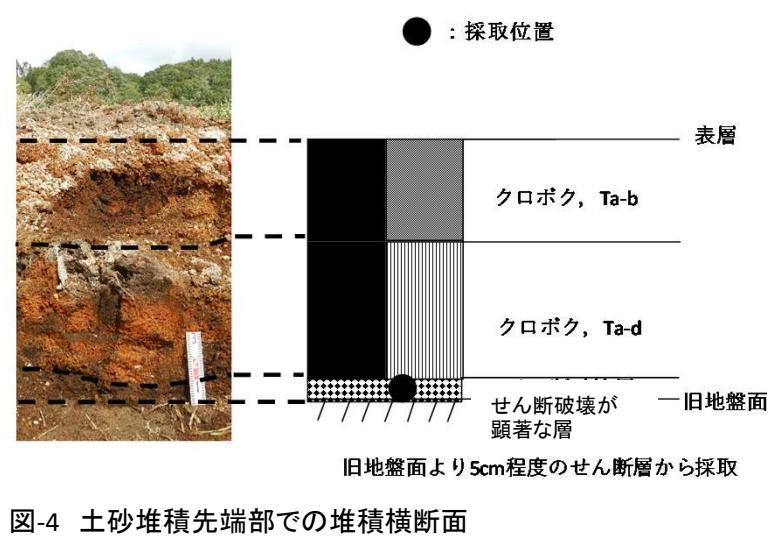
道路沿いから 75m 下流の土砂堆積先端部の層厚は約 1.2m である(図-4)。堆積土砂先端部(snout)の傾 斜角は、約 40 度と急こう配を呈している。堆積表面より下位にはブロック状の Ta-b とクロボクを含み、 クロボクが Ta-b に一部貫入している。さらに下位にはクロボクと Ta-d が含まれており、Ta-d は指でつ ぶれて湿り気があるほどの高含水となっている。堆積土砂の層界は不明瞭で内部構造は乱れており、ビ ンガム流体で特徴的な「プラグ」部分は認められない。旧地盤(畑)の直上位層(層厚 0.1m)の特徴は、前述 の道路沿いのそれと同様である。

(谷出口から180m下流,道路沿い(図-3)から75m下流)

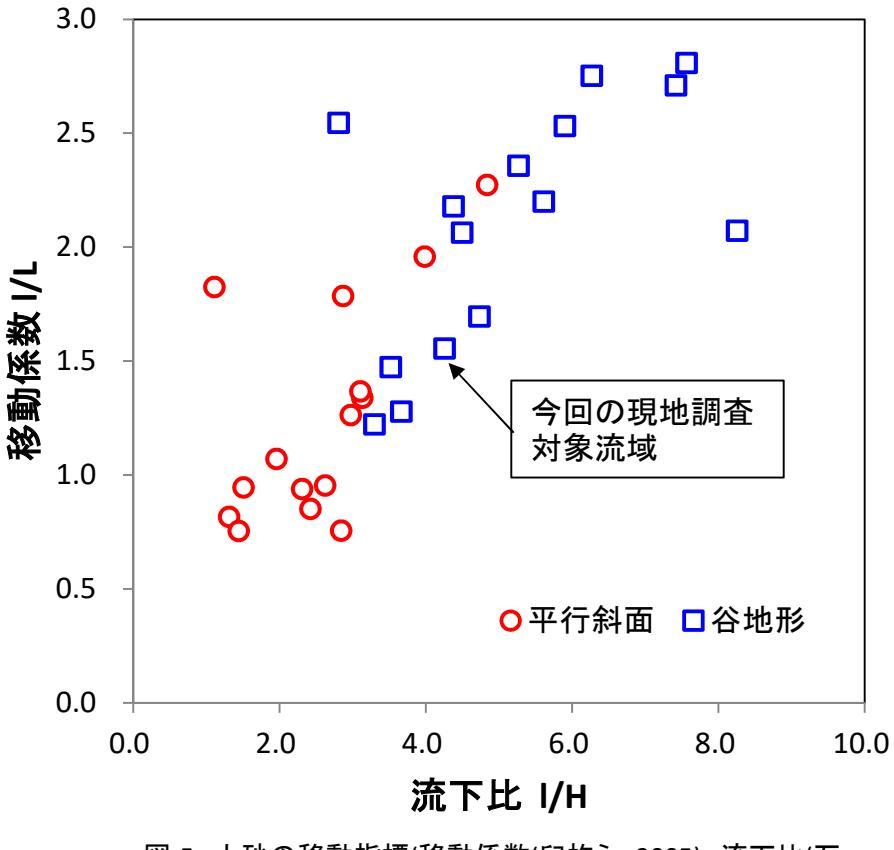
今回の調査地において、崩土の移動距離指標として先行研究により提案された「移動係数」(臼杵ら, 2005)と「流下比」(石川, 1999)を求めると、それぞれ、1.6、4.3 となる。さらに、今回の調査地を含め て、その近傍において、平行斜面における崩壊(15 事例)および谷地形を土砂が移動(15 事例)した合 計 30 事例を対象として、「移動係数」と「流下比」を算出した。その結果、「移動係数」は、平行斜面で は 0.8~2.3、谷地形では 1.2~2.8、「流下比」は平行斜面では 1.1~4.8、谷地形では 2.8~8.3 程度の値を 示す(図-5)。臼杵らは、移動係数が概ね 0.5 以上で土砂移動が「完全流動」、0.3 以上 0.5 未満で「不完全 流動」としている。また、石川によると、火山噴出物に覆われた地域において地震により発生した崩土 が谷地形を流下した 5 事例の流下比は 10~18 といった値を示している。特に、流下比が 7.5 以上の事例 は、崩土の堆積物表面の攪乱が著しいために土石流化したとしている。

図-5 土砂の移動指標(移動係数(臼杵ら, 2005), 流下比(石 川, 1999))についての比較

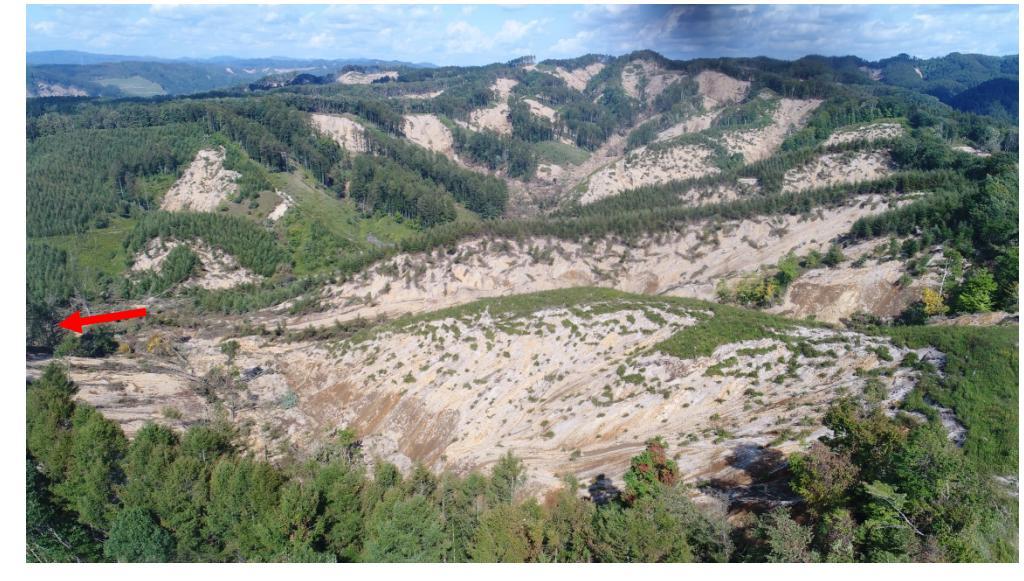
- ・東和川は,流域面積 4.9km<sup>2</sup>,幅 3m 程度,深さ 1m 程度の小規模な河川。 河道の状況から,平常時において流水はそれほど多くない河川と考えられる。
- ・東和川は,途中で右支渓(北側の流域)と左支渓(南側の流域)に分かれる。 両支渓の上流域の丘陵・山地部において,同程度,崩壊が集中的に発生している。(写 真1,2;今回の調査では,踏査は左支渓のみで実施。)
- ・左支渓の谷底平野の幅は約90m。
- ・上流域の谷底平野の両側の尾根部を除き,大半の斜面・谷地形において土砂移動現象 が発生。

・植生及び樹木の有無と崩壊発生に関係があるとは考えにくい。

写真1 右支渓の崩壊状況(右支渓と左支渓の間の稜線から上流側を UAV により撮影)

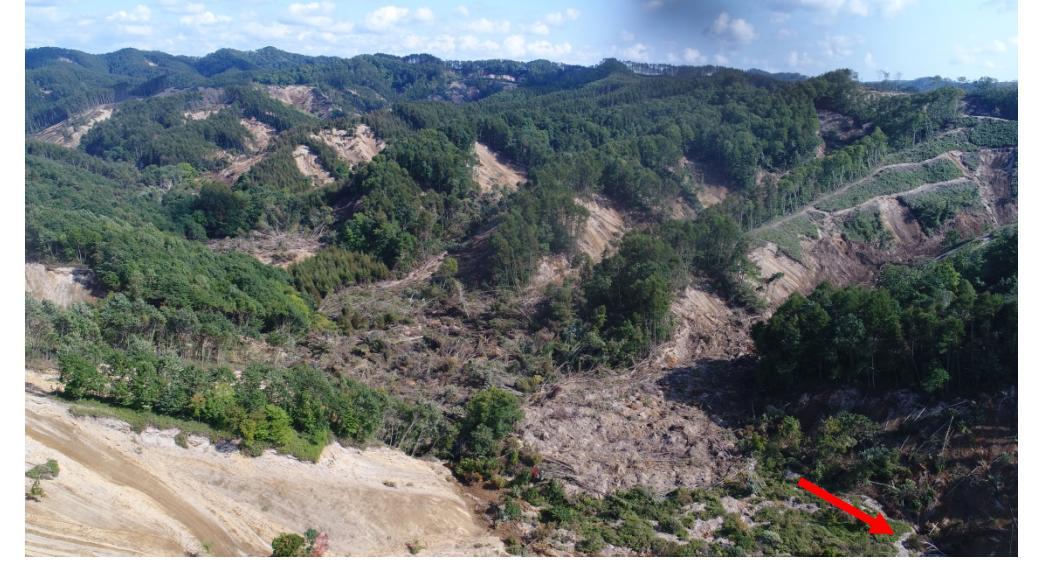
写真2 左支渓の崩壊状況(右支渓と左支渓の間の稜線から上流側を UAV により撮影)

- ・上流域の谷底平野は、両側の斜面・谷地形から土砂・立木により覆われている。
   表層崩壊による土砂移動の層厚は1m~2mであり(写真4)、谷底平野の土砂の層厚も
   同程度と考えられる。谷地形での土砂移動は流動距離が長く、谷底平野を完全に閉塞
   はしないものの、表層崩壊による崩壊土砂の上に、高さ5m程度の堆積厚で横断的に
   堆積している箇所もある(写真5)。
- ・谷地形からの土砂移動は、土塊があまりかく乱されず流動しているものと、かく乱があり流動距離の長いものの2種類が見られる。表層崩壊の箇所に比べ、崩壊深が深く、崩壊土砂量が多い(写真2)。
- ・左支渓内の谷底平野の堆積土砂は勾配 1/40 程度で堆積しており、土石流のような急激な土砂移動が生じるとは考えにくい(写真 2, 5)。

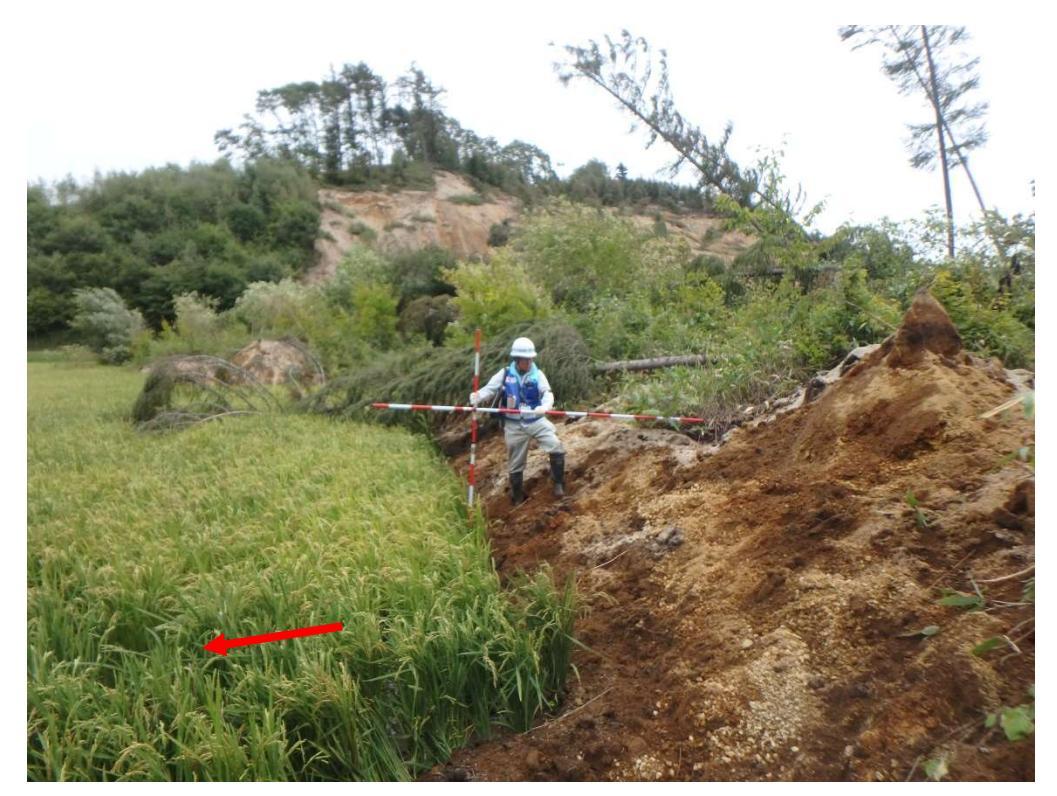
写真4 谷底平野への流出土砂の下流末端(左支渓)

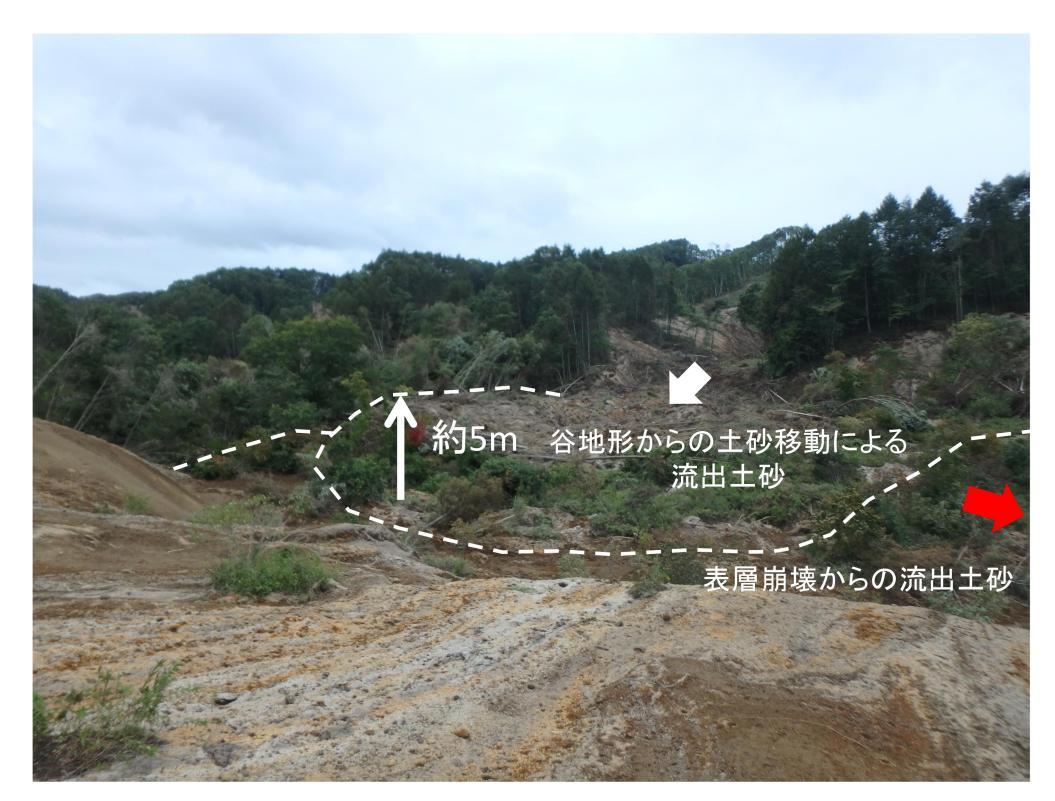
写真5 谷底平野への土砂流出の状況(左支渓)

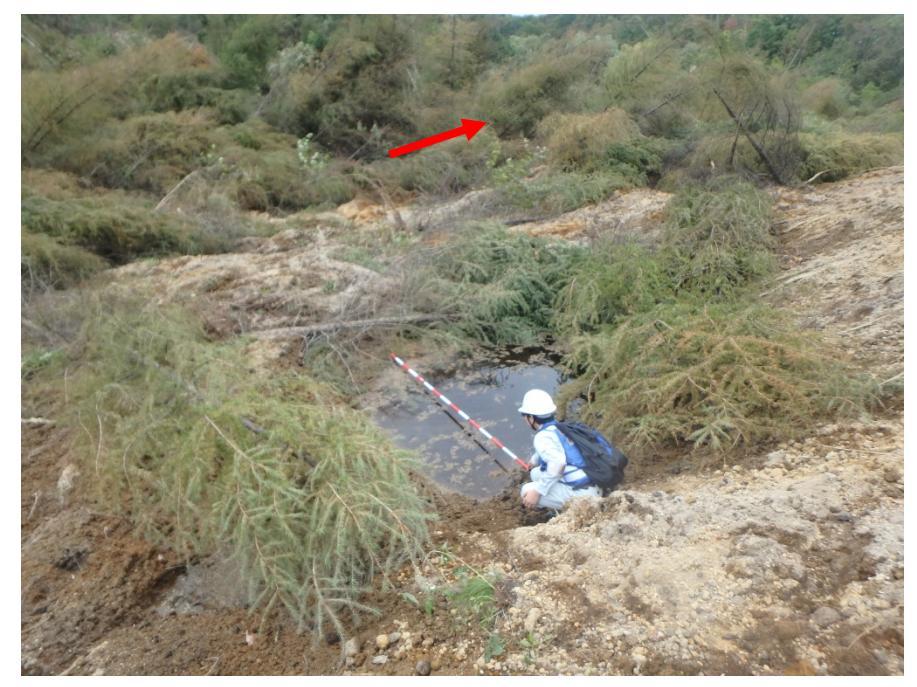
- ・残存する切り株からカラマツは 20~30 年程度で伐採・植栽されていると考えられ, 流域の倒木は細いものが多い。広葉樹の細い倒木もある(写真6)。
- ・谷底平野内にはところどころ数m程度の大きさの凹地に小池があり湛水が確認できる ものの、ダム状の湛水は確認できない(写真6)。

写真6 斜面崩壊下部に生じた小池(左支渓)

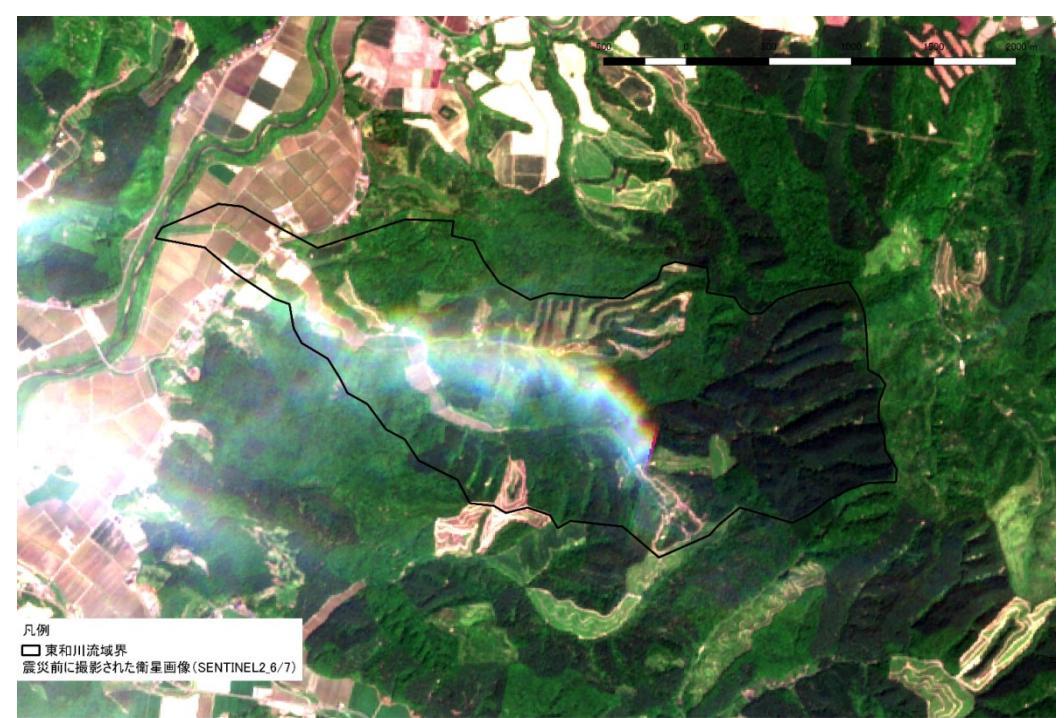
・東和川流域の崩壊のほとんどが今回の地震により発生(写真9,10)。

写真9 東和川周辺の平成30年6月7日の状況 (SENTINEL2 衛星画像より作成した TrueColor 画像)

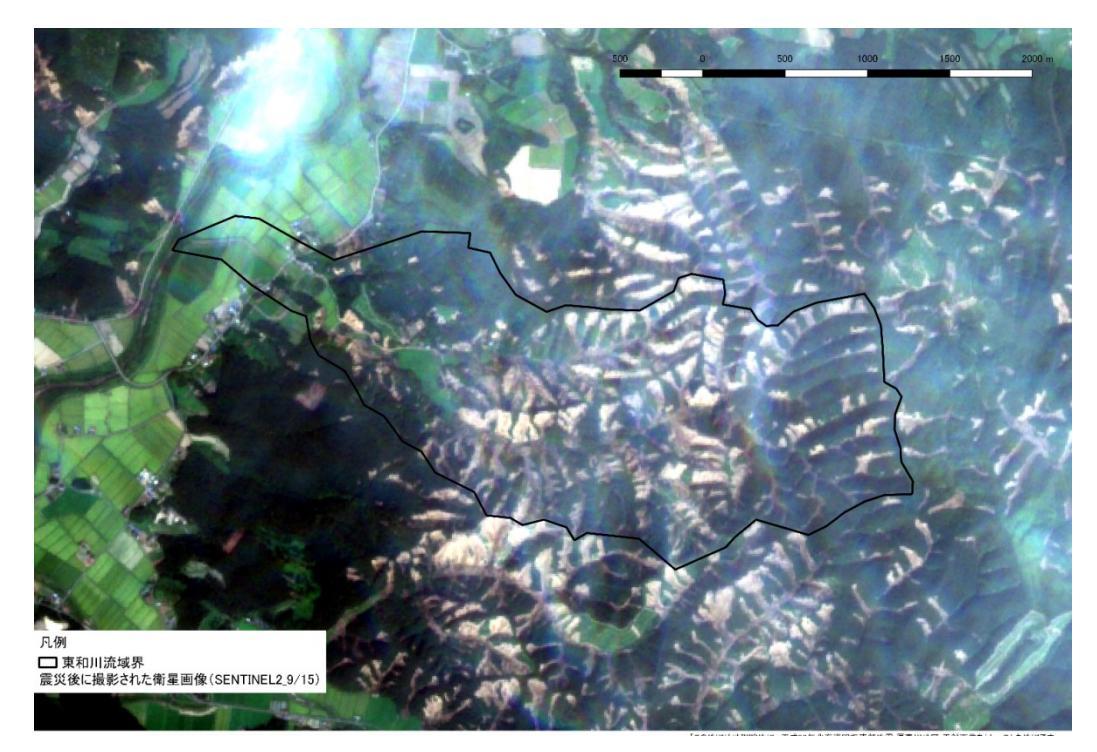
写真10 東和川周辺の平成30年9月15日の状況 (SENTINEL2 衛星画像より作成した TrueColor 画像)

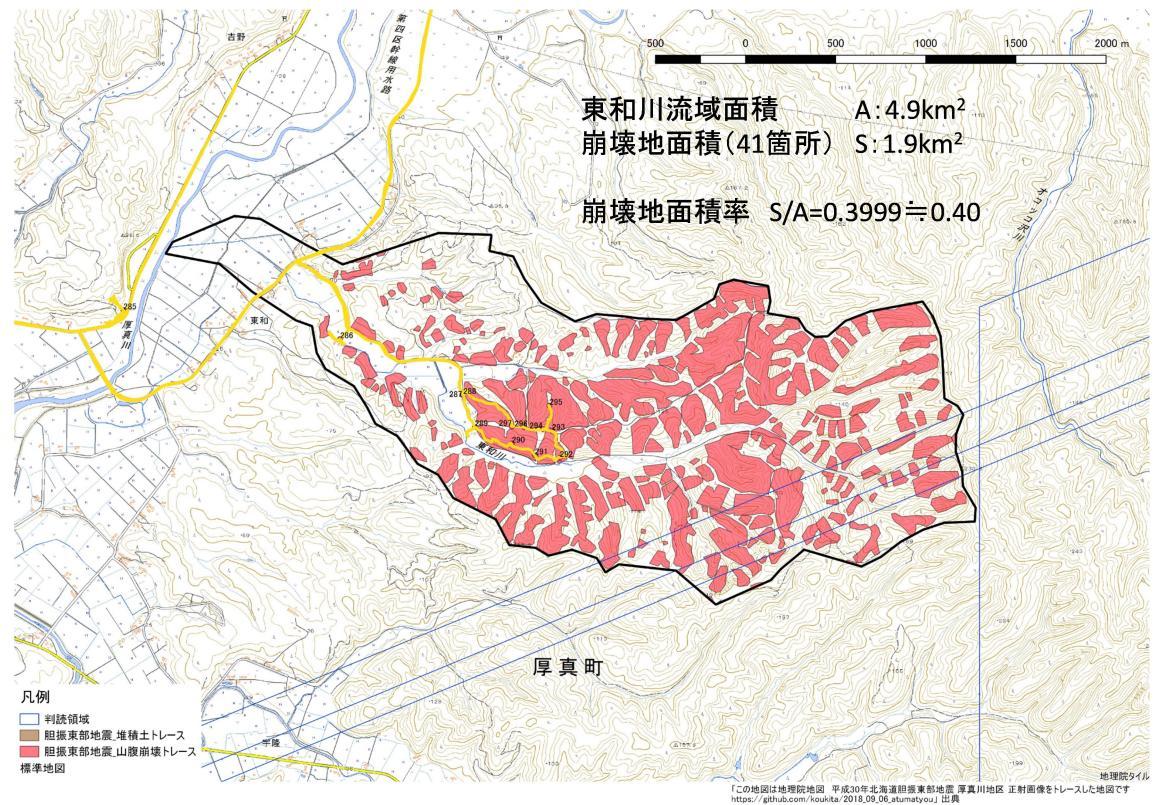
・東和川流域の崩壊面積率は約40%と推定される(図2)。過去の崩壊面積率の高い地 震災害の事例(表1,日本・台湾)と比較しても、東和川の崩壊面積率は大きな値で あると考えられる。(※崩壊面積率は、判読対象面積、判読対象範囲の取り方により、 変化しやすい指標であることに留意が必要。)

### 図2 東和川流域の崩壊面積率の推定
