砂防学会 平成30年度胆振東部地震土砂災害緊急調査団  
2018.10.25 東京会場

## D班：崩壊が集中する流域班

調査日：地上踏査 平成30年9月13日（木），14日（金）

調査対象地 東和川（厚真川左支川，流域面積約5.1km<sup>2</sup>）

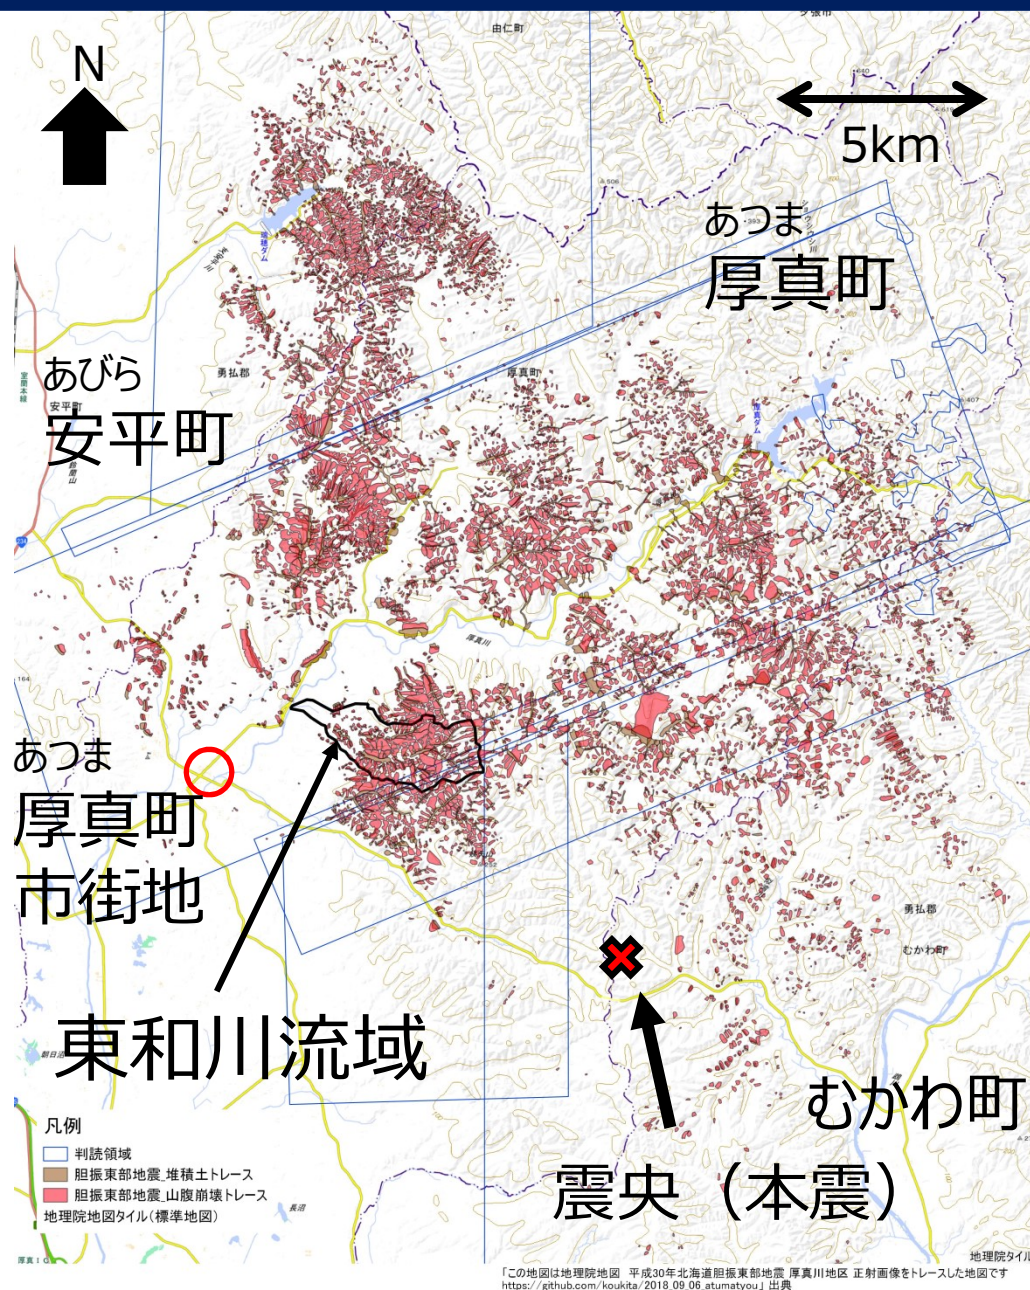
## <平成30年度胆振東部地震による崩壊地分布の概況>

- 厚真町を中心に，安平町，むかわ町に今回の地震による崩壊地が分布。
- 崩壊地が集中する流域が厚真町，安平町に存在。
- 崩壊地が集中する流域の代表的な流域である東和川において現地調査を実施した。

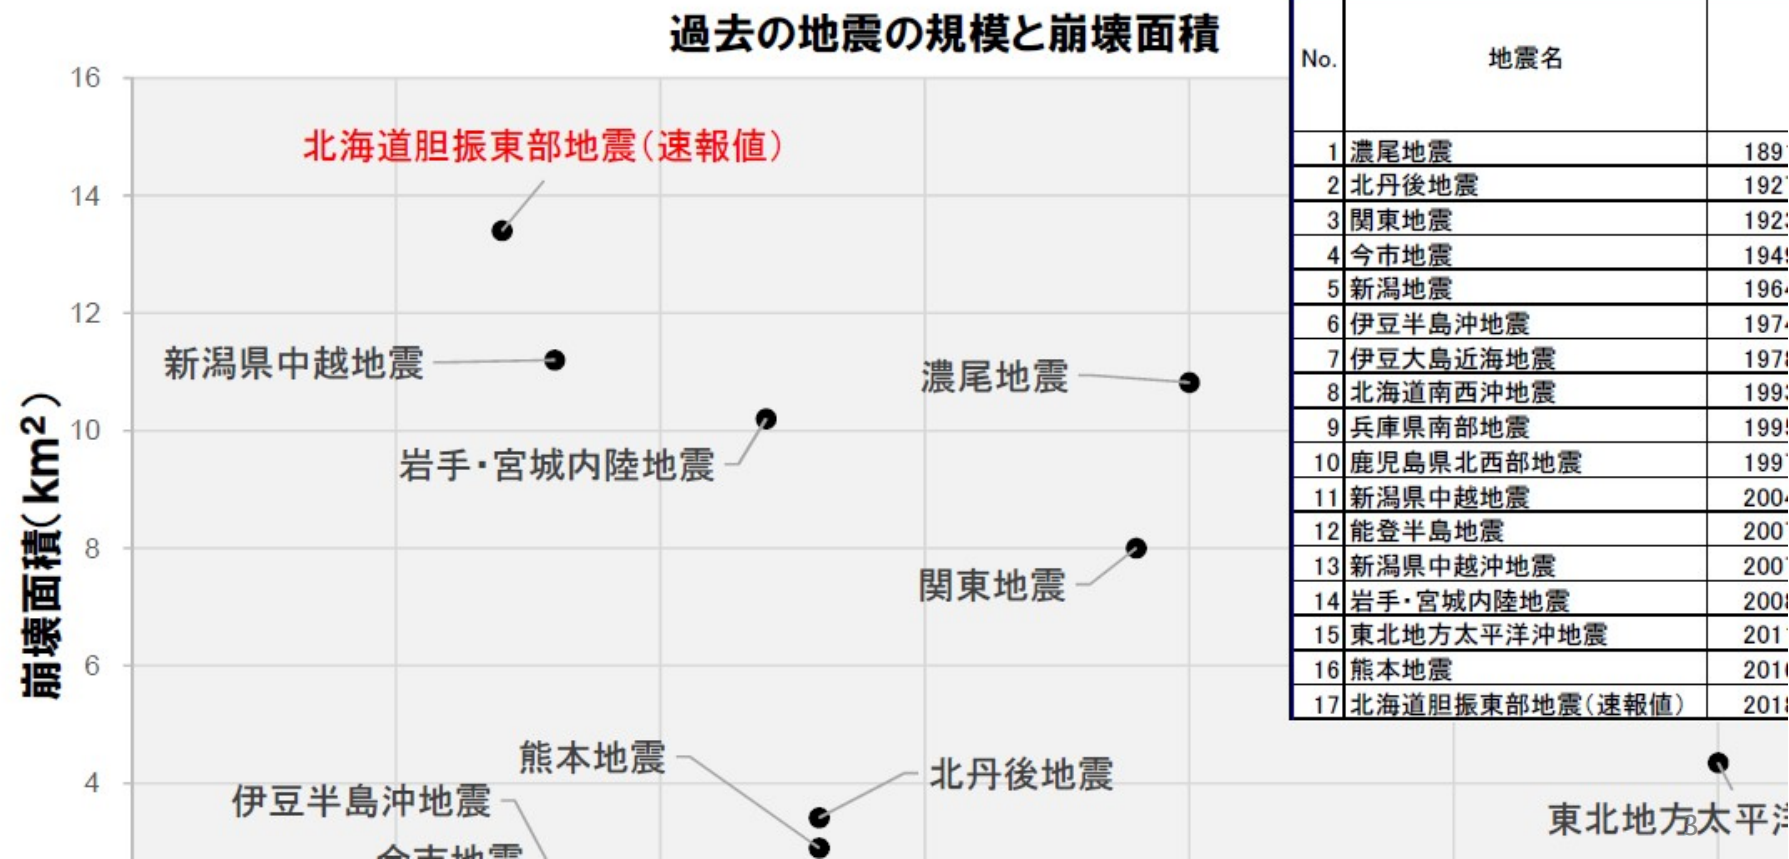
北海道胆振東部地震の崩壊面積と過去の地震災害の比較

北海道胆振東部地震の崩壊面積は、明治以降の主要な地震災害の中で最
