第 51 回（公社）砂防学会シンポジウム 現地見学会 資料

テーマ「地震による土砂災害被害の特徴と対策の課題」

—2018 年北海道胆振東部地震を例として—

第 51 回（公社）砂防学会シンポジウム実行委員会

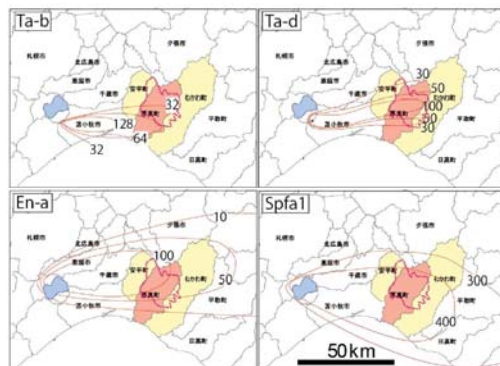
図-2 主要テフラの当層厚線図(土木学会2018年北海道胆振東部地震被害調査報告書編集)

地震5日後の9月11日9時42分に撮影されたSPOT衛星画像(1.5m解像度, (株)パスコ提供)を図-1(b)に示す。今回の地震により発生した崩壊地が茶色く分布している様子が見てとれる。多数の斜面崩壊が発生した厚真川本川沿いの桜丘, 東和, 吉野, 富里, 幌内, 上幌内の各地区, 及び安平川支川の支安平川上流の瑞穂地区は, 夕張山地西縁南部の標高200-400mの定高性を持った丘陵であり, 尾根と河谷が直線的に伸び, 斜面を削る沢が互いに平行な配列を持つ。この地域の基盤は主として新第三系堆積岩である川端層及び振老層(砂岩泥岩互層・砂岩・礫岩), 軽舞層(主として珪藻質シルト岩・砂岩・礫岩を挟む)であり, 桜丘などこの地域の西縁では同じく新第三系の萌別層(珪藻質シルト岩)あるいは第四系中部更新統の堆積物(砂礫層)が基盤となっているところもある(尾崎・小松原, 2014; 図-3)。また, この地域には日高山脈から夕張山地にかけての圧力軸に直交する北北西-南南東走向の背斜・向斜構造が発達している(尾崎・小松原, 2014; 図-3)。更に, この地域の平坦地にはクッタラ火山, 支笏火山(カルデラ), 恵庭火山及び樽前火山(位置は図-1(a)参照)などから噴出した数多くの降下火砕物(火山灰, 軽石, スコリア)が基盤を覆って堆積している(山縣 1994)。しかし, 傾斜地(斜面)では降下火砕物の全てが一樣に見られるわけではなく, 各降下火砕物が降下した時点での堆積量(層厚)や斜面の発達史に応じて降下火砕物層が地区によって異なる。厚真川本川沿いの斜面では, 樽前d降下火砕堆積物(Ta-d: 8.7-9.2 ka)が基盤を直接覆う場合が殆どであり, まれに角礫層がTa-d直下に認められる場合があるものの, 恵庭a降下軽石堆積物(En-a: 19-21 ka)より下位の降下火砕物層は殆ど認められない。一方, 今回の斜面崩壊分布域北部の支安平川上流の瑞穂地区の斜面では, Ta-dより下位の支笏降下火砕堆積物2(Spfa-2: 40 ka)(もしくはKt-1), 支笏降下火砕堆積物1(Spfa-1: 40 ka), En-aなどが基盤を覆い, その上位にTa-dが堆積している。Ta-dより上位の樽前b降下軽石堆積物(Ta-b: 1667 A.D.)と樽前c降下火砕堆積物(Ta-c: 2.5 ka)の間, Ta-cとTa-dの間にはそれぞれ埋没腐植層が挟まるため, 表土層は全体として降下火砕物と埋没腐植(クロボク)の互層からなり, 層厚は斜面中部で2.5~3.5m程度である(図-2; 町田・新井, 2003; 古川・中川, 2010)。

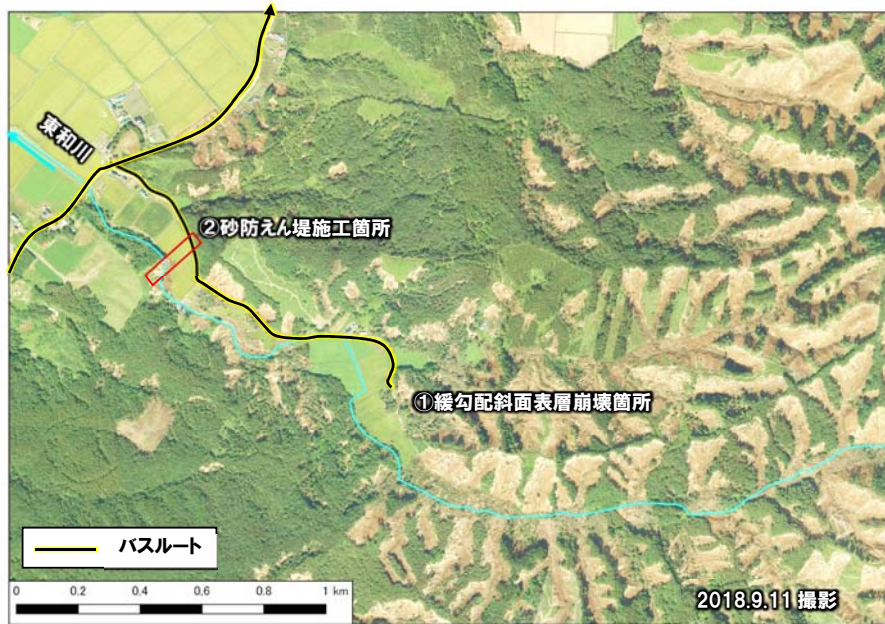
図-5 STOP1 東和川事業施工箇所

東和川事業施工箇所では、①緩勾配斜面表層崩壊箇所及び②砂防堰堤施工箇所を見学する。

厚真川支川の東和川流域（図-1(b)）は、崩壊が特に集中して発生した代表的な流域である。東和川は、流域面積 5.1km²、流域下流端付近での水路幅 3m 程度、深さ 1m 程度の小規模な河川である。河道の形状から平水時において流量はそれほど多くない河川と考えられる。流域は厚真川との合流点から上流約 1km で右支川（北側の流域；流域面積 0.9km²）と左支川（南側の流域；流域面積 3.0km²）に二股に分かれる。両支川の上流域の丘陵・山地部において、同程度、崩壊が集中的に発生している（図-1(b)及び口絵写真-9（砂防学会誌 Vol. 71, No. 4）。崩壊は丘陵・山地部の尾根部を除

東和川下流部において、北海道開発局により砂防堰堤の整備が進められている。その概要については巻末図面集に示した。

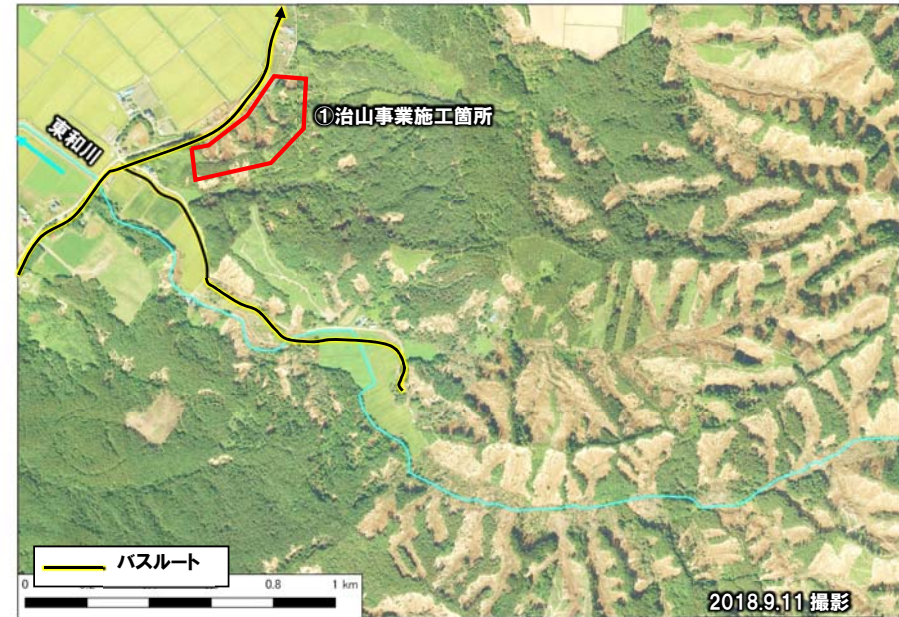
図-8 STOP2 北海道治山課施工箇所

STOP2は東和集落付近の町道沿いに位置する斜面で、連続的に表層崩壊が発生し、農地や町道の被害をもたらした。町道部分は地震直後に道路啓開を行い緊急車両の通行を確保したが、地震後の降雨で土砂の再移動が発生し、何回か道路啓開を行っている。図-9をみると、崩壊斜面は総じて谷状地形において発生していることがわかる。

北海道による治山事業により、斜面の対策工事が進められている。その概要については巻末図面集に示した。

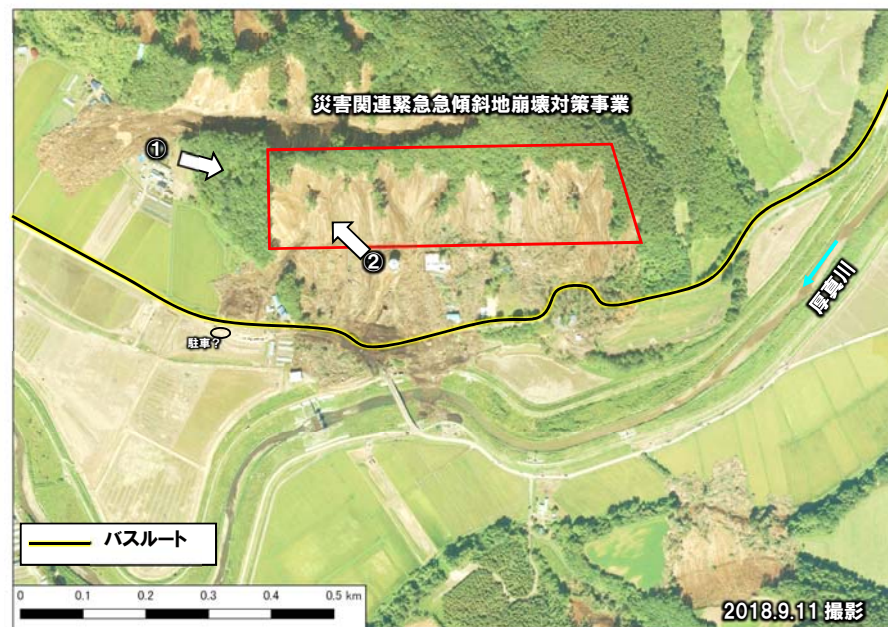
図-12 STOP3 富里地区事業施工箇所

富里地区では、富里浄水場の背後斜面で崩壊が発生した。崩壊は、道道235号沿いに幅約700mにわたり発生し、道路や浄水施設に被害を生じさせた。また、一部の崩壊土砂は厚真川の河道内まで達した。

崩壊は、標高110m付近の遷急線付近を頭部として、「谷型」の崩壊が発生していた。崩壊地の下方斜面は、平坦面がほとんどなく、傾斜5~10°程度の緩斜面が厚真川の堤防付近まで続く（図-13）。

浄水場の貯水タンクの斜面上方側の面には、崩壊土砂の接触痕が高さ10m程度の位置にまでついていることから、一度に大量の土砂が流下したものと考えられる。

北海道による砂防事業及び治山事業により、斜面の対策工事が進められている。その概要については巻末図面集に示した。

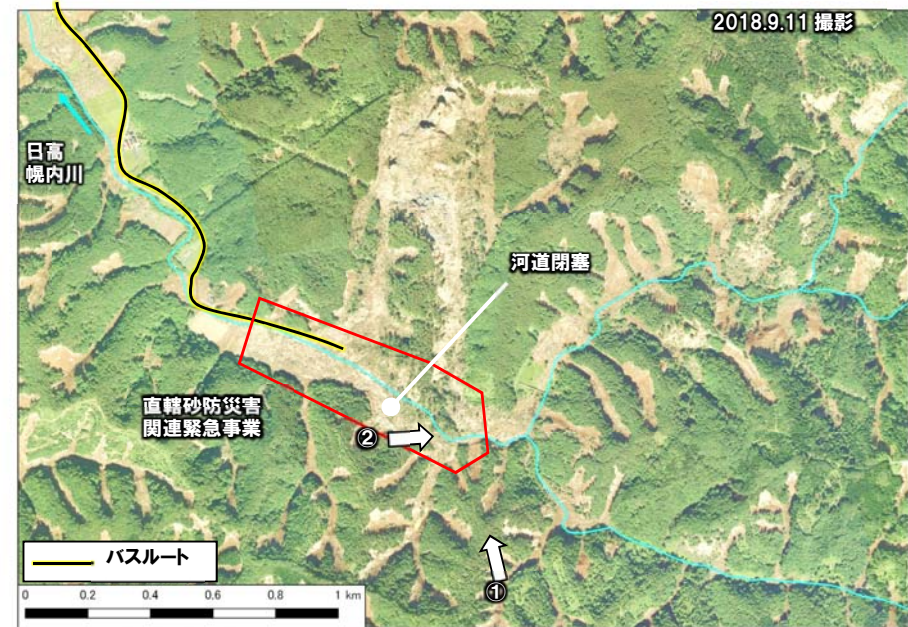
図-16 STOP4 日高幌内川河道閉塞施工箇所

今回の地震で発生した土砂移動現象の殆どは表層崩壊によるものと言ってよいが、厚真川左支川日高幌内川中流部で発生した大規模地すべりは特筆すべきものであった。図-17中央の長さ約850m、幅約400mであった尾根地形部分が350m程度滑動して対岸斜面に衝突して停止し、河道を閉塞している。泥岩・シルト岩を主体とする移動体は地質構造を保つ程度に乱れが小さく、滑落頭部付近には屏風状に岩塊が複数分離して取り残されている(図-

図-17 に示した発災直後の状況ではほとんど湛水がないことがわかる。その後、複数回の降雨や積雪の融雪水などにより湛水池が形成され、2019.4.9 時点では図-20 に示すとおりとなっている。一方、その間に北海道開発局による対策工事が進められ、応急復旧対策が完成し、図-19 に示すとおり、移動土塊を切り下げ排水路工の整備に至っている。対策工事の概要については巻末図面集に示した。

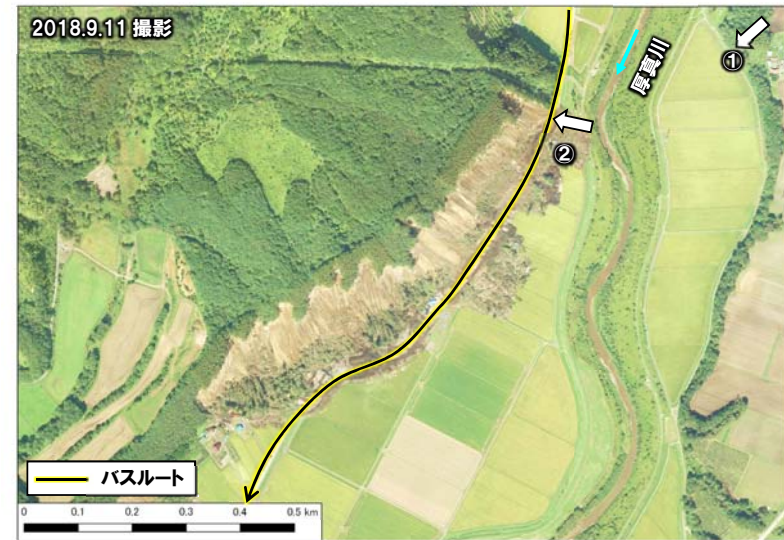
図-21 STOP5 吉野地区

今回の地震によって最も多くの人的被害が発生したのは、厚真町吉野地区の土砂災害である。住宅地の背後斜面で幅約 1.5km にわたり連続して崩壊が発生した（図-12）。崩壊により、斜面直下の家屋や住宅地を並走する道道 235 号に甚大な被害を与えた。崩壊斜面は、標高差 50～60m、崩壊前の斜面勾配は 30 度程度で浅い谷地形と平滑な斜面が連続していた。

北海道による砂防事業及び治山事業により、斜面の対策工事が進められている。その概要については巻末図面集に示した。

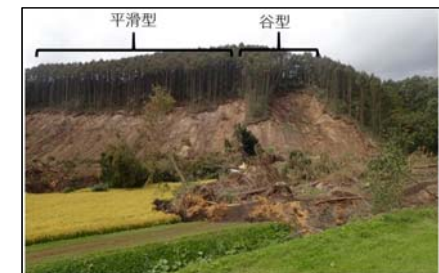
図-23 吉野地区崩壊形状 (②)
