熱赤外計測による砂防構造物の損傷検出

アジア航測株式会社 ○辻原諒、佐藤厚慈、江口友章、新井瑞穂、上杉温子、吉安征香
株式会社土木管理総合試験所 清水勇児、松本恭
国土交通省近畿地方整備局大規模土砂災害対策技術センター 小林正直、竹下航、岸本優輝

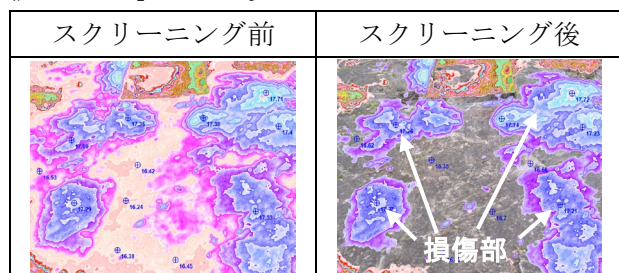
図1 損傷部のスクリーニング例

熱赤外面像は温度情報を保有するため、現地にて撮影した赤外線データを独自のカラーパレットに落とし込み、赤外面像から温度コンター図を作成した(図1左)。

損傷部の評価基準は、「健全部の温度範囲を上回る温度差」と「コンターの乱れ」の2点とし、スクリーニングにより損傷部の範囲を可視化した(図1右)。
