2011年紀伊半島大水害における「川の参詣道」の被災と復興

和歌山大学災害科学・レジリエンス共創センター 後 誠介

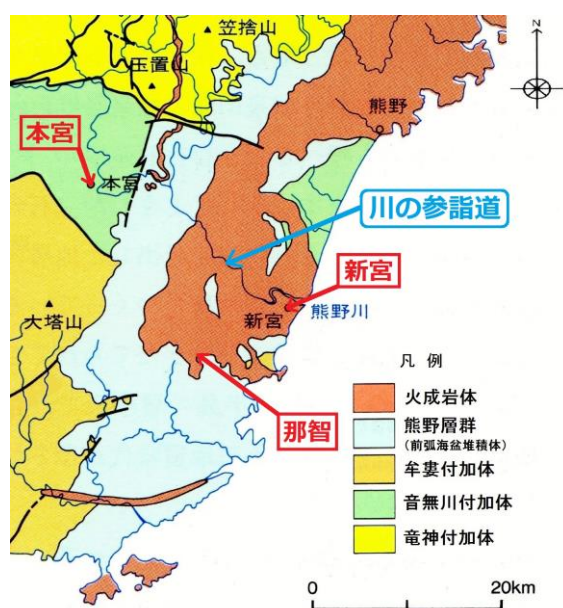
図1 熊野三山付近の地質図
(吉松敏隆, 1999⁷⁾ を一部加工)

紀伊半島南東部には、熊野酸性岩からなる火成岩体があり⁶⁾、その主岩体の分布域は熊野海岸山地と一致する。この主岩体を横切る唯一の河川が熊野川であり、熊野川の中流部には火成岩脈も分布する(図1)。
