第1班の調査概要 (平松・今泉・平川・山下・崎田)

調査日: 2018/07/21~22

- ・口田南5丁目
- ・口田南3丁目
- ・府中町 榎川

広島市安佐北区口田南3丁目 災害の概要

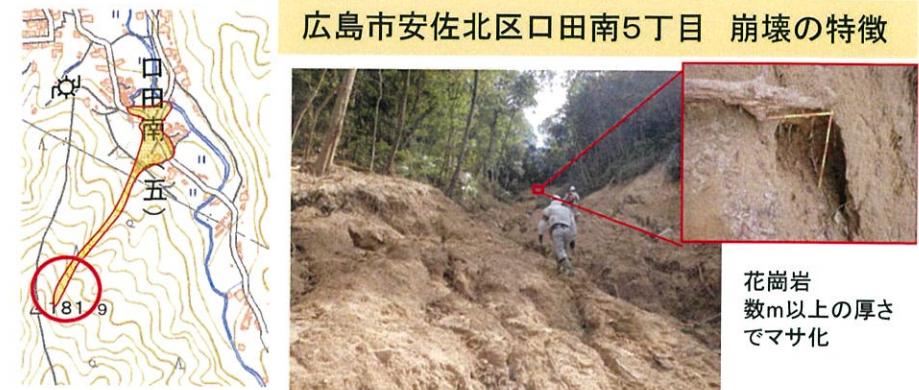
- ・直径40cm程度のパイプが存在
→尾根付近にも関わらず水が集まる地点であった
★集水性に期待する必要のないくらいの高降雨強度
- ・すべり面の位置(深さ2m)はパイプの直下
→パイプなどにより供給された水が隙水圧を上昇させたことが崩壊の原因
- ・7月6日19時5分に消防が出動したため、その直前に崩壊があった可能性
→崩壊の発生タイミングは降雨ピークと一致
(AMeDAS広島19時, 44mm)

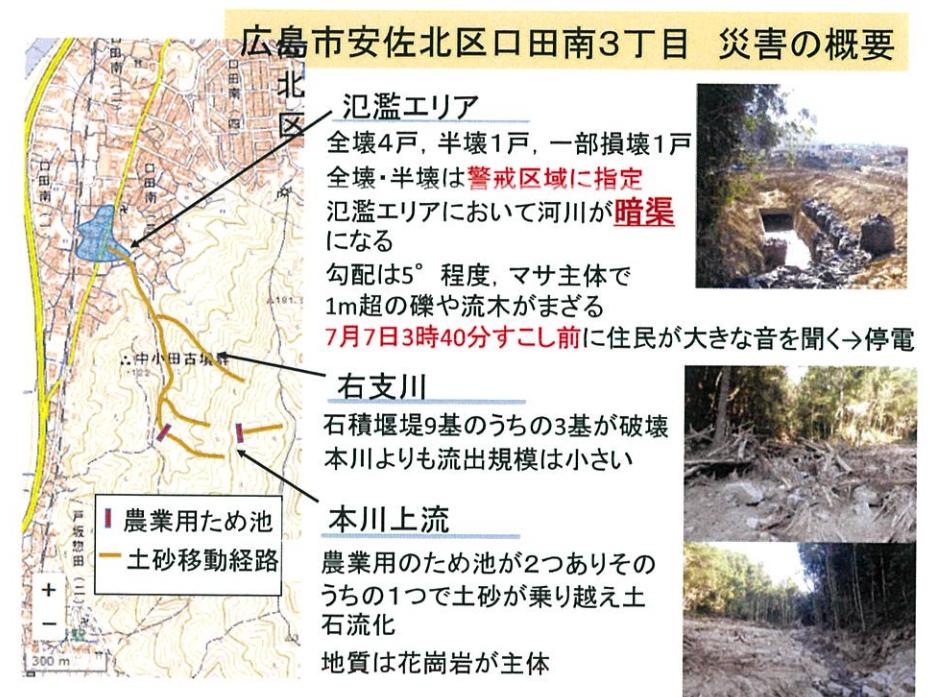
【特徴: 口田南三丁目】

・住宅地に流れ込む渓流の流域面積が比較的大きく、今回3つの渓流から土石流化した土砂が重なって住宅地に流出し、死者1名、全壊家屋4戸、半壊1戸の被害となった。

・水路の処理能力について、水に土砂が混じったり、流木等が混じると目詰まりを起こし処理できなくなる。

・今後しばらくは一度に大きな土砂の流れは少ないと思われるが、土砂は長期的に流れ出すおそれがある。

・支川には、既存施設として古い谷止工(空石積)が9基整備されており、そのうち3基が部分的な損傷を受けているものの、土砂発生抑制や土石流の減勢といった機能を果たしている。

・中流部のため池が決壊している。ただし、他の支川からも土石流が発生しているため、ため池決壊だけが土石流の発生原因ではないと考えられる。

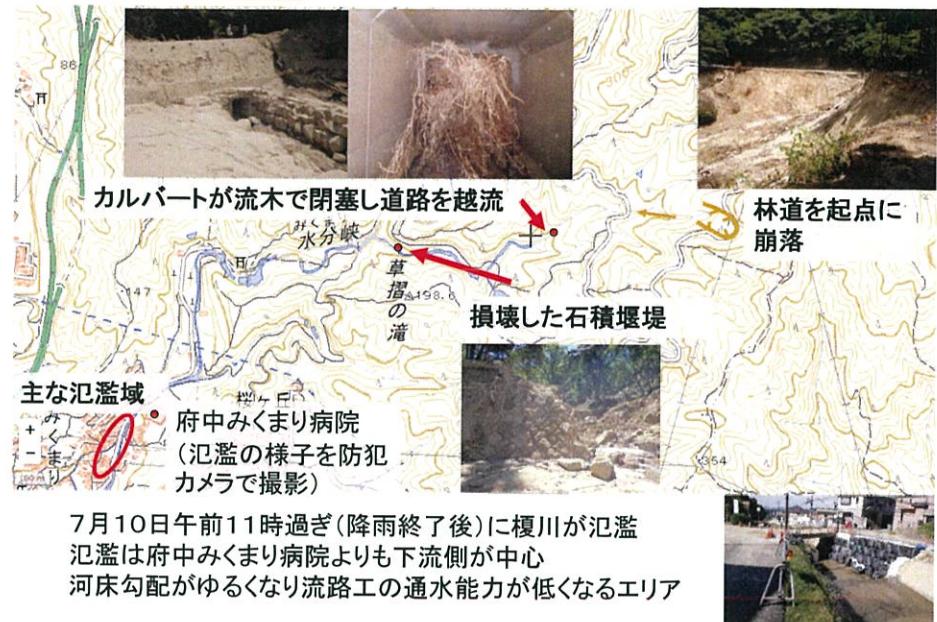
榎川 災害の概要

- 降雨終了後の7/10に下流市街地に段波が到達し、橋梁閉塞をきっかけに広く氾濫した。
 - 降雨終了後に遅れて段波が発生した原因を解明することが課題。
- 現段階では明確にはなっていないものの、①林道盛土の崩壊が降雨から遅れて発生した、または②溪流内の一時堆積土砂の急激な侵食・決壊が降雨から遅れて発生した、の2つが考えられる。

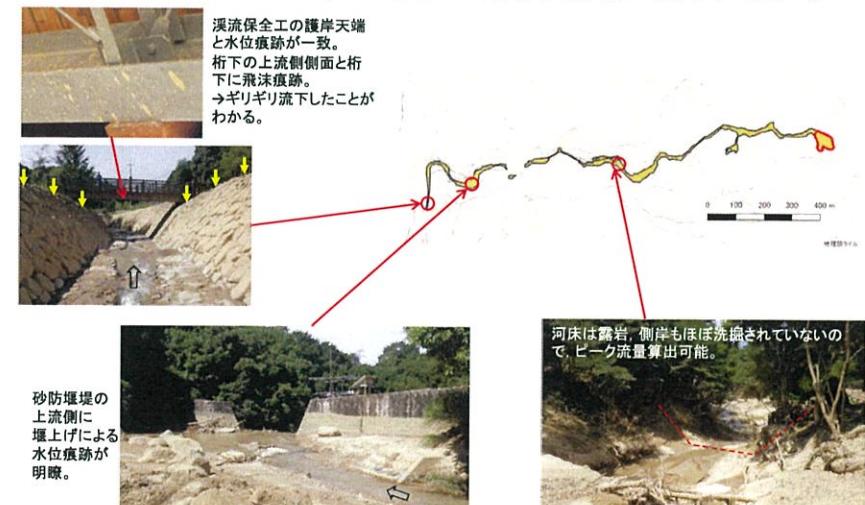
流量情報

- 3か所で、流下断面計測を実施した。ピーク流量算出し比較することで、段波発生・流下過程の考察に有用な情報が得られるかも？
