公益社団法人砂防学会 災害調査結果報告 (広島地区)

調査範囲 : 広島市安芸区矢野東7丁目
 実施日 : 8月1日
 メンバー : 長谷川祐治・海堀正博・中谷加奈・
 山下祐一・崎田博史

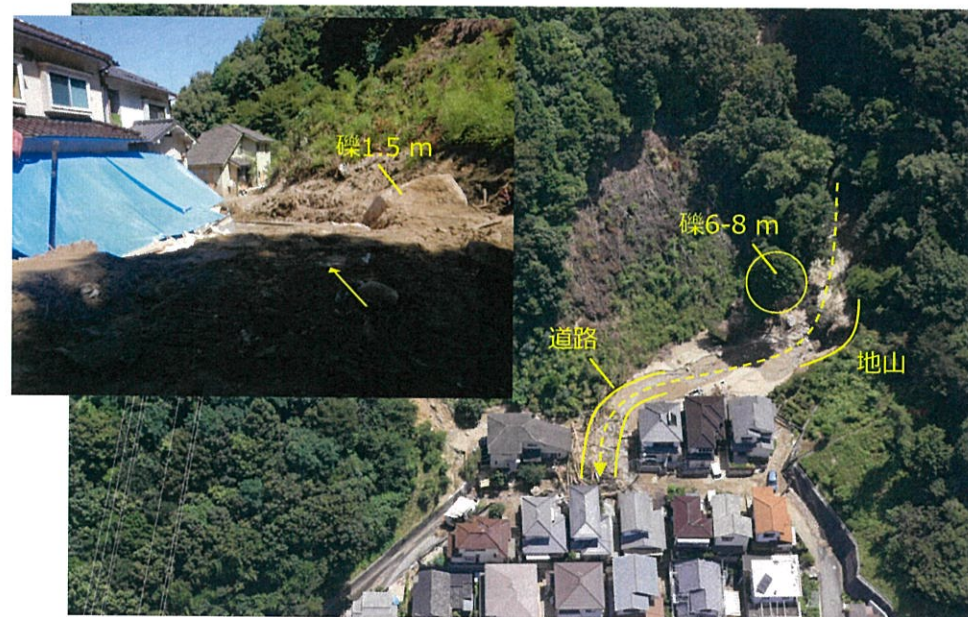
溪流調査結果 (14溪流)

- 谷出口付近家屋から約50 m上流まで土砂堆積、その上流は露岩
- 家屋周辺5°、その上流傾斜9.5-10°、幅6m、高さ2 m（現河床から）→マニング式 ($n = 0.1 \text{ m}^{-1/3}\text{s}$) から流速6.7 m/s → 飛沫の痕跡から流速は速くない可能性も
- 代表粒径0.1-0.2 m、細粒土砂多い
- 家屋周辺には0.5-1.5 mの礫が多数存在
- 約6-8 mの巨礫が谷出口付近の右岸側に有、痕跡から災害前から存在
- 流向をコントロール、左岸側に偏流させる
- 湾曲部で左岸側にある地山で流れを右折させる
- 谷出口付近の家屋（左岸側）に全壊なし
- 道路を土石流が流下（道路傾斜4.2°）
- 下流流路、幅80 cm、高さ80 cm

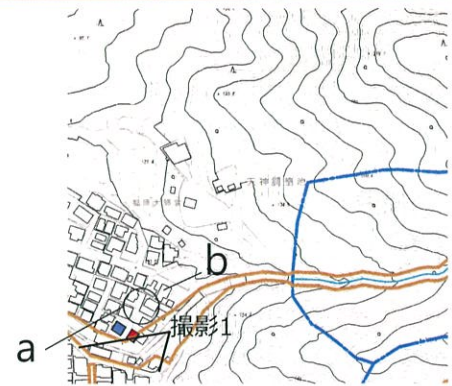
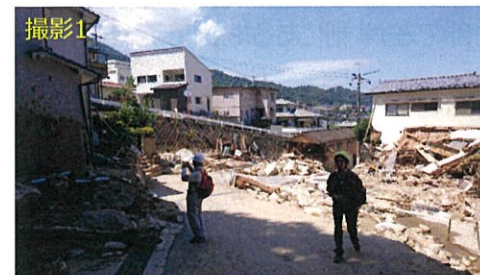
聞き取り調査結果 (12溪流)

- 7月6日
夕方頃 a
被災した家屋(赤)の中学生が匂いの異変に気づき家屋(青)の方たちと一緒に避難(aの方が後日聞いた話)
- 18:30頃 a
車で帰宅(道路上は濁水の流れ)
- 19:30頃 a, b
停電
- 19:30過ぎ(時刻は不確か) b
地震みたいな振動、大きな音
小雨になっていたから車で逃げようとする→近所の人から「逃げられない」→家で待機(2階端っこ)

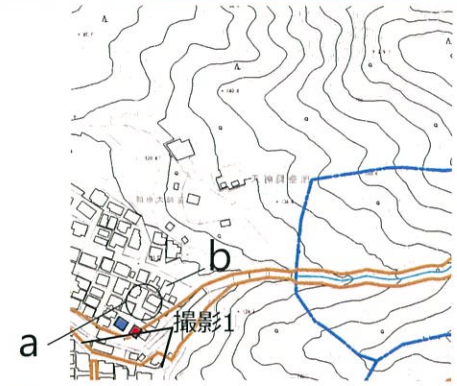
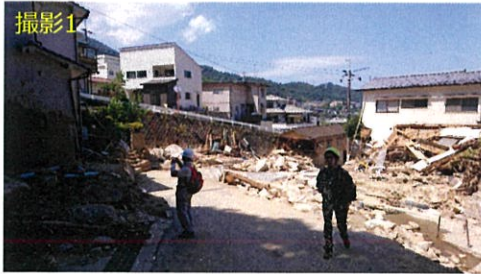
聞き取り調査結果（12渓流）

7月6日
20:20頃 a
すごい地鳴り、バリバリ、ボキボキ（崩れる、壊れる音）、ラインで連絡（記録有り）
20:30頃 a
外を見ると、家が破壊、岩が流出、避難を考える→周辺の人たちから「危ないから行ってはだめ」→家の2階に避難

7月7日
1:00頃 a
消防が見回り「危ないから外に出ないで、2階に避難して下さい」
