「熊野町川角地区、野呂川ダム周辺1」 災害調査結果報告

平成30年8月17日

砂防学会緊急調査団 第3班
山下祐一・桑田志保・鳥田英司・吉永子規
(テクニコ・中電技術コンサルタント・国際航業・砂防エンジニアリング)

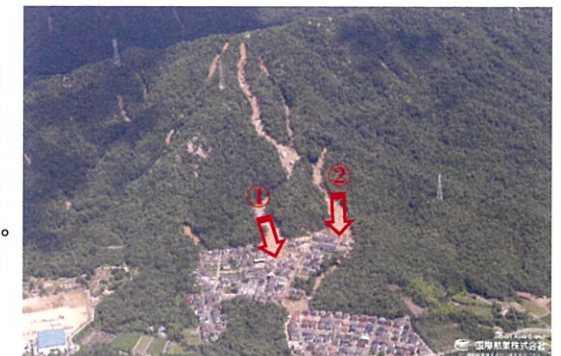
- ・尾根近くの表層崩壊により土石流化し、崩積土、流下部の岩盤、巨礫を含む土石流堆積物を侵食しながら流下した。
- ・流下の途中にコアストーン群が堆積し、その下流は河床堆積物や巨礫を含む堆積物を巻き込んで流下し、住宅団地に氾濫し、大きな被害を出した。
- ・巨礫を含む土石流堆積物やコアストーンなどが上流に存在することから、今後も注意する必要がある。

- ・土石流は崩壊源頭部の表層崩壊により流動化し、住宅地の手前で氾濫した。土砂は一部住宅に押し寄せたが、水路に流れて停止した。流下・氾濫形態は土砂流的な流れである。
- ・不安定土砂が流出し、不安定土砂は少ない。
