(公社) 砂防学会 令和2年7月豪雨による九州地方の土砂災害に係る 緊急調査報告 (速報)

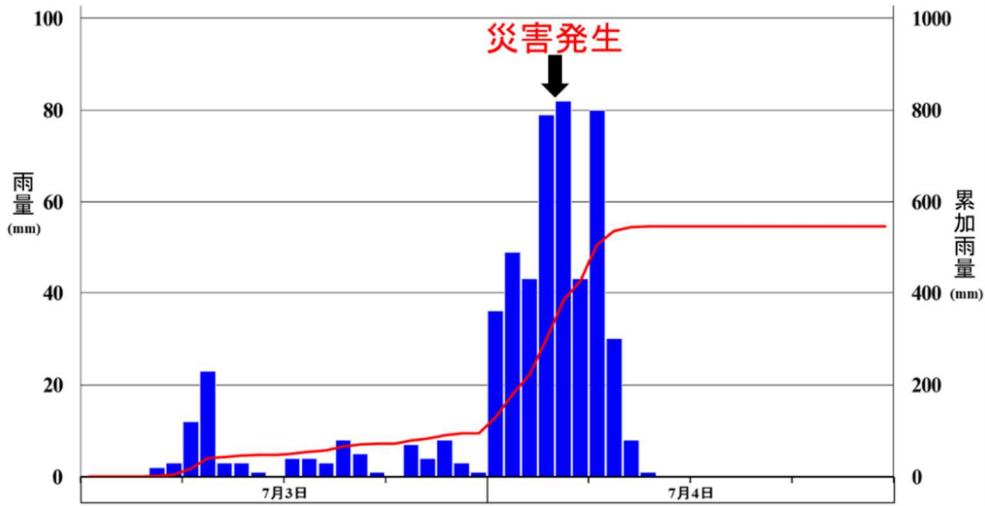
図 3.1.2 2020 年 7 月 3 日～4 日の降雨量 (熊本県芦北観測所)

田川牛渕地区において、7月4日4時過ぎ（住民聞き取りに基づく報道）に崩壊が発生し、住家2棟が倒壊して3人が犠牲となった（図3.1.1）。災害地から西南西方向約2.5kmに位置する熊本県芦北観測所の雨量データによると、4日3～4時に79mm、4～5時に82mmを記録し、一連の雨が降り始めた3日4時から4日5時までの総雨量は384mmであった（図3.1.2）。

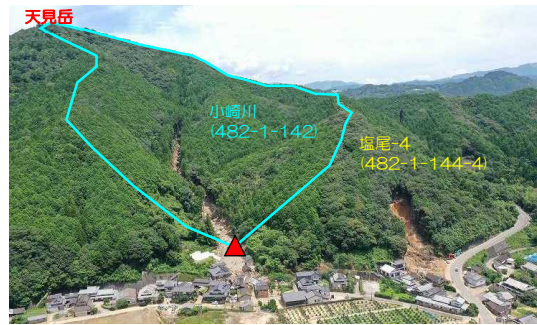
図 3.2.1 調査地全景

図 3.2.1 に調査地を示す。調査地は標高 235m の天見岳から南南東～南西～西方向に延びる尾根の端部に位置する塩尾-4（急傾斜地崩壊の土砂災害警戒区域に指定）内で発生した崩壊と，天見岳の南側斜面を源頭部とする小崎川（土石流の土砂災害警戒区域に指定）における土石流である。

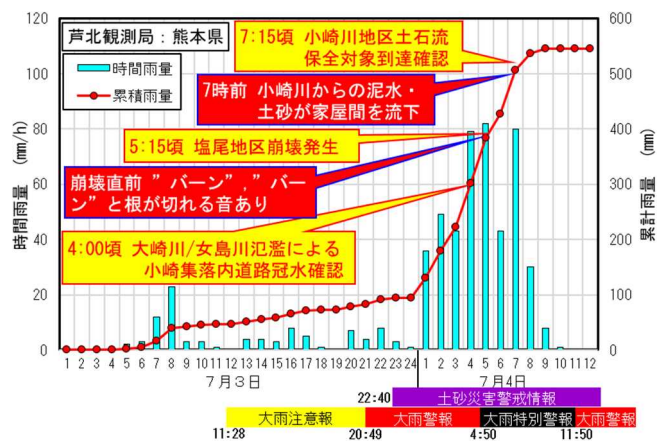
図 3.2.14 女島地区における降雨と災害発生状況

以上のように、地元住民の証言からは塩尾-4 の崩壊がまず発生し、その後小崎川で土石流が発生したことが確認できた（図 3.2.14 参照）。このことは、塩尾-4 で発生した「崩壊」と小崎川で発生した「土石流」は発生メカニズム的に異なるためと考えられる。塩尾-4 における「崩壊」は、豪雨に伴う浸透水、地下水による間隙水圧の増加により、ヒアリング結果からも明らかなように斜面が一気に崩れ落ちたものである。一方、小崎川における「土石流」は、崩壊型の土石流ではなく、保全対象の上流約 150m から上流域の溪床不安定土砂が表面流により侵食されて土石流化し、下流へ流下したと推測される。このような発生メカニズムの違いが約 2 時間の発生時刻の差を生じたと考えられる。

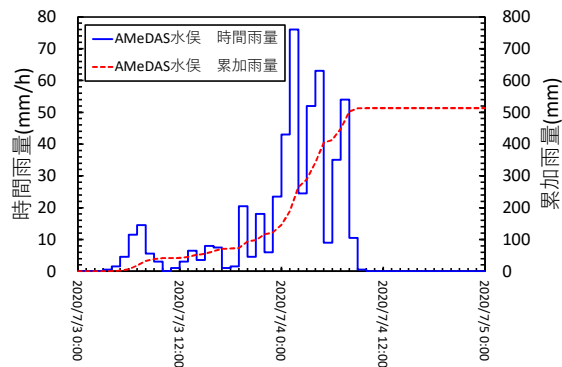
図 3.4.3 アメダス観測所（水俣）の観測結果

図 3.4.3 は津奈木町平国より最も近いアメダス観測所である水俣において、観測された時間雨量と累加雨量の時間変化を示したものである。時間雨量は 2020 年 7 月 4 日午前 0 時ごろより大きくなり始め、4 日午前 1 時から午前 2 時の間で 76.0mm/h、午前 4 時から午前 5 時の間で 63.0mm/h、午前 7 時から午前 8 時の間で 54.0mm/h の 3 つのピークを示した。なお、このアメダス観測所は津奈木町平国から南西に約 8.7km ほど離れた場所に位置する。

朝日新聞（2020）によれば、令和 2 年 7 月 4 日午前 5 時 40 分ごろ、熊本県津奈木町平国の住民が「家が土砂で流された」という通報があった。このことから、土砂災害は同時刻ごろに発生したと推定される。図 3.4.3 より、土砂災害が発生したと推測される時刻は、時間雨量の 2 番目のピークの時間帯であった。
