(公社) 砂防学会 令和2年台風10号による土砂災害に係る緊急調査報告

宮崎県東臼杵郡椎葉村下福良地区の土砂災害 (速報)

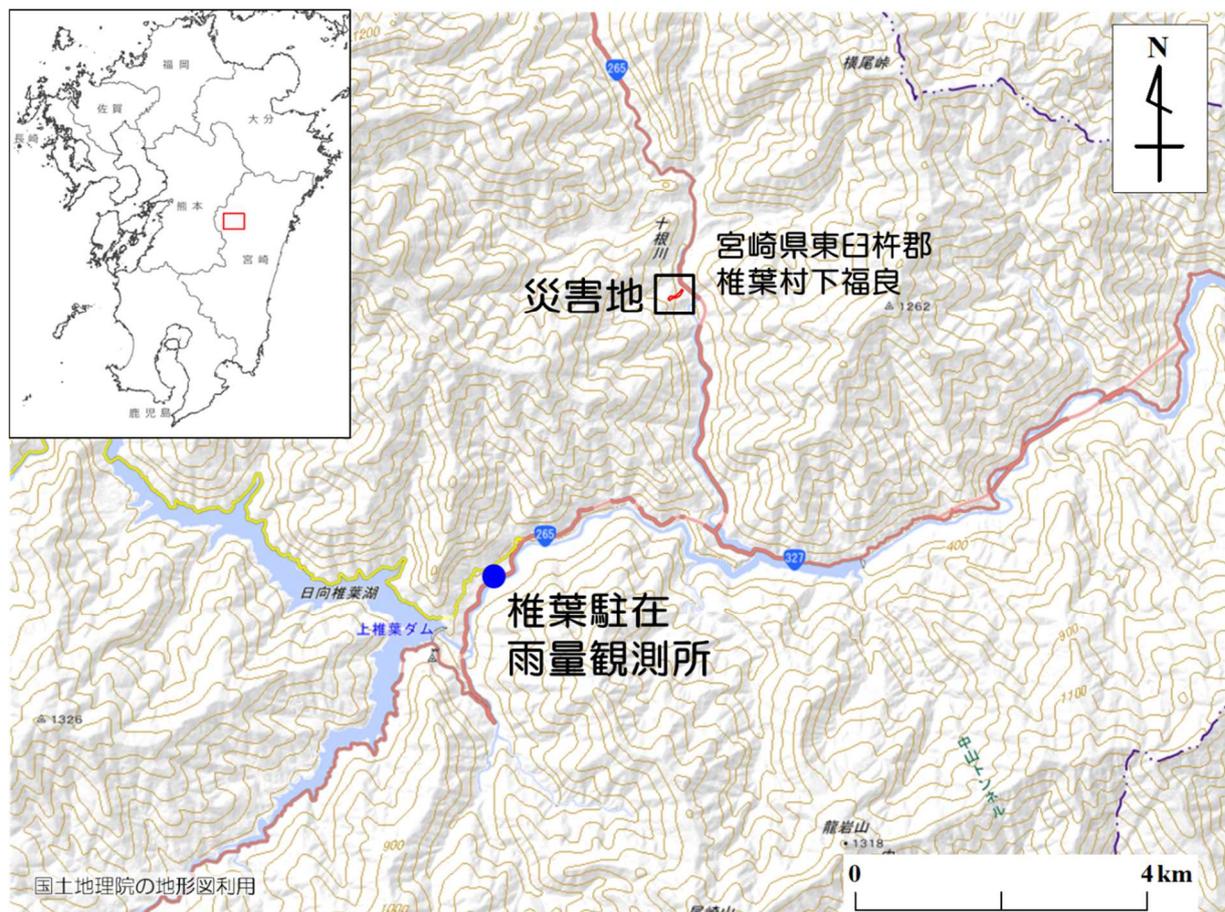
図－2 宮崎県椎葉村下福良鹿野遊地区の災害地全景

椎葉村下福良鹿野遊地区において、9月6日20時頃、斜面崩壊が発生し、住家等が倒壊して死者1人、行方不明者3人、負傷者1人の被害が出た(図-2)。災害地から南西方向約5kmに位置する椎葉駐在観測所(宮崎県日向土木事務所管理)の雨量データによると、一連の雨が降り始めた5日1時から6日20時までの総雨量は394mm、この間の最大時間雨量は39mm(6日19時~20時)であった(図-3)。

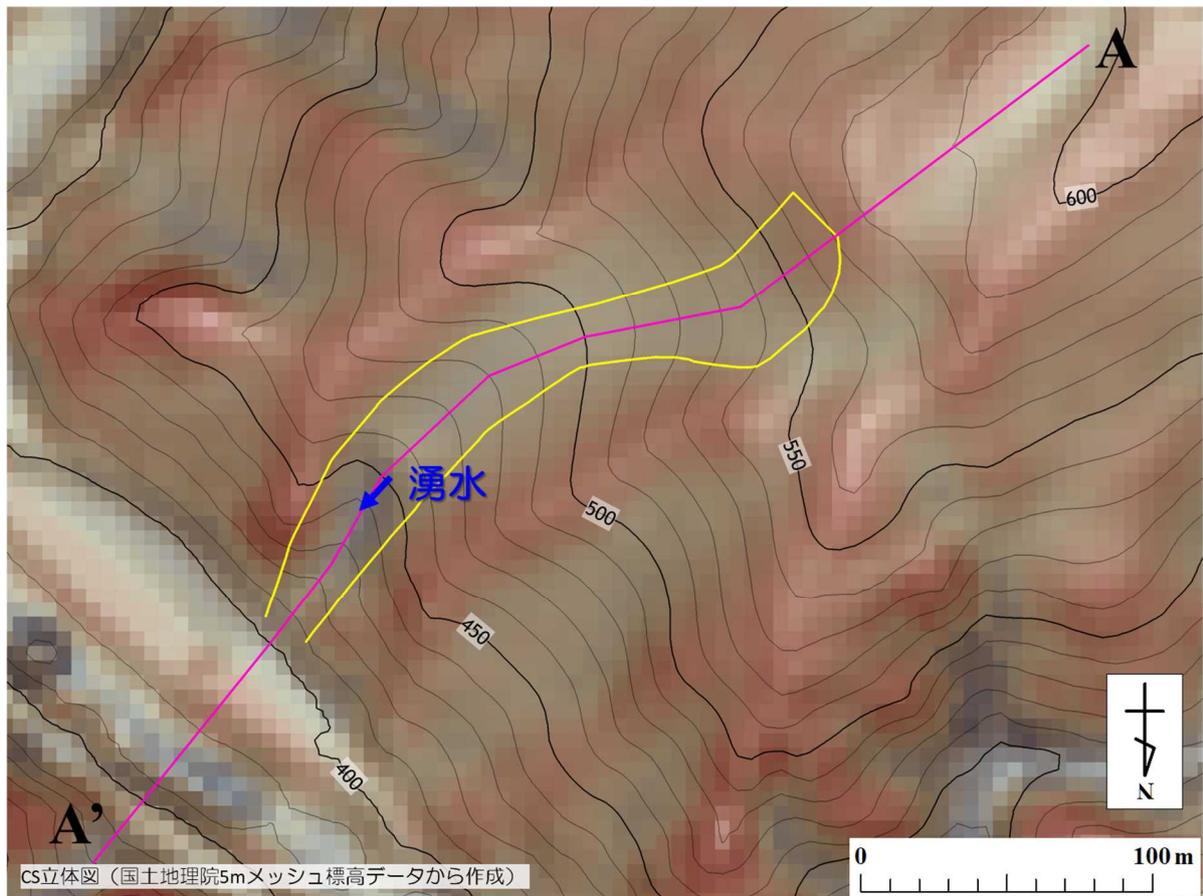
図-5 崩壊前の崩壊地周辺のCS立体図
 黄色線は崩壊地であり，宮崎県（2020）の測量結果に基づいて記載した
 紫色線は図-6に示す縦断図の測線

図-4は、9月21日に撮影したドローンによる災害現場の空中写真である。また、図-5および図-6は、国土地理院5mメッシュ標高データから作成した崩壊前の崩壊地周辺のCS立体図(戸田, 2012)と崩壊斜面の縦断図である。崩壊は谷地形を呈する斜面において標高570m付近から発生している。図-6から崩壊前の斜面傾斜を求めると、標高580mより上部は8度、標高520m~580mは39度(斜面Aと呼ぶ、以下同様)、標高450m~520mは31度(斜面B)、標高400m~450mは36度(斜面C)であった。
