(公社) 砂防学会 令和3年7月静岡県熱海市で発生した

土石流災害に係る緊急調査報告(速報)

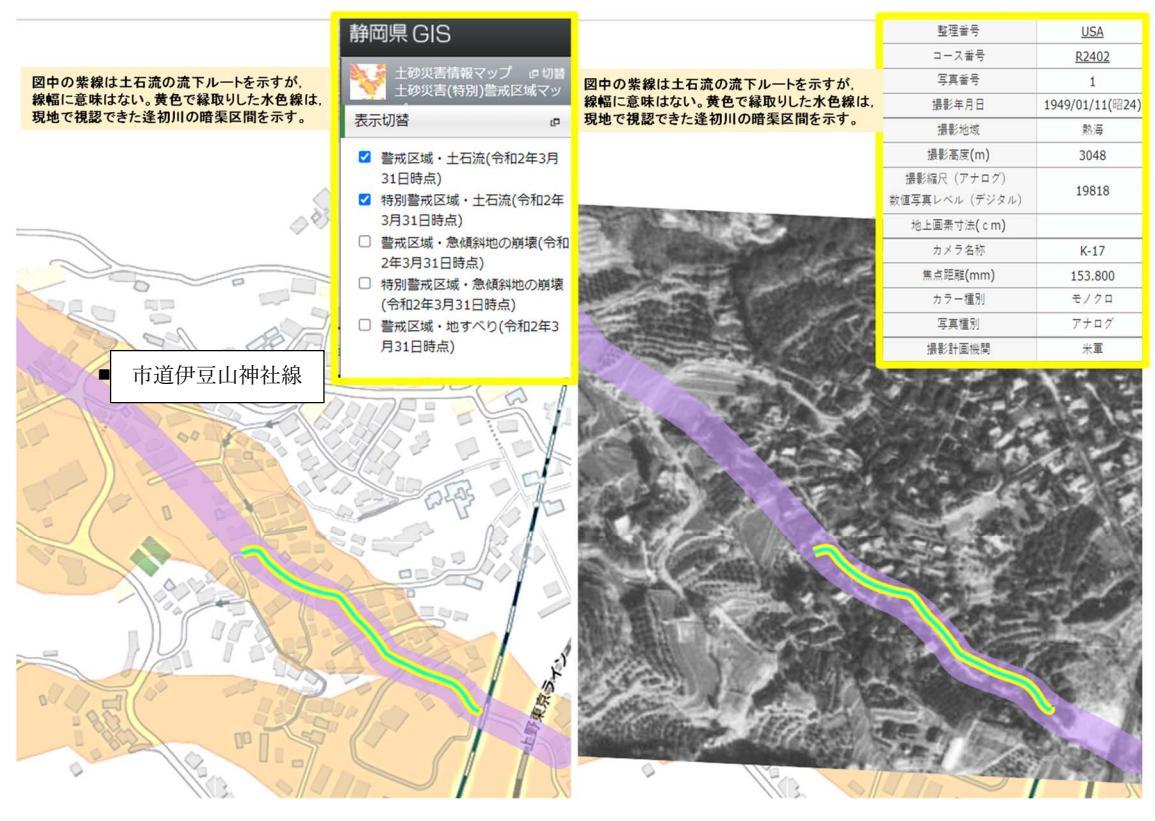
図4.19は土石流の土砂災害警戒区域をオレンジ色で示したハザードマップである。図 4.18以前とは違い,図の上側が北向きである。図中の■印は市道伊豆山神社線(逢初橋) である。図中の紫線は土石流の流下ルートを示すが線幅には意味はない。黄色で縁取りした 水色線は現地で視認できた逢初川の暗渠区間を示す(図4.18で既に示したルートと同 じ)。図4.20は、図4.19に昭和24(1949)年の米軍による撮影の空中写真を重ねた ものであるが,暗渠区間の上部の道路網は現在とほぼ同じ位置にあり,左岸側には家屋が建 っており街並みが形成されている。つまり,この地域には少なくとも70年以上家屋が存在 することになる。

図4.19(左) 土砂災害警戒区域の範囲(静岡県 GIS をもとに作成)図4.20(右) 1949年の空中写真
