(公社) 砂防学会 令和3年8月豪雨災害に係る緊急調査 —九州地方で発生した土砂災害について—

令和3年8月台風第9号から変わった温帯低気圧の影響による豪雨および11日からの前線に伴う大雨により、東北地方から九州地方にかけての全国各地で土砂災害が発生した。公益社団法人砂防学会では、土砂災害発生の原因、今後の対策等の検討のため、各支部において緊急調査を実施した。ここでは、九州支部が実施した長崎県雲仙市小浜町雲仙の宿泊施設「青雲荘」近くで発生した土砂災害の調査結果を報告する。

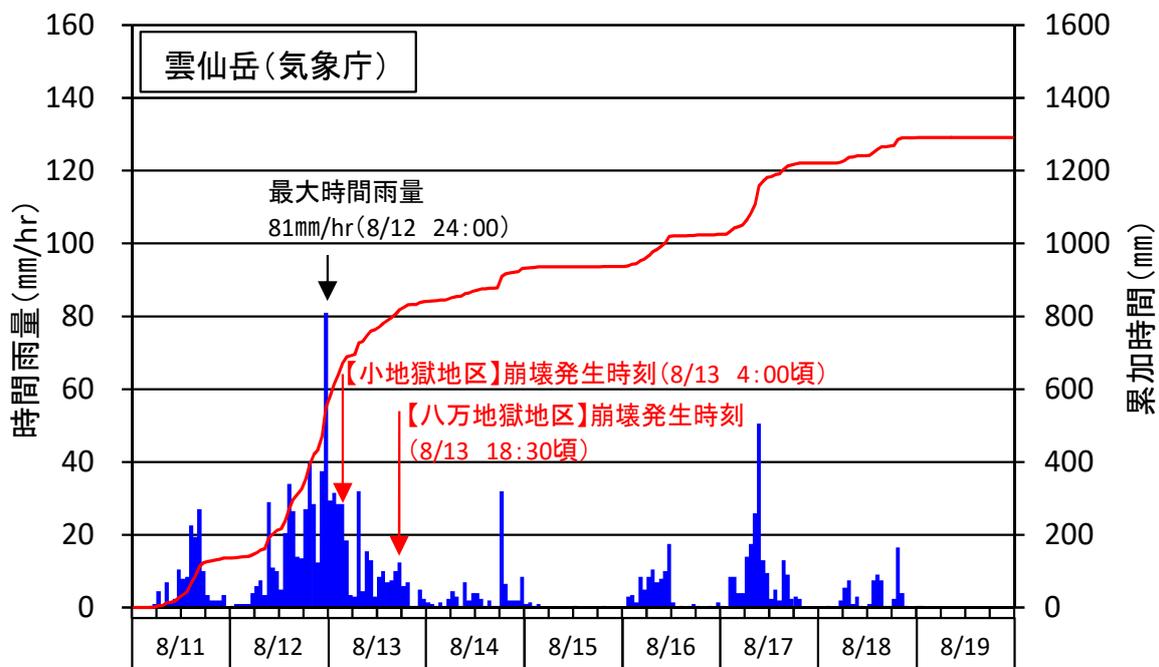
図 2.2 2021年8月11日から19日の降雨状況（雲仙岳観測所）

崩壊地近傍の雲仙岳観測所（図2.1）の8月11日から19日のハイトグラフを図2.2に、気象庁（2021）によるその期間の1時間から72時間雨量の最大値と総雨量を表2.1に示す。雲仙岳観測所では特に8月12日深夜に雨量が大きく、最大1時間雨量81.5mm、最大24時間雨量571.5mm（観測史上最大）を記録した。

また、小地獄地区では11日の降り始めから崩壊発生まで（8月11日4時から13日4時）の雨量は48時間で670.0mm、八万地獄地区では11日の降り始めから崩壊発生まで（8月11日4時から13日18時）の雨量は48時間で818.5mmであった。

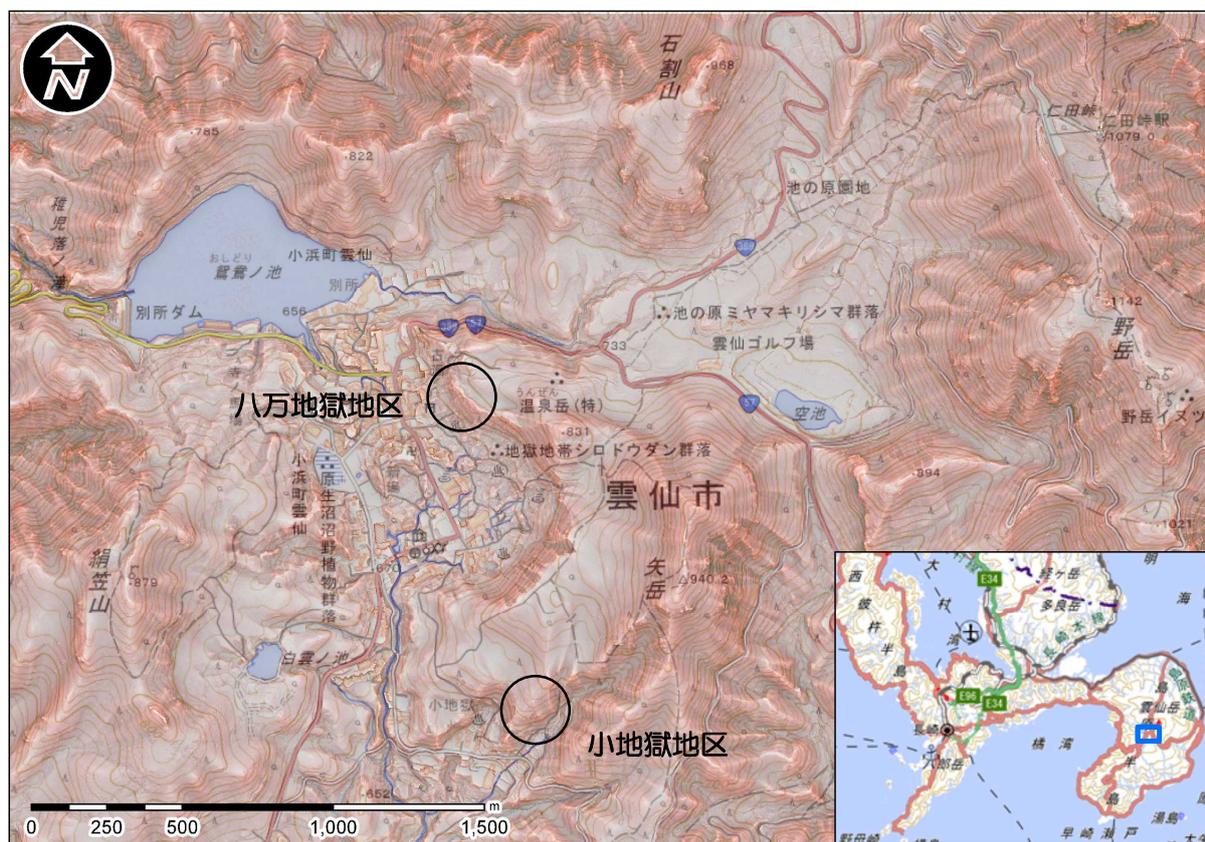
図 4.1 調査地の地形（地理院タイルに赤色立体地図を透過投影して作成）

崩壊が発生した小地獄地区と八万地獄地区は、雲仙火山の矢岳の西側に広がる台地の外縁部に位置している（図 4.1）。崩壊が発生した斜面は傾斜 30 度以上の急勾配をなすが、その上部はなだらかな地形を呈する。崩壊斜面およびその上部斜面に明瞭な集水地形は認められない。

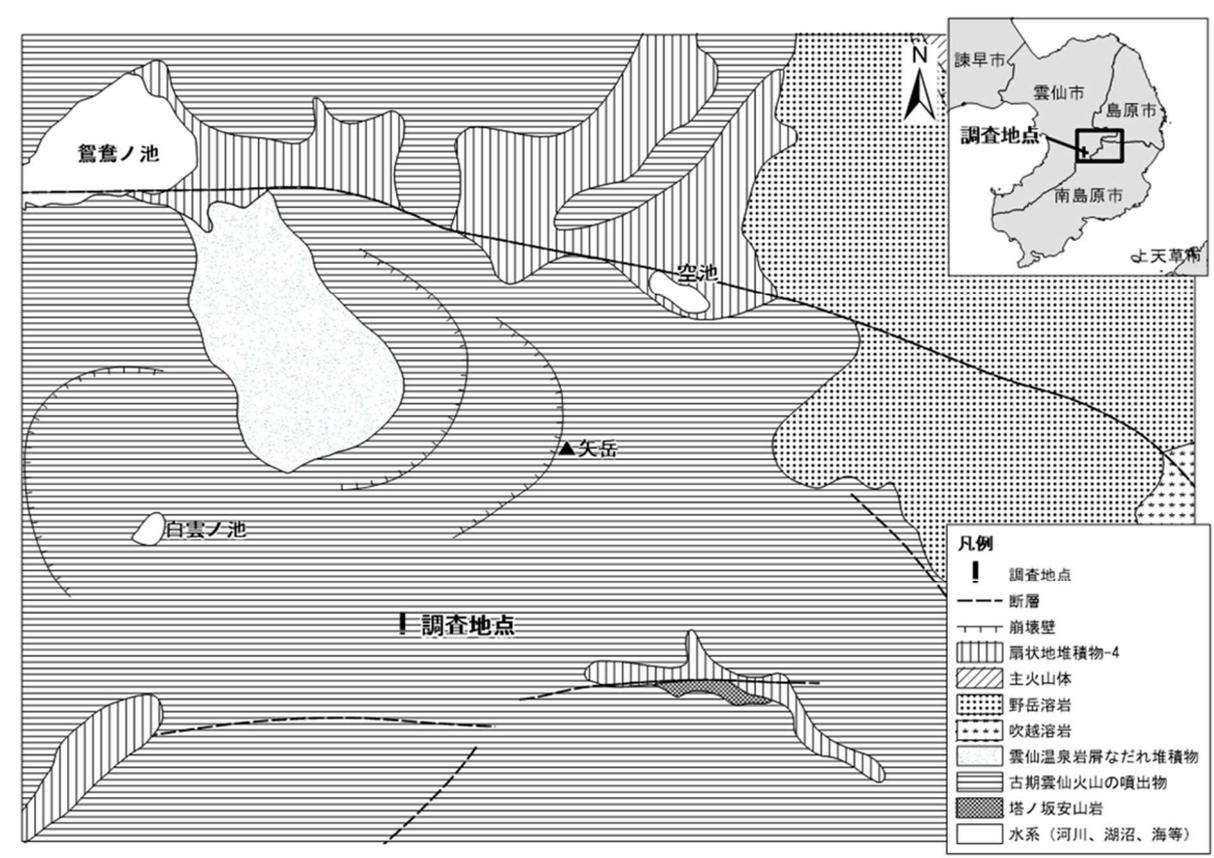
図4.2 調査地の地質図（渡辺ら，1995）

調査地一帯の地質は、17万～50万年前の古期安山岩類と総称される安山岩（一部デイサイト）溶岩と火砕岩から構成され、広域に熱水変質を受けている（図4.2）。
