### 3. 久留米市の千ノ尾川流域における土砂移動現象

### 3.2 千ノ尾川の左支川流域で発生した崩壊

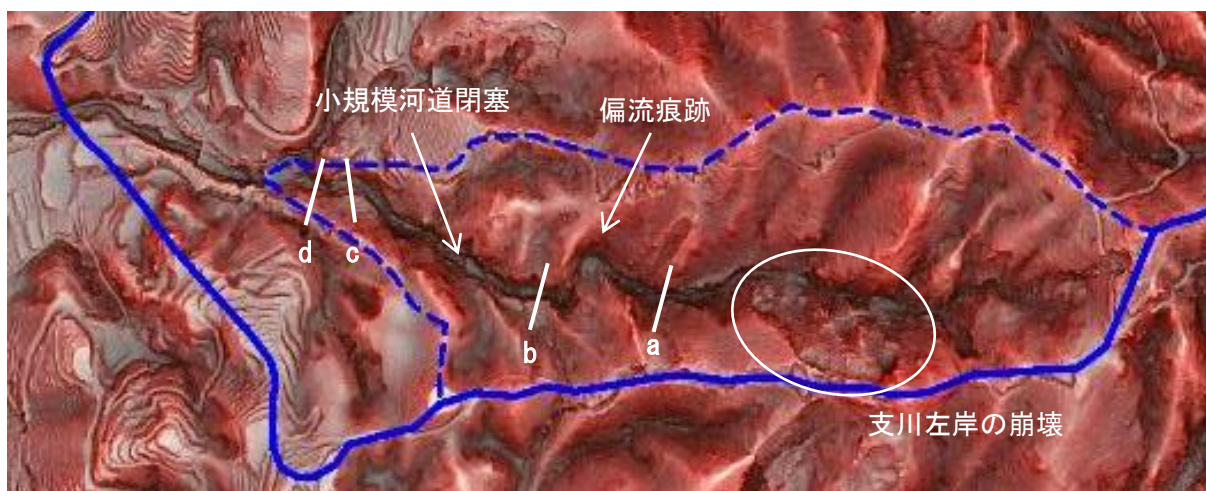
図 3.3.1.2 ピーク流量を算出した横断面の位置等  
(アジア航測株式会社により 2023 年 7 月 11 日に航空レーザ測量された結果に加筆)

図 3.3.1.2 の a 地点と b 地点の間の区間では流路が湾曲しており、図中に矢印で示した左にカーブした地点で土石流が右岸に大きくせりあがった偏流の痕跡が見られた。外湾側の痕跡の高さは13m程度あり、右岸側の小規模な尾根を乗り越えるようにして流下した痕跡が確認された(図3.3.1.3)。土石流が大きな流速を有していたものと考えられる。
