4. 千ノ尾川下流域における土石流の氾濫

4.2 砂防設備の損傷状況と土石流の氾濫状況

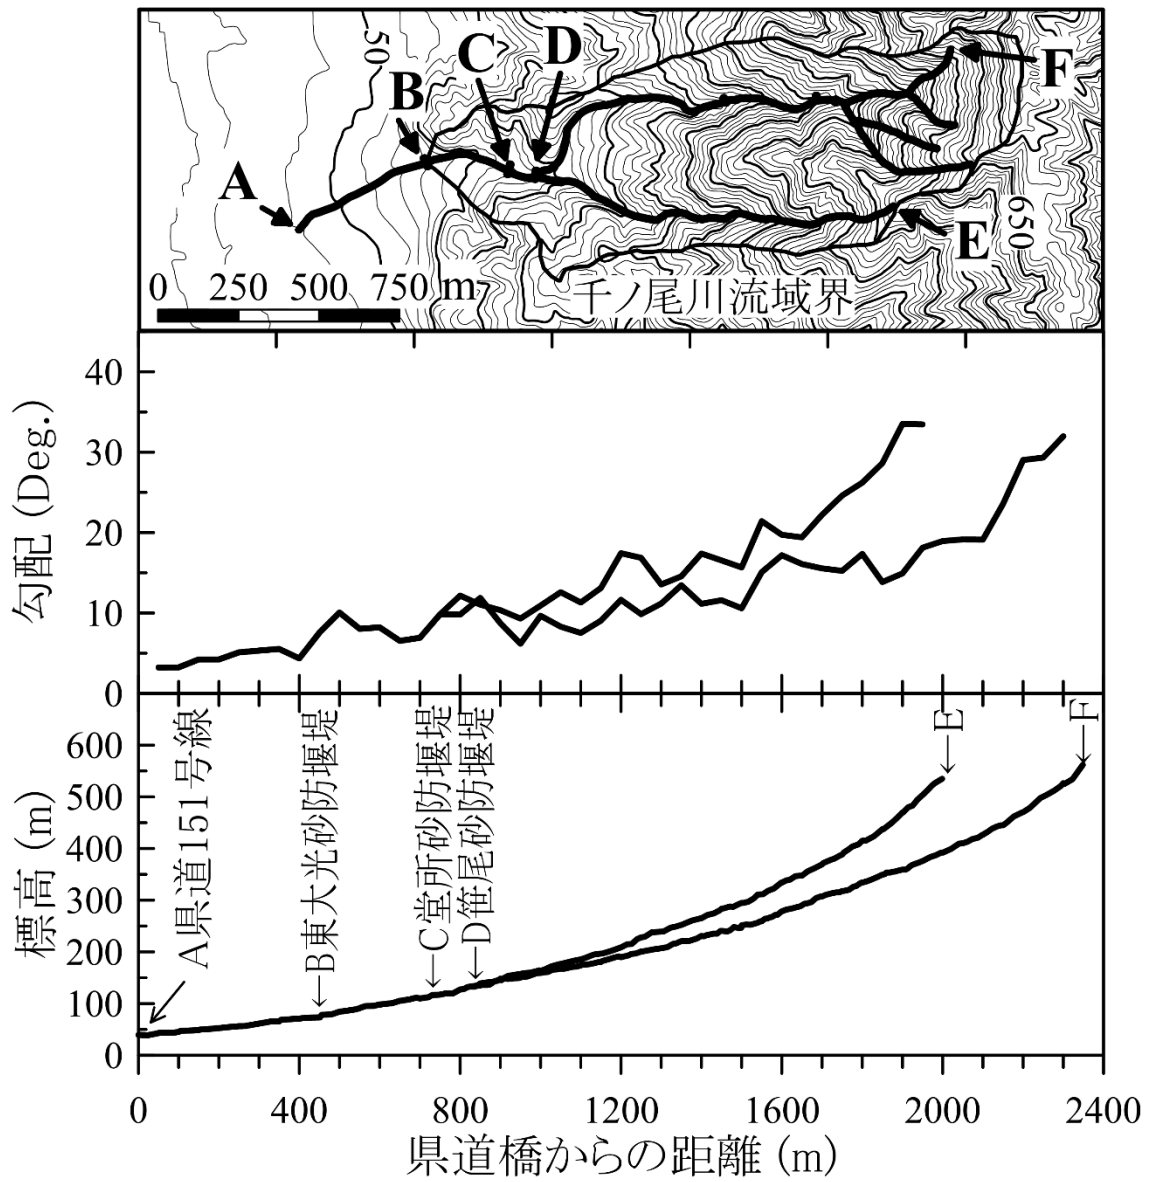
図 4.1 千ノ尾川本川・左支川の河床位と勾配

図 4.1 は国土地理院基盤地図情報数値標高モデルの 5m メッシュより読み取った河床位の変化と勾配の計算結果で、土砂災害の発生前の地形である。河床位を計測した測線は、千ノ尾川と県道 151 号線の交差する橋 (A 点) から E 点と F 点までの区間である。図中の B 点は東大光砂防堰堤、C 点は堂所砂防堰堤、D 点は笹尾砂防堰堤である。標高は A 点で 39m 程度、B 点で 78m 程度、点 C で 116m 程度、点 D で 132m 程度、E 点で 535m 程度、F 点で 562m 程度であった。勾配は A 点から測線に沿って 100m 間隔の地点で読み取った標高値より計算した。勾配の値は A 点から B 点までの区間で 3.2 度から 7.6 度程度、B 点から C 点までの区間で 6.5 度から 10.0 度程度、C 点から D 点までの区間で 9.8 度から 12.2 度程度、D 点から E 点までの区間で 9.3 度から 33.5 度程度、D 点から F 点までの区間で 6.2 度から 32.0 度程度であった。このことから、A 点から C 点までの区間は土石流堆積区間、C 点から E 点までの区間は土石流流下区間と土石流発生区間、C 点から F 点までの区間は土石流流下区間と土石流発生区間に大まかに分類できる (国土技術政策総合研究所, 2016)。

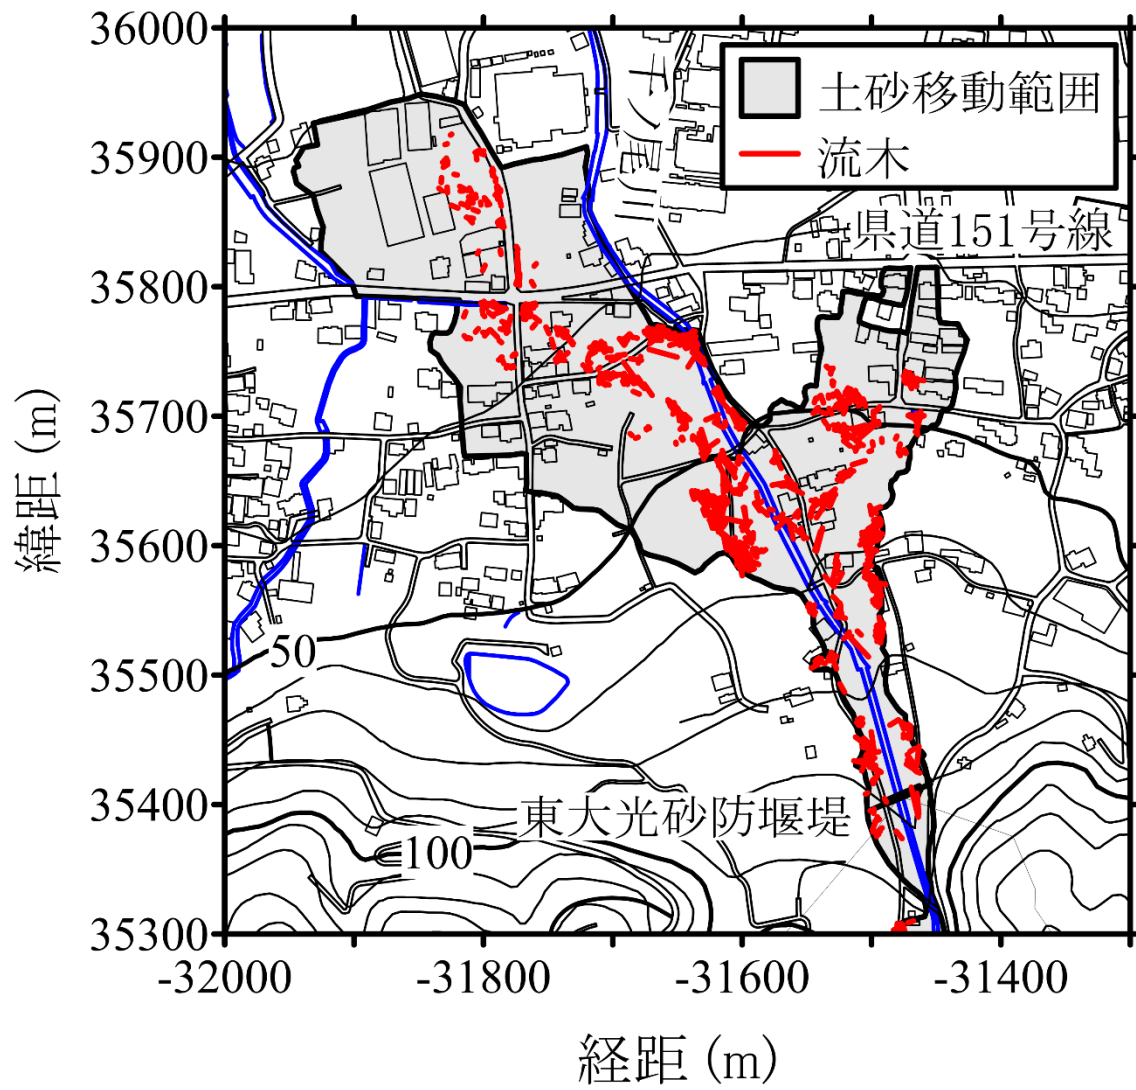
図 4. 2. 1 土砂氾濫範囲と流木の分布

図 4.2.1 は東大光砂防堰堤より下流域の拡大図で、国土地理院基盤地図情報の等高線、水涯線、建築物、道路縁を平面直角座標系 2 系で描いたものに、災害後に朝日航洋株式会社が撮影したオルソ画像より読み取った土砂移動範囲を描いたものである。千ノ尾川下流域には、上流より笹尾砂防堰堤、堂所砂防堰堤、東大光砂防堰堤の 3 つの砂防堰堤と、東大光砂防堰堤から下流に溪流保全工（以後、「溪流保全工」と呼ぶ）が建設されていた。福岡県県土整備部砂防課より提供の資料によれば、竣工年度は笹尾砂防堰堤で昭和 40 年度、堂所砂防堰堤で昭和 41 年度、東大光砂防堰堤で昭和 35 年度であった。堰堤高は笹尾砂防堰堤で 7.0m、堂所砂防堰堤で 6.0m、東大光砂防堰堤で 7.0m であった。溪流保全工は延長 625m で、9 基の床固工、11 基の帯工と、両岸にブロック積み護岸工、河床をコンクリートで覆った三面張りであった。溪流保全工の底面の幅は 2.5m から 3.0m 程度で、高さは 1.7m から 2.0m 程度であった。溪流保全工は昭和 36 年度から昭和 43 年度にかけて竣工した。なお、溪流保全工には、道路橋が東大光砂防堰堤から県道 151 号線まで区間内で 4 か所設置されていた。これらの砂防設備は、建設省（現国土交通省）が土石流対策技術指針（案）を初めて通知した平成元年度よりも前に竣工した。

令和 5 年 7 月 10 日に発生した土石流は笹尾砂防堰堤の右岸袖部（図 4.2.2）、堂所砂防堰堤の左岸袖部（図 4.2.3）、東大光砂防堰堤の右岸袖部（図 4.2.4）を流出させ、それぞれの砂防堰堤の一部を損壊させた。また、土石流は県道 151 号線の道路橋、その一つ上流側の道路橋を除く、2 つの道路橋を流出させた。福岡県提供の資料によれば、3 つの砂防堰堤とも堆砂面は水通し部とほぼ同じ高さで、満砂していたと考えられる。今回の調査では、いずれの砂防堰堤でも袖部の流出が確認された一方で、本体は多少の損傷を有するものの土砂を捕捉したままであった。このことから、3 つの砂防堰堤ともいわゆる計画堆積土砂量と計画土石流発生抑制量に相当する土砂量の流出を防いでおり、効果を発揮したと考えられる。また、土石流とともに流出してきた流木は、溪流保全工にかかる道路橋に堆積したり、家屋などの建築物の上流側に堆積したり、果樹園の樹木を含む立木に引っ掛かって堆積したりした。流木の直径は最大で 0.7m 程度で、平均的に 0.4m 程度であった。流木の長さは 25m 程度であった。国土地理院タイルとして公開されている全国最新写真（シームレス）（国土地理院，2023）と土砂災害発生後に撮影されたオルソ画像を比較すると、6 軒の建築物が流出したことが分かった。土石流は主に 2 つの方向に流下したと推定される。一つは溪流保全工にそって流れたもので、もう一つは第 6 号床固工付近より右岸方向に流れたものである。

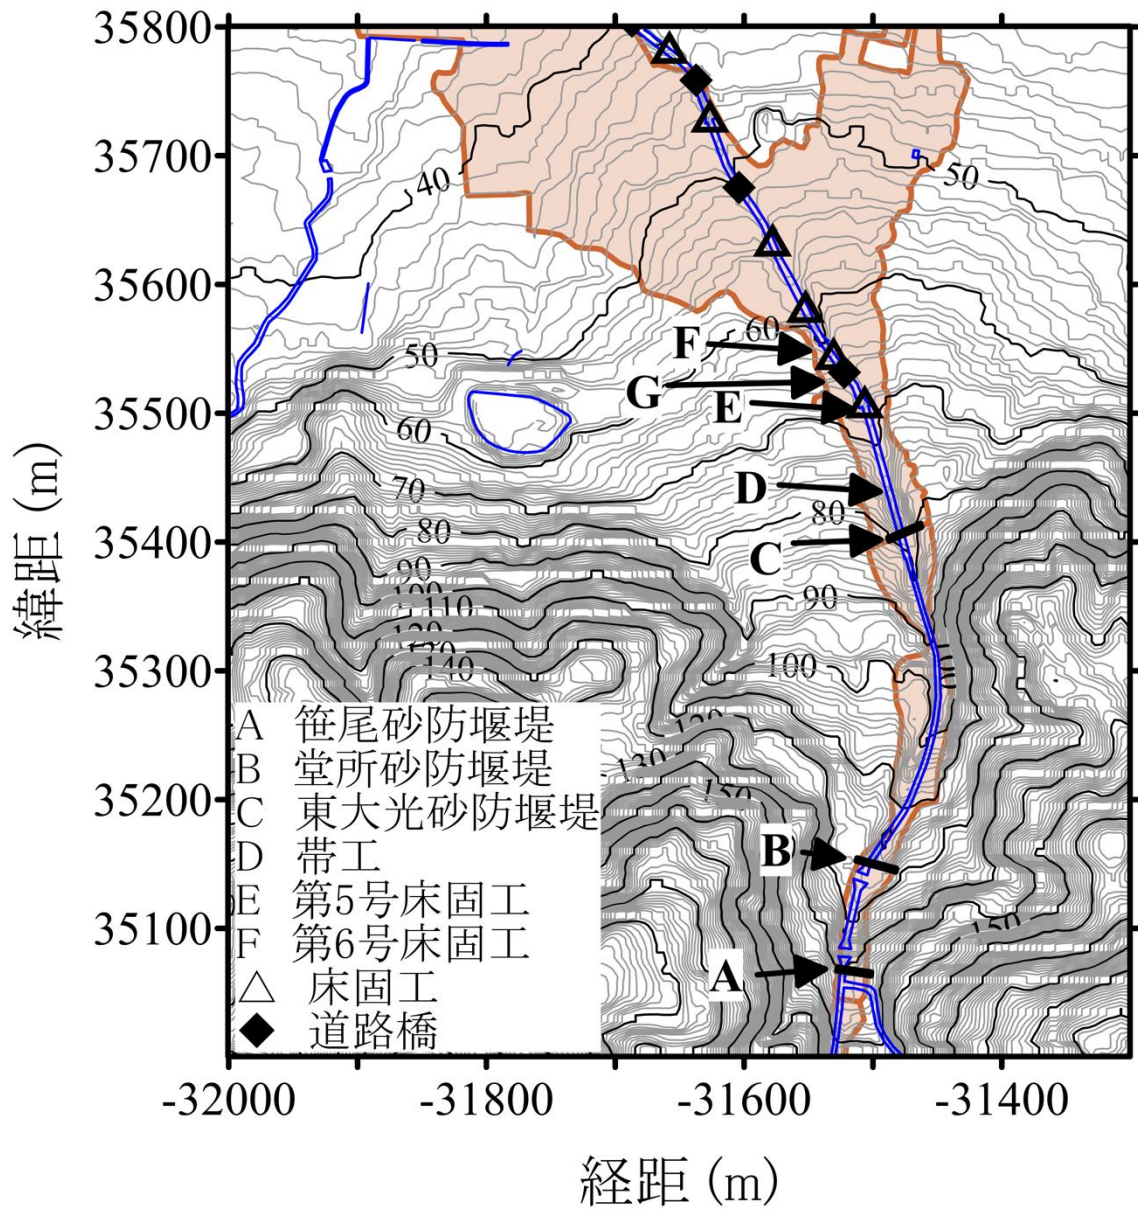
図 4.2.5 笹尾砂防堰堤より下流側の詳細な地形

図 4.2.5 は笹尾砂防堰堤より下流域の詳細な地形図で、国土地理院基盤地図情報数値標高モデルの DEM より生成した等高線と水涯線、土砂移動範囲を示したものである。数値標高モデルは 2016 年 10 月時点のものである。等高線は標高差 1m の間隔で描いた。図中のアルファベットは砂防設備の場所を示す。東大光砂防堰堤の下流 57m 程度の位置に帯工(D 地点)が見られた。東大光砂防堰堤から帯工(D 地点)までの区間では、兩岸の護岸工は一部流出し、ほぼ土砂に埋まった。帯工はかなり損傷した。また、土石流が左岸側の溪岸を侵食し、新たな流路を形成した(図 4.2.6)。帯工(D 地点)から第 5 号床固工(E 地点)までの区間では、土砂や巨礫が堆積した。特に、直径 1m から 2m 程度の巨礫が流路内で互いにかみ合って閉塞した(図 4.2.7)。また、第 5 号床固工の左岸袖小口には、土砂で削られた傷がみられた。第 5 号床固工から第 6 号床固工までの区間では、土砂が流路内にほとんど堆積しなかった(図 4.2.8)。また、第 5 号床固工の右岸袖部と前庭保護工の右岸側壁は流出した。溪流保全工の右岸側の護岸工は第 6 号床固工と道路橋の区間で上部の 1m 程度を流出した。左岸側の護岸工は上部の 0.4m 程度を流出した。最上流部の帯工から左岸側に形成された新たな流路は、流出した道路橋(G 地点)付近から第 6 号床固工の間で、溪流保全工と合流した。第 6 号床固工の本体はあまり損傷しなかったが、その前庭保護工の左岸側の側壁が流出した。また、第 6 号床固工より下流側では、溪流保全工は土砂で埋まった(図 4.2.9)。また、東大光砂防堰堤の右岸側の袖部が溪流保全工の右岸側を通る道路上で発見された(図 4.2.10)。溪流保全工に沿って流れた土石流は県道 151 号線の道路橋の一つ上の道路橋を閉塞した。そのため、土石流は溪流保全工から溢れて左岸側へと流れた。1m 間隔の等高線より、最急勾配の方向は溪流保全工から左岸側へ向いている。このことから、土石流が溪流保全工から溢れると、より左岸の方に流れたと推測される。一方で、溪流保全工の右岸側を流れた土石流は東大光砂防堰堤の下流側で溪流保全工から氾濫し右岸側に流れた。この土石流が溪流保全工から溢れた理由は、既に溪流保全工が石礫で閉塞し土砂で埋まったことや、東大光砂防堰堤の流出した右岸側の袖部のあった個所を土石流が流下したこと等、様々考えられる。現時点ではその理由を確定できないため、今後、原因究明に向けた研究が求められる。
