5. 唐津市浜玉町今坂川流域における土砂移動現象

5.2 今坂川第三・嶽川第二の崩壊、土砂移動状況

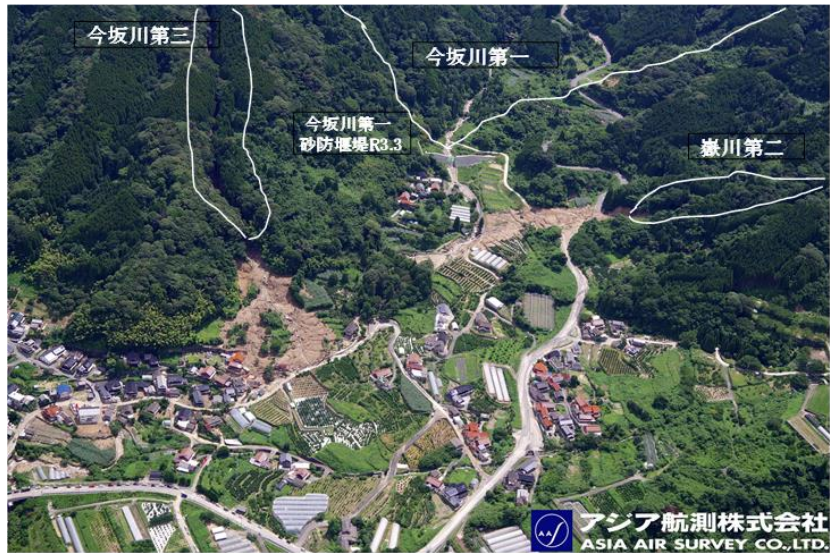
図 5.1.1 調査地全景

図 5.1.1 に調査地の全景写真，図 5.1.2 に地形・地質の概略図を示す。今回の豪雨で土石流が発生したのは、二級河川玉島川水系の左支川・小川流域に位置する今坂川に流入する「今坂川第三」および「嶽川第二」である。

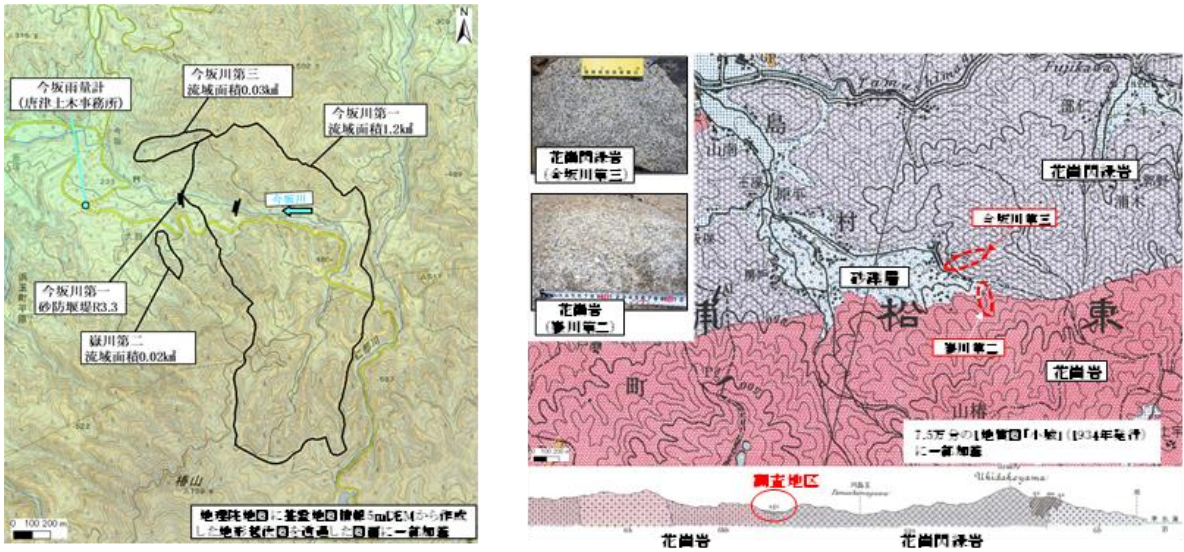
図 5.1.2 調査地の地形・地質

当該地域は中生代白亜紀の花崗閃緑岩や花崗岩が分布し、今坂地区付近では、今坂川付近を境に岩相が異なっている。今坂川の北側に位置する今坂川第三周辺には花崗閃緑岩、今坂川の南側に位置する嶽川第二周辺には花崗岩が分布し、両溪流の下流域に位置する今坂集落周辺には緩斜面を形成する扇状地堆積物（流出したコアストーンを含む砂礫層）が広がっている。

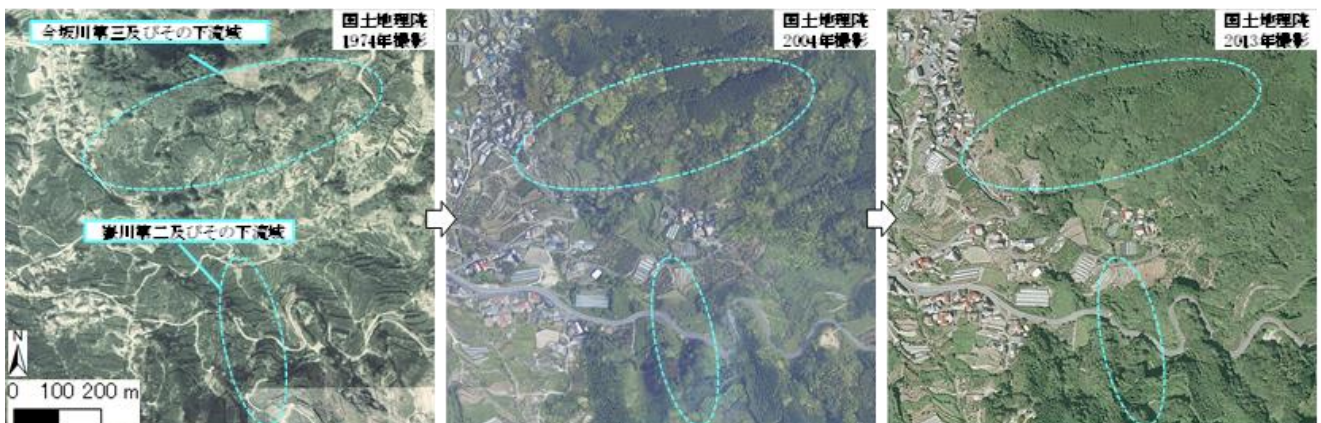
図 5.1.3 土地利用の変遷

土地利用の変遷を図5.1.3に示す。今坂川第三及び嶽川第二の周辺斜面の大部分には、1974年にはミカン畑が広がっていた。特に、嶽川第二の崩壊地やその背後斜面及びその周辺は、1974年当時はほぼ全てミカン畑となっている。その後2000年代初頭にはその多くが減少して樹林に置き換わっている。

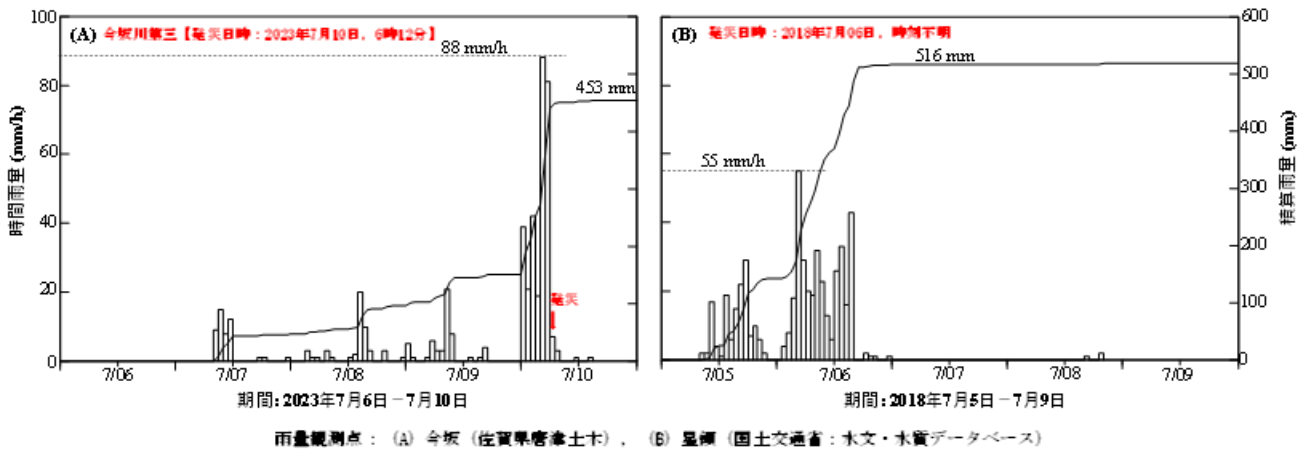
図 5.3.1 2018 年，2023 年の発災時における降雨状況

今坂地区では今回以前に2018年7月6日に大雨による災害が発生している。今回の災害において、人的被害が発生した今坂川第三では発災日時が目撃情報から、2023年7月10日6時12分であることが確認されている（2023年7月19日付 佐賀新聞）。2018年の災害時刻は不明であるが、両災害時における降雨状況の比較結果を示す（図5.3.1）。なお降雨データは今回の災害が佐賀県所管の今坂雨量計（位置図は図5.2.1を参照）、2018年の災害は今坂雨量計から南に約3km離れた位置にある、星領（国土交通省：水文水質データベース）を暫定的に使用している。本図より、今回の災害が7月10日午前4時から6時までの2時間の170mmの降雨（1時間最大88mm）が主たる誘因であることが確認できるが、発災時刻はこの時間帯ではなく、降雨が小振りになった直後である。一方2018年の災害は累積雨量（ただし24時間無降雨を降雨イベント区切りとして定義）が今回の災害より大きいものの、最大時間雨量は55mmと今回の災害を下回っている状況である。

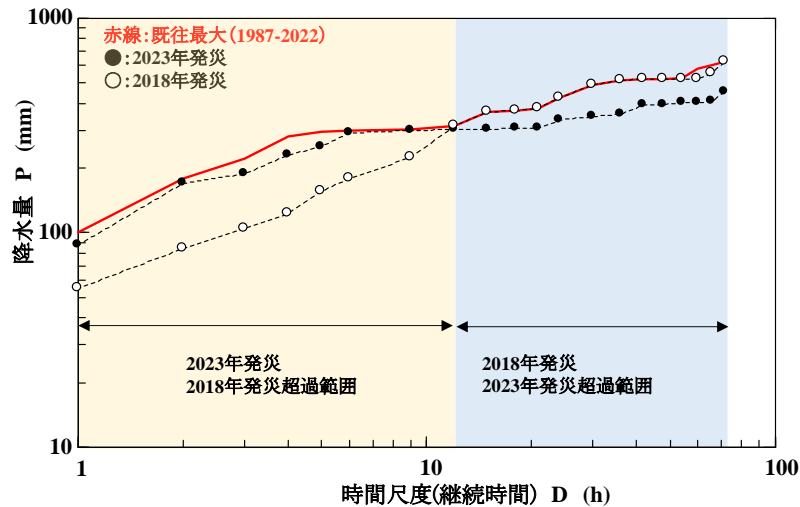
図 5.3.2 2023 年，2018 年の発災時における降雨特性の比較

この点に関して両災害の降雨継続時間（範囲：1～72時間）と降水量関係（以降D-P関係と称す）における降雨特性の比較結果を示す（図5.3.2）。本図には1987年から現在までの星領の降雨データから求めた既往最大ラインを併せて示す。本図より降雨継続時間12時間を境界としてD-P関係が逆転していること、今回の災害は降雨継続時間が6～9時間の範囲で既往最大ラインに最も近接していること、2018年の災害では12時間を超えた殆どの継続時間帯が既往最大を示していることが分かる。以上のことは（但し星領の降水データを使用しているため暫定）、2018年のD-P関係では崩壊が発生しなかった斜面のうち、2018年を超過した今回のD-P関係の範囲において崩壊が発生したことを示唆している。

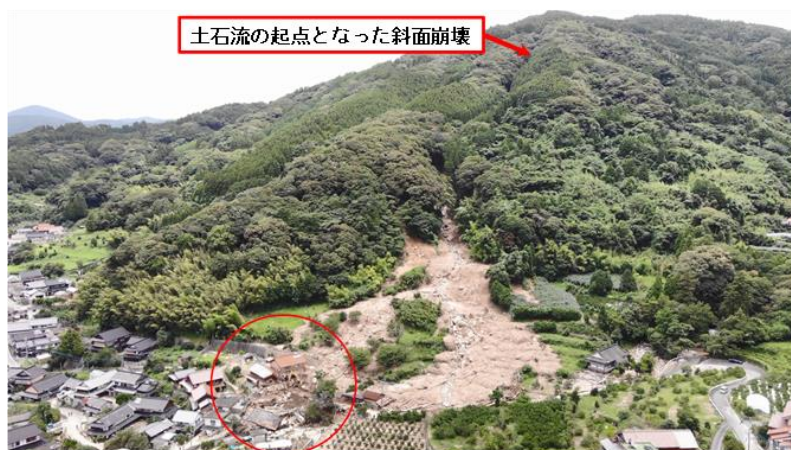
図 5.4.1 今坂川第三の全景

今坂川第三で発生した土石流の流動特性を把握するため、土石流の数値シミュレーションを実施した。図 5.4.1 は今坂川第三の全景である。赤丸で示した宅地で被害が発生した。赤色の矢印で示した地点の斜面崩壊（溪床堆積土砂の移動）を図 5.4.2 に示す。図に示す斜面崩壊が土石流の発生起源となったと考えられるため、この斜面崩壊を起源とした土石流の数値シミュレーションを実施した。図 5.4.3 に被災した宅地の様子を示す。土石流の直撃を受けて全壊している①の家屋では、住民 1 名が家屋内で被災して亡くなっている。①の家屋は被災前の黄色枠の画像で示すように、二階建て家屋であった。②の大きく被災している建物は納屋であり、住居は③の建物である。③の住居は②の納屋よりも山側に位置しているが、赤矢印で示した擁壁とフェンスが土砂の流れを抑制

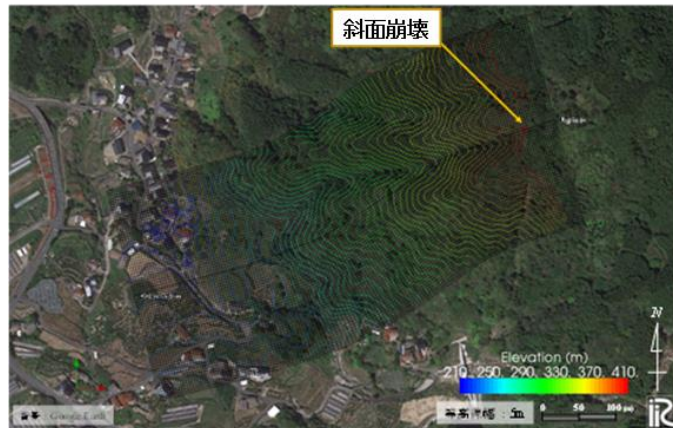
図 5.4.4 数値シミュレーションで用いた解析格子と地盤高の標高分布

図 5.4.4 に数値シミュレーションで用いた解析格子と初期地盤高の標高分布を示す。地盤高の等高線間隔は 5m である。平均格子サイズは $2\text{m} \times 2\text{m}$ である。初期地盤高さは国土地理院の 5mDEM を用いた。不安定土砂の厚さは 0.5m とした。数値シミュレーションに用いた基礎方程式は、一般座標系による平面二次元土石流解析のものを用いた (Takebayashi et al., 2022)。図 5.4.5 に土石流の深さの時空間的な変化を示す。土石流は発生から 66 秒後に宅地に到達している。①の家屋に到達した時点での土石流の流動深は 3.4m、流速は 8.7m/s であり、過去の木造家屋の破壊事例と比較すると家屋に作用した流体力は小さめである。これは、斜面側の道路と被災した家屋の地盤高の差が 3m 程度あるとともに家屋の屋根が大きく損傷していることから、土石流が二階に衝突して家屋が破壊されたためと考えられる。
