令和2年度(公社)砂防学会北海道支部研究発表会 /砂防学会北海道支部奨励賞受賞講演

支部会員の皆様の日頃の研究に関する情報交換を目的に、令和2年度(2020 年度)研究発表会を開催します。併せて砂防学会北海道支部奨励賞受賞講演 を行います。今年は特に貴重な機会となりますので奮ってご参加願います。

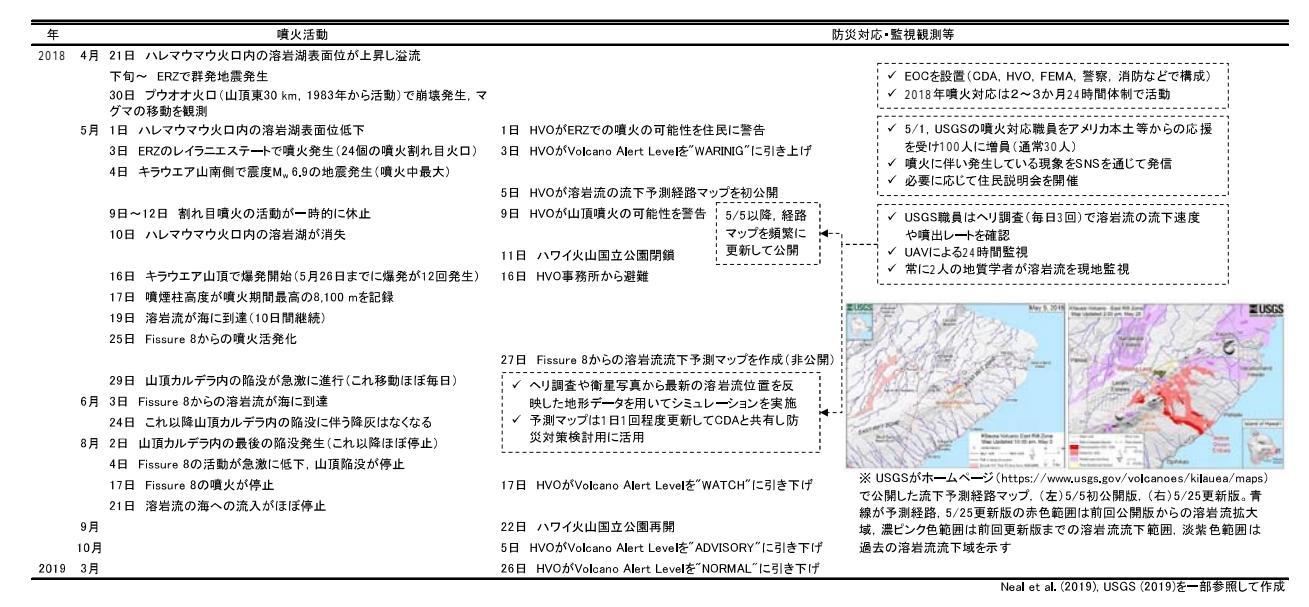
HVOは、1983年以降活発な活動を続けていたプウオオ火 ロ(キラウエアの東方約20km)での陥没発生とマグマの移 動を観測後、CDAと連携しながら準備を進め、ERZで地震 が頻発したことから噴火の2日前(5月1日)にVolcano Alert Levelを最上級の"WARNING"に引き上げ,住民避難のための 情報提供を始めた。この時点では噴火位置を正確に予測でき なかったため、溶岩流の流下範囲ではなく、数値標高モデル (DEM)を用いて勾配のみから溶岩流の流下する危険性があ るおおよその経路(steepest descent paths)を予測し、結果 の流下予測経路マップを5月5日からUSGSホームページ 表ー1(キラウエア 2018 年噴火の噴火活動とヒアリング調査結果を踏まえた防災対応および監視観測状況

上に公開した(表・1)。その後は、ヘリコプター(毎日3回飛行)やUAV(24時間体制)、衛星画像などを駆使した溶岩流の流速や噴出率の観測、USGS地質学者による溶岩流前線の目視による監視を実施し、最新の流動範囲を重ね合わせることで毎日マップを更新した(表・1)。また、より精密な溶岩流モデル DOWNFLOW を用いた数値計算も最新の地形を随時反映して5月下旬から実施された。ただし、モデルの特性が十分に理解されないまま結果を公開した場合、予測された流動範囲外は安全だと、住民が誤って解釈する危険性があったため、住民には公開せず、関係機関で共有するのみとした。

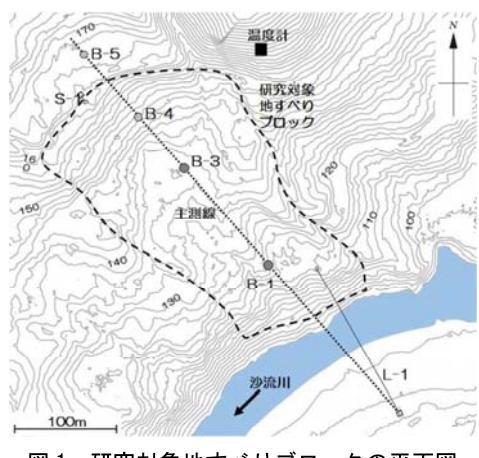
図1 研究対象地すべりブロックの平面図(数値は標高(m)を表す)

本研究の対象地は、北海道沙流郡平取町岩知志地区の一級 河川沙流川右岸に位置する地すべりブロックである(図1)。 本ブロックは勾配 10~30°程度の南東向き斜面に位置し、 幅約 125m,斜面長約 230m である。ブロック内には活発な 移動に伴う新鮮な亀裂・段差や樹木の傾倒、倒木が多数見ら れる。基盤は白亜~先白亜紀の沙流川層を構成する泥岩で、 それを覆って貫入岩の蛇紋岩が分布している。地すべりのす べり面は最大深度 15m 程度に位置し、それより上位が地す べり崩積土(軟質な強風化~風化蛇紋岩が主体)である。ブ ロックの末端部は沙流川の流路に近接しているが、すべり面 の標高は沙流川の水面よりも上方に位置しており、洪水時で も沙流川の流水が末端部を直接侵食することはない。

地すべり移動量として、北海道胆振総合振興局室蘭建設管理部が拡散レーザー変位計 L-1 (図 1) に より計測した日地すべり移動量(圧縮(土塊が沙流川流路に向かって滑落する方向)を正とする)を用 いた。地下水位は、同部が観測した B-1 孔および B-3 孔(図 1)の日最大地下水位を用いた。掘削深度 はいずれも 35m で、すべり面はそれぞれ GL-12.1m、GL-15.6m 付近に存在する。両孔とも地表面から GL-0.5m までは無孔区間で、それ以深は全深度にわたってストレーナーが設けられている。

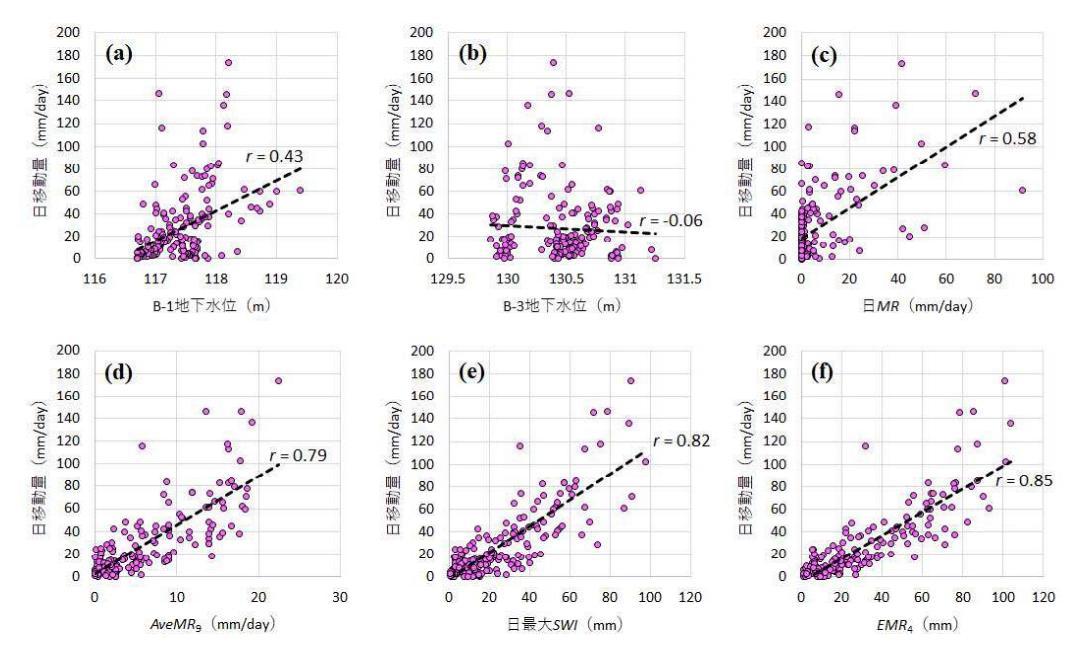
図 2 (a) B-1 地下水位, (b) B-3 地下水位, (c) 日 MR, (d) AveMR, (e) 日最大 SWI, (f) EMR, と日移動量の関係

各種水文量と日移動量の関係を図 2 に示す。相関係数 rもあわせて示した。なお、 $AveMR_n$ について h=9、 EMR_H については H=4 が最も rが大きくなったため、これらの値を採用した。

地下水位については, B-1 孔では水位の上昇に伴い日移動量も大きくなる傾向が見られたが,相関は 弱かった (*r*=0.43)。また, B-3 孔は日移動量との間に相関は見られなかった (*r*=-0.06)。このよう な結果となった理由として, ①観測孔にすべり面以外の深度から地下水が流入していた, ②観測孔が地 すべり移動に寄与する地下水流脈をとらえ切れなかった, ③地下水流脈周辺の土砂の侵食・運搬による 土塊の不安定化の影響が大きかった, 等の可能性が考えられる。

一方,各種水文指標を見ると、日 MR 以外の比較的長期の MR の影響を表す3 つの指標はいずれも r =0.79 以上の強い相関を示した。このことから、本研究対象ブロックの日移動量は、日々の MR の増減 ではなく、その日までの比較的長期の MR にコントロールされていると言える。r だけを見ると、EMR4 が最も大きく (r=0.85)、水文量から日移動量を把握する上で最適と言える。しかし、EMR を採用する には日移動量を観測した上で日移動量との相関が最も強い半減期を求める必要があり、逆に言えばそう した自由度の高さが相関を強くしているとも言える。このことは AveMR9 にもあてはまる。一方、日最 大 SWI は、こうしたパラメータの調整を行わずとも r=0.82 の強い相関を示した。以上から、日移動量 を把握するための水文量としては、パラメータの調整により最も強い相関を示す EMR や、相関の強さ はやや劣るもののパラメータの調整が不要な日最大 SWI を用いるのが適していると考えられる。

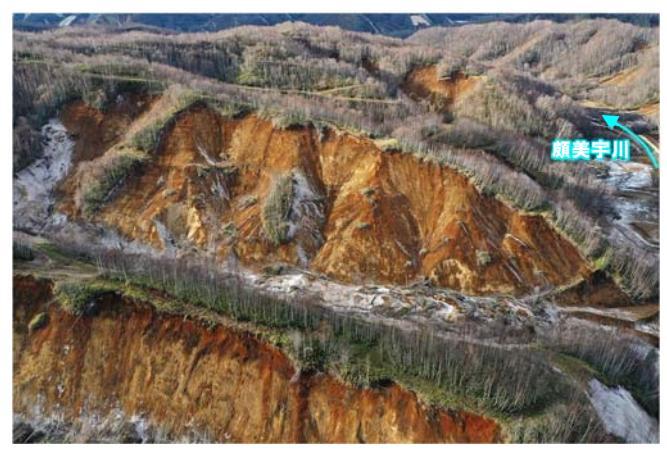
図-1 頗美宇川における表層崩壊発生状況

平成30年北海道胆振東部地震に伴い、基盤岩上 に堆積していた火山灰層を主とした表層崩壊が多 数発生し(図-1)、甚大な被害が発生した(小山内 ら2019)。Kasai(2019)は崩壊地の地形的研究に より崩壊は斜面勾配20°~25°と比較的勾配が 緩く、谷地形~平滑斜面に多く発生しているとし ている。また石丸ら(2019)は、崩壊はTa-d層(9ka) で発生しやすく、北部地域ではEn-a層(19~21ka) の崩壊が分布するとしている。それを受けて千木 良ら(2019)は、露頭の詳細な観察により、すべり 面はTa-d層の基底部に形成された細粒軽石層の ケースが最も多いと指摘している。本研究では、 上記研究に加え、崩壊面積率の濃淡分布による傾 向分析、すべり面の土質特性等により、胆振東部 地震に伴う表層崩壊の発生条件について考察する。

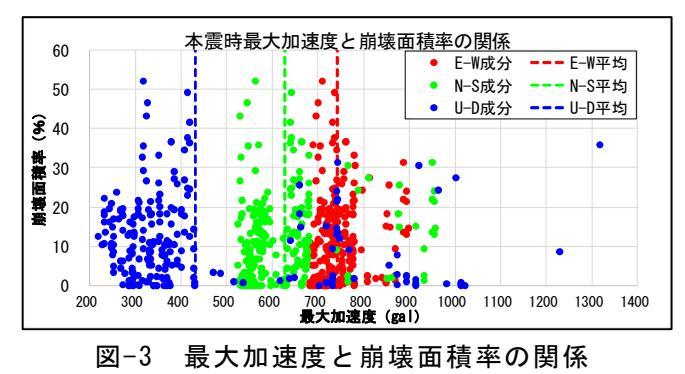
胆振東部地震は 2018/9/6 3:07 に最大震度 7 を伴い発生し、同時に表層崩壊が発生している。 その地震について防災科学研究所の地震選択&ダ ウンロード(https://www.kyoshin.bosai.go. jp/kyoshin/quake/)から K-NET 及び KiK-net の 強震データを取得し、崩壊面積率との関係につい て評価を試みた。近傍で観測された 3 成分(E-W 成 分、N-S 成分、U-D 成分)の最大加速度から単純空 間補間し、第 3 次メッシュにその位置の値を付与 した。その比較結果を図-3 に示す。

U-D 成分は 200~450gal に集中し、1300gal を 超える範囲で分散している。N-S 成分は 500~ 700gal 程度に集中し、E-W 成分は 700~800gal 程 度に集中していると読み取れる。また、平均値は それぞれ U-D 成分が 432gal、N-S 成分が 628gal、 E-W 成分が 742gal となった。これらのことから水 平成分の加速度が強い地震動が崩壊発生範囲に発 生しており、特に E-W 成分は卓越していることが わかる。これは、2016 年熊本地震においても水平 成分の最大加速度が卓越していたと報告されてお り(谷本ら 2018)、共通した特徴が見られた。

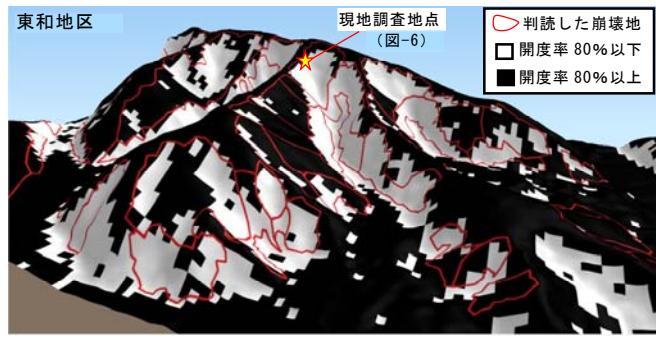
図-4 崩壊地と開度率80%以下の分布(立体鳥瞰)

図-4 に崩壊地の分布を立体的に示した。判読し た崩壊地は地形的に谷状の斜面に多いことがわか る。ここで斜面の着色は開度率の区分を示し、任 意の 5m メッシュに半径 50m という条件で処理し た開度率 80%以下のメッシュを「白」で表示して いる。ここで開度は半径 50m 以内に見える空の広 さを現わし、「白」の地点は谷状の地形を意味する

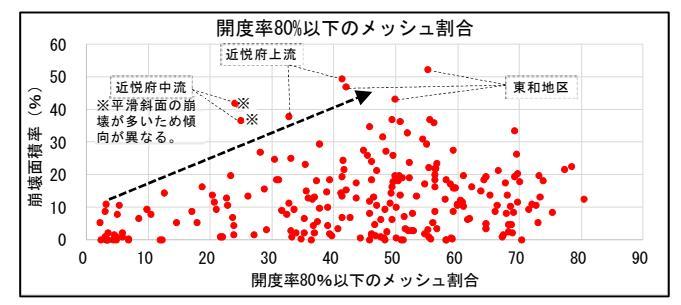
図-5 開度率と崩壊面積率の関係

崩壊面積率と開度率80%以下のメッシュ割合と の関係をみると崩壊面積率が高くなるほど、開度 率80%以下のメッシュ割合が増えている傾向であ ることがわかる(図-5)(ただし、近悦府中流のよ うに平滑斜面の崩壊が多い地点は除く)。

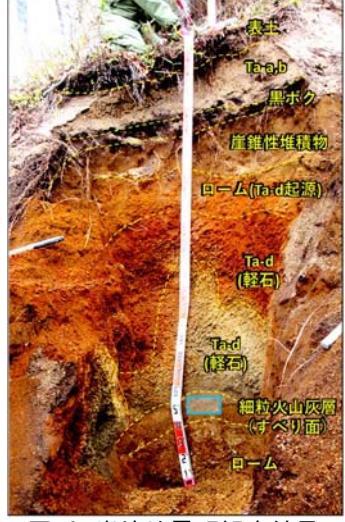
図-6 崩壊地露頭観察結果

崩壊地の縁の露頭を 図-6に示した。崩壊面 からの対比により、 Ta-d 層の下部に見ら れる風化した細粒火 山灰層がすべり面と 同定できる。すべり面 と同定できる。すべりの がりし、塑性限界試験、自然含 水比試験を行った。同 様の調査を図-1 に示 す20 地点で実施して いる(図-7)。その結果、 すべり面の土層の含水比は、液性限界より高いか、 液性限界と塑性限界の間に位置することがわかる。 いずれのケースも現地調査を行った平常な状態で、 「液状」あるいは「塑性状」と土質強度が低いもの であり、現地調査ですべり面としたことを裏付け る結果となった。地形的に谷状斜面であることが 含水比を高める素因である可能性が高い。

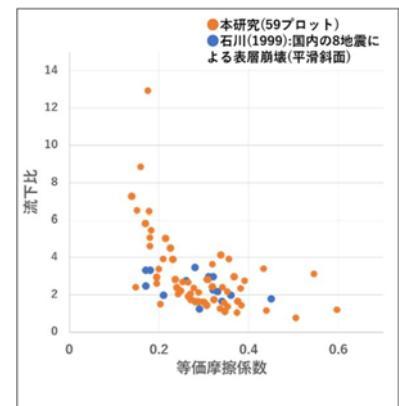
図-1 等価摩擦係数と流下比の関係図

等価摩擦係数が小さいほど流下比が大きくなる傾向があること(図-1)、 厚真町の19箇所の事例は、石川のデータ(1999)よりも小さな位置エ ネルギーと摩擦速度で、同じ程度あるいはそれ以上の流下比を示すこと (図-2,3)、滑動タイプの崩土の方が流動タイプのものよりも大きな流下 比を示す場合があることが明らかになった。そこで崩土の滑動タイプ3 事例(東和地区:等価摩擦係数 0.14, 朝日地区:等価摩擦係数 0.17, 桜 丘地区:等価摩擦係数 0.35)を対象として、崩壊発生場、崩土の流下場、 氾濫・堆積場のすべり面ならびに崩土の運動時の崩土底面境界付近の堆 積層構造に注目した。トレンチ調査対象の三箇所のいずれの層も攪乱さ れておらず、それぞれの層境界は明瞭であった。こうした実態から、ト レンチ掘削した 3 箇所での崩土の移動形態は滑動タイプとみなすこと が可能であり、単純な質点滑動モデルで表現できると考えられる。その 場合の崩土の移動に影響する要因は、動摩擦係数(等価摩擦係数)とな る。東和地区の崩壊発生場、流下場、氾濫・堆積場のすべり面、崩土底 面境界層の堆積層は、いずれも Ta-d 風化軽石層と泥岩風化層である。 朝日地区の崩壊発生場と流下場は、Ta-d 風化軽石層と褐色粘土層、氾 濫・堆積場は Ta-d 風化軽石層と風化泥岩層である。これらに対して、 桜丘地区では(流下場はない)、崩壊発生場は Ta-d 風化軽石層と円礫を 多数含む段丘堆積層、氾濫・堆積場は Ta-d 風化軽石層と褐色土壌(旧 地盤)である。東和地区、朝日地区では、高含水状態の風化泥岩あるい は褐色粘土層が崩土のすべり台であり、崩土の底面は高含水状態の Tad 軽石風化層であるため、崩土の滑動時に動摩擦係数が小さくなり、地 震動や滑動時の振動によって間隙水圧が上昇してすべり面液状化のよ うな現象が発生し、結果として長距離移動したと考えられる。それに 対して、桜丘地区では、崩土の底面直下位層に粗度の大きな段丘堆積層

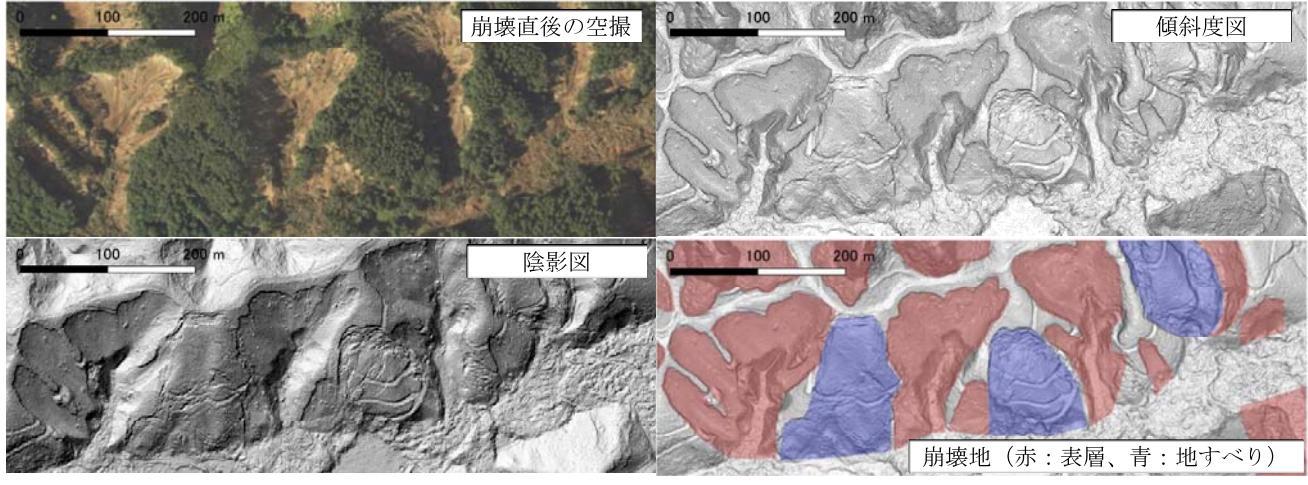
図-2 崩壊地判読手順

崩壊地形状、崩壊タイプ、面積については、 これまで同様、QGIS上に読み込んだ標高ラスタ ーを陰影図、傾斜度図に加工した後、喜多の公 開²⁰した崩壊地形状のSHPデータを重ねて表示 し、画面上で個々に修正、加除を行った。図-2 は崩壊地判読の流れを簡単に示した。まず、空 撮だけでは崩壊地か堆積地かの判別は困難であ る。これに加えて、LPで取得された地形データ を元に陰影図を作成する。これで崩壊地の縁部が

際立つので、形状の精査ができるようになる。しかしながら、陰影の方向によっては、縁部が不明瞭になるため、 傾斜度図も併せて作成する。この傾斜度により、崩壊地の縁部がより明瞭に判読可能になる。さらに、崩壊前の地 形として、国土地理院の5m及び10mメッシュ標高をQGIS上で参照しつつ、崩壊斜面が裸地になっているものは 表層崩壊とみなし、陰影図、傾斜度図で作業道の段ずれ、滑落崖形状など地すべり性崩壊の形状を呈し、なおかつ 樹林が倒伏している状況を併せて新規に発生した地すべり性崩壊であると判断した。以上の作業で得られた崩壊地 のうち、図-1に表層崩壊を赤で、地すべり性崩壊を青で示した。

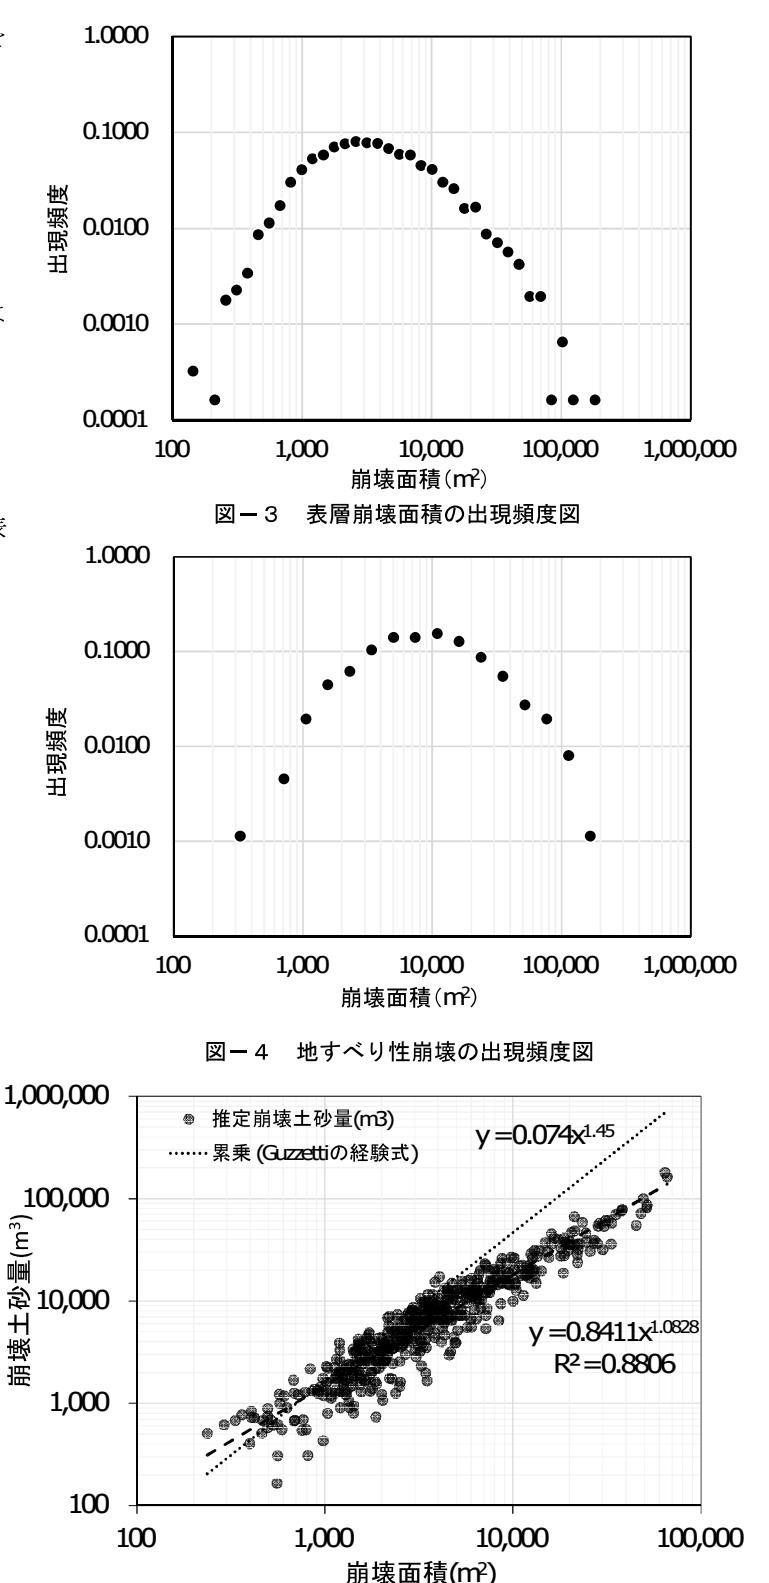
図-5

被災前後の地形比較で平均崩壊深を推定可能 な509箇所の表層崩壊において、崩壊土砂量を 算定し、崩壊面積と崩壊土砂量の関係を Guzzettiの経験式⁴⁰とともに図-5に示した。累 乗式の指数が1.08と、Guzzettiの値(1.45)よ りも小さく、テフラ由来の表層土壌の崩壊深が 比較的一定であったことを示す特徴を有してい たことが把握された。

崩壊面積と崩壊土砂量の関係

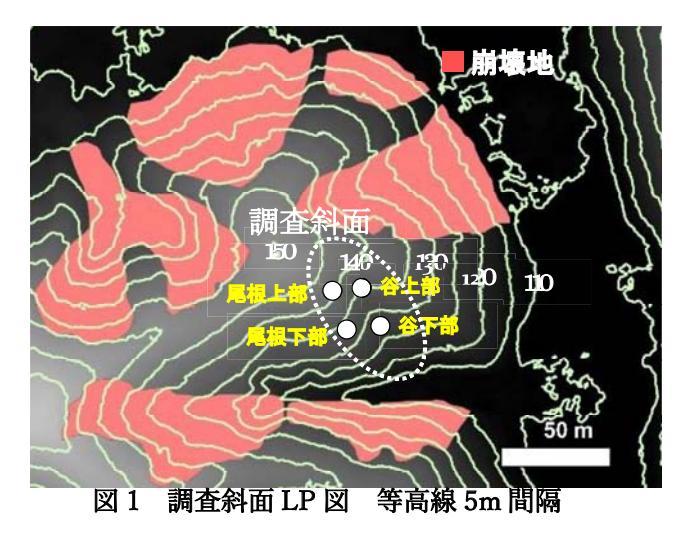
調査地は北海道厚真町高丘地区北部に位置し、 崩壊が多発した胆振管理区道有林 111 林班内にあ る平均勾配 22°の未崩壊斜面の谷部とそれに隣 接する尾根部(図 1)である。調査地周辺の基盤は 新第三系の振老層(砂岩泥岩互層)⁴⁾で、それを覆 って樽前火山由来の Ta-a (1739 A.D.)、Ta-c (2.5 ka)、Ta-d(8.7-9.2 ka)、恵庭火山由来の En-a(19-21 ka)⁵⁾といったテフラが堆積している。調査斜 面の層構造は上位から Ta-a 層、Ta-c 層、Ta-d 層、 風化砂岩泥岩層となっており、尾根下部のみ Ta-d 層と風化砂岩泥岩層の間に粘土化した En-a 層が 存在していた。谷部の Ta-d 層は中部から下部 (60 cm 程度)にかけて非常に風化が進行してい た。テフラ層厚は谷部で 1.8~2.0 m 程度、尾根部 では 1.2~1.6 m 程度である。周辺崩壊地や多くの 調査報告^{6)7)等}による崩壊のすべり面は Ta-d 層基

底、En-a 層基底が主であったため、調査斜面の谷部が崩壊した場合の潜在すべり面は Ta-d 層基底つまり Tad 層と風化砂岩泥岩層境界付近と想定される。そこでテンシオメータを谷上部・下部(図 1)それぞれ 6 深度(Taa 層、Ta-c 層、Ta-d 層上部、Ta-d 層風化軽石、Ta-d 層と風化砂岩泥岩層境界(潜在すべり面)(谷上部のみ)、 風化砂岩泥岩層)、尾根上部・下部(図 1)それぞれ 2 深度(風化砂岩泥岩層)に設置し、圧力水頭の経時変化を長 期観測した。降水量は調査地と最も近い(西南西約 9.5 km)アメダス安平のデータを用いた。観測期間は谷部が 2019 年 7 月 10 日から 11 月 5 日、尾根部が 2019 年 9 月 5 日から 11 月 5 日である。さらに各層ごとに土のサ ンプルを採取し、pF 試験により水分特性曲線、飽和透水試験により飽和透水係数を求めた。

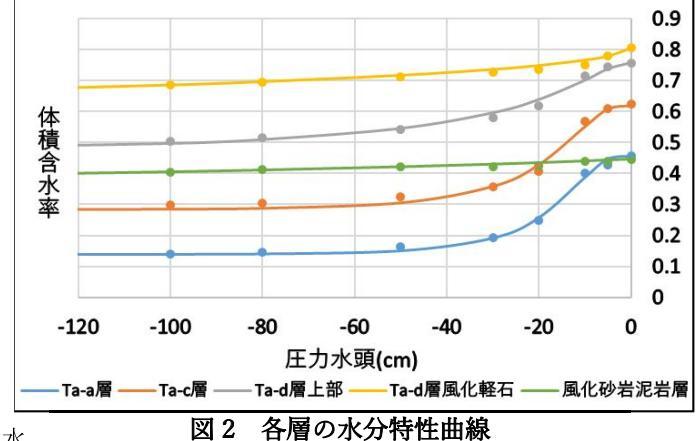
Ta-a 層、Ta-c 層、Ta-d 層上部、Ta-d 層風化 軽石、風化砂岩泥岩層の水分特性曲線 (Kosugi (1996)のモデル⁸⁾を適用)を図2に示す。 深い層ほど曲線がなだらかで、Ta-d 層風化軽石 や風化砂岩泥岩層は特に保水性が高く、圧力水 頭が低下しても水が抜けにくいことが分かる。

率の変化幅に直すと、Ta-a 層が約 29%、Ta-c 層が約 27%、Ta-d 層上部が約 13%、Ta-d 層風化軽石が約 4%、 風化砂岩泥岩層が 0%となり、Ta-d 層風化軽石以深は水分変化量が非常に小さかった。これらの傾向は谷下部

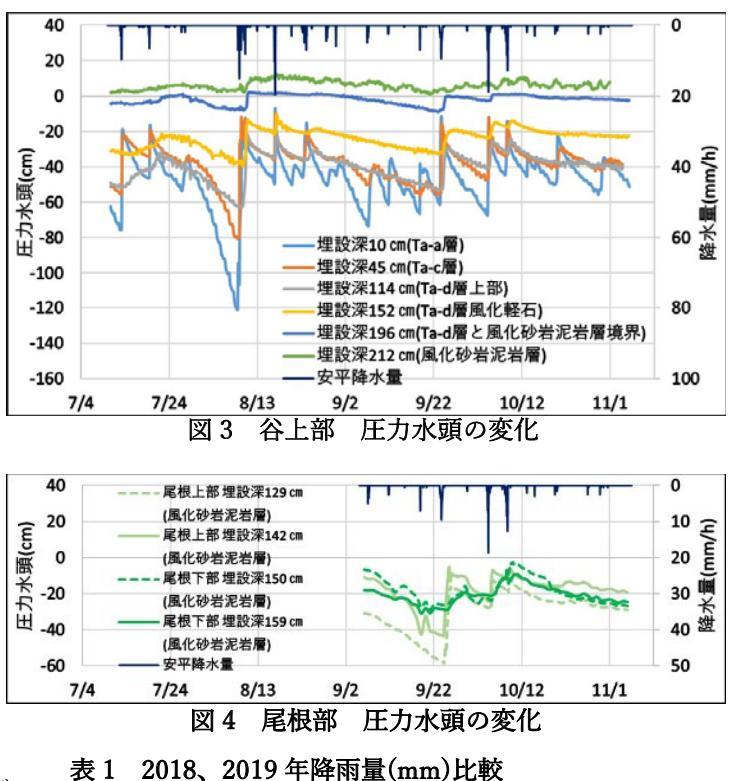
次に谷上部の観測結果を図3に示す。Ta-a層、 Ta-c層の圧力水頭は降雨に対して鋭敏に反応し 変化幅も大きい傾向にあるが、Ta-d層以深の圧 力水頭は反応がより緩やかで降雨終了後も圧力 水頭が低下しにくい傾向が見られた。観測期間 中における谷上部の圧力水頭の変化幅(最大値

でも同様であった。Ta-d 層と風化砂岩泥岩 層境界(潜在すべり面)、風化砂岩泥岩層は常 時飽和に近い状態あるいは降雨後に(谷上部 の風化砂岩泥岩層は常時)飽和状態となって いたが、これはテフラ層厚が大きいこと、風 化砂岩泥岩層上位に保水性の高い Ta-d 層風 化軽石(図 2)が厚く存在している(60 cm程 度)こと、さらに風化砂岩泥岩層の透水性の 低さ(飽和透水係数:4.0×10⁻⁵ cm/s)が関与 していると推察される。また地震が発生した 約1年後である2019年9月6日午前3時の Ta-d 層と風化砂岩泥岩層境界(潜在すべり) 面)の圧力水頭に着目すると約-2 cmとなっ ており、2018年の地震発生前直近3ヶ月の 降雨量が 2019 年より非常に多かった(表 1) ことを考慮すると、調査地と類似する谷型斜 面では地震発生時にすべり面付近が飽和し ていた可能性が高い。
